**BOMEN EFFECT ANALYSE
GEORGE GERSHWINSTRAAT e.o.
te ZAA NSTAD**

In verband met renovatie wijk

Projectnummer : P20209
Datum : 17 februari 2021

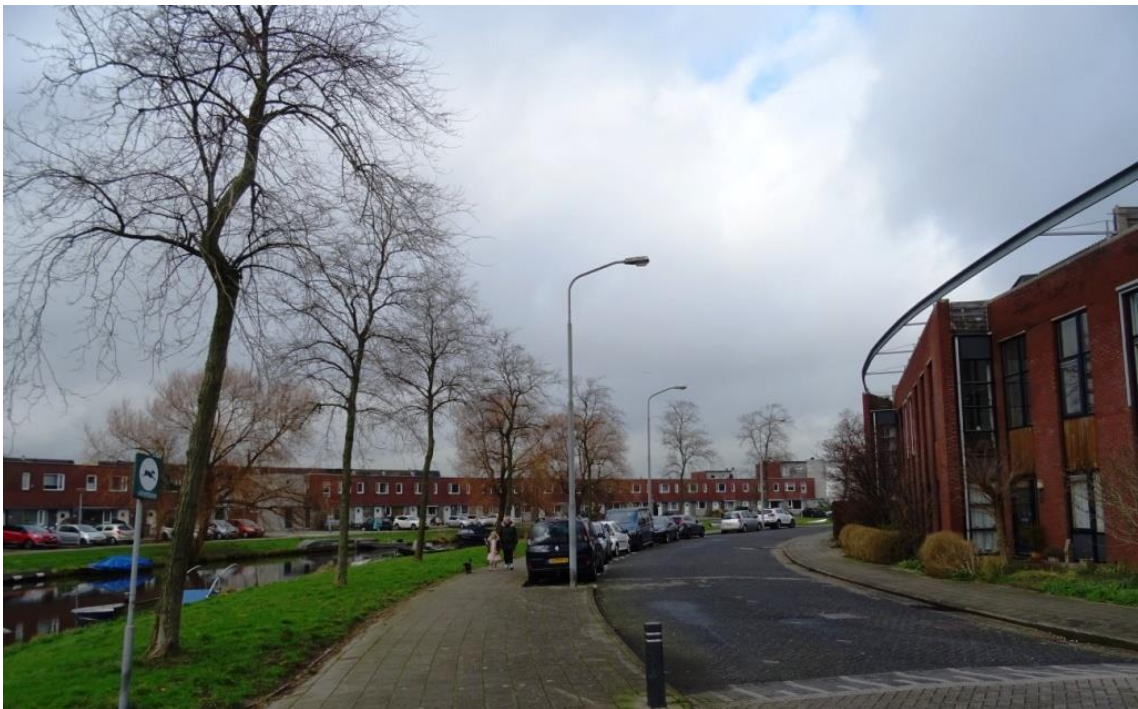
Aan beide uiteinden van de straat staan rijen robinia's in de grasberm tussen rijbaan en water. Ze vertonen een matige tot redelijke groei en hebben vrijwel allemaal schades aan de stamvoet door onzorgvuldig maaien. Bij meerdere bomen worden deze beschadigingen door parasitaire schimmels aangetast waardoor ze dieper inrotten. Bij enkele bomen is ook de beworteling al aangetast waardoor taksterfte ontstaat. Zo is de kroon van, onder andere, de bomen 86 en 87 (zeer) open geworden.

De rest van de robinia's staat aan weerszijden van de rijbaan in boomoren tussen de parkeervakken. Boom 173 is dood en 174 en 175 zijn recent verwijderd, de stobben staan er nog. De groei van deze straatbomen is overwegend matig. Meerdere bomen vertonen scheutsterfte.

Rij robinia's in de George Gershwinstraat

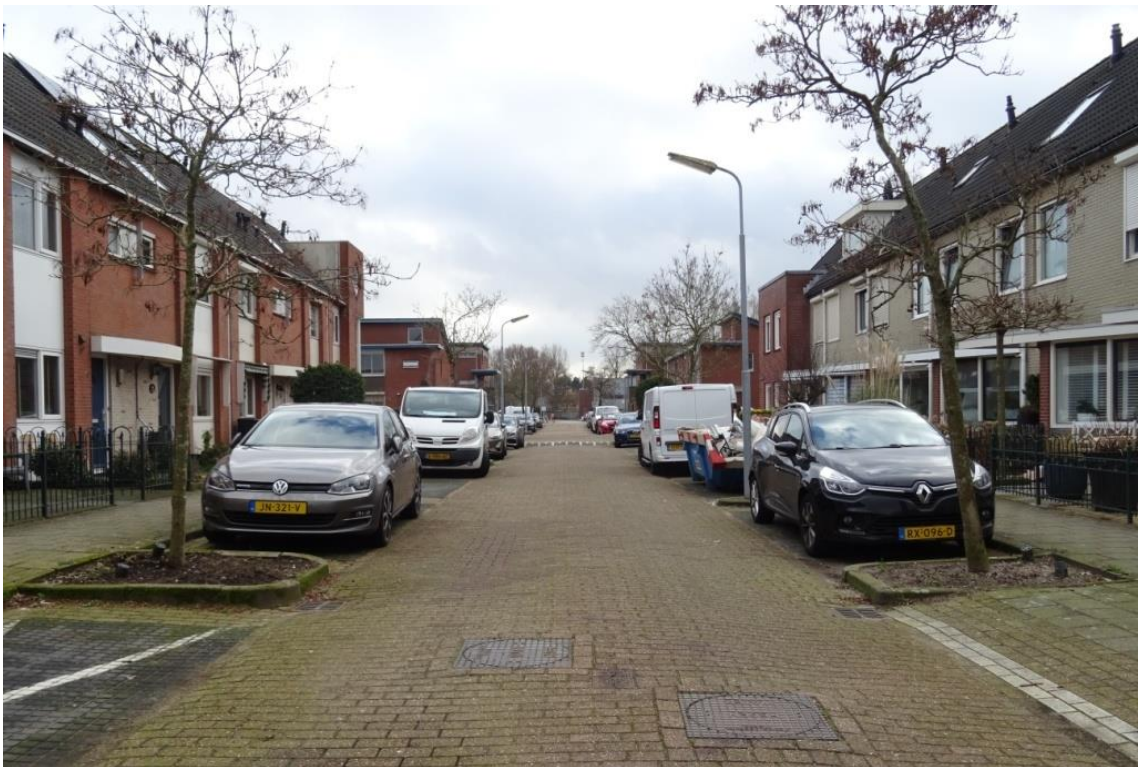
Aan weerszijden van de rijbaan staan hier in totaal tien pluimessen (*Fraxinus ornus*) in de doorgaande parkeerstroken en voetpaden. Ze vertonen de voor de soort kenmerkende wat rommelige kroonvorm. De groei is matig tot redelijk. Vier van de bomen vertonen flinke schades als gevolg van aanrijdingen.

Pluimessen aan weerszijden van de Irving Berlinstraat

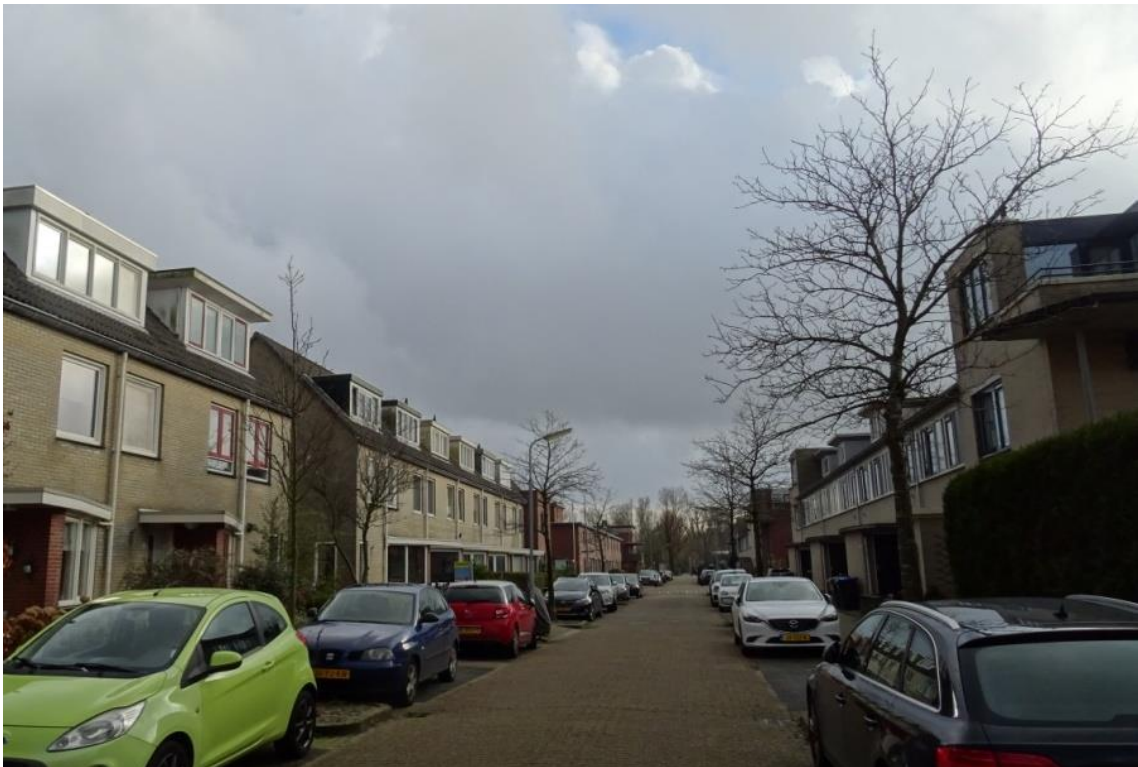
Aan weerszijden van de rijbaan staan hier in totaal tien meelbessen (*Sorbus aria*) in de doorgaande parkeerstroken en voetpaden. Ze vertonen een matige tot slechte groei. Recentelijk zijn drie bomen vervangen. De groei van deze jonge bomen is nog goed. Deze jonge bomen zijn overigens te ondiep geplant.

Meelbessen in de Leonard Bernsteinstraat
