Kwaliteitsbeoordeling Plevierenstraat, Wormerveer

10 augustus 2021

In opdracht van de gemeente Zaanstad hebben wij een kwaliteitsbeoordeling uitgevoerd bij 59 bomen aan de Westerstraat te Wormerveer.

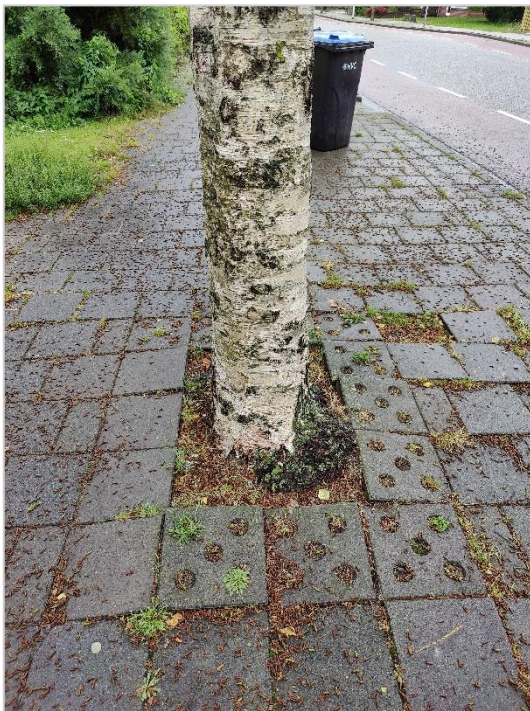
De groeiplaatsen aan de westzijde van de Westerstraat zijn zeer beperkt. Tijdens het onderzoek is geen ondergronds onderzoek uitgevoerd om de kwaliteit van de groeiplaats te bepalen. Gebaseerd op de onvoldoende conditie, de aanwezigheid van elementverharding tot dicht op de stam en bestratingsopdruk kan echter geconcludeerd worden dat de groeiplaatsen (zeer) beperkt zijn. De onvoldoende tot slechte conditie bij de berken en peren heeft dan ook zeer waarschijnlijk te maken met deze beperkte groeiplaats. De iepen hebben ook een beperkte groeiplaats maar dit is niet terug te zien aan de voldoende conditie van de bomen. Mogelijk hebben de bomen wortels gevormd in de tuin van het nabijgelegen appartementencomplex en hier voldoende vocht en voeding gevonden voor een gezonde groei. Onderstaande *afbeeldingen 1 t/m 4* geven een beeld van de beperkte groeiplaatsen.

*Afbeelding 1. Boom 2, zeer beperkte
Groeiplaats met wortel problematiek.*

Het algemene beeld van de bomen en groeiplaatsen in de Westerstraat is onvoldoende tot slecht. Tijdens een herinrichting van het straatprofiel is het belangrijk dat aandacht wordt besteed aan het vergroten van de groeiplaats voor de bomen in een voldoende en onvoldoende conditie en een toekomstverwachting 5 tot 15 jaar of meer dan 15 jaar. Dit heeft dus betrekking op de berken en iepen. Het vergroten van de groeiplaats voor de peren zal weinig effect hebben op de conditie van de bomen. Wij adviseren deze bomen te vellen en vervolgens voor nieuwe bomen een duurzame groeiplaats in te richten.

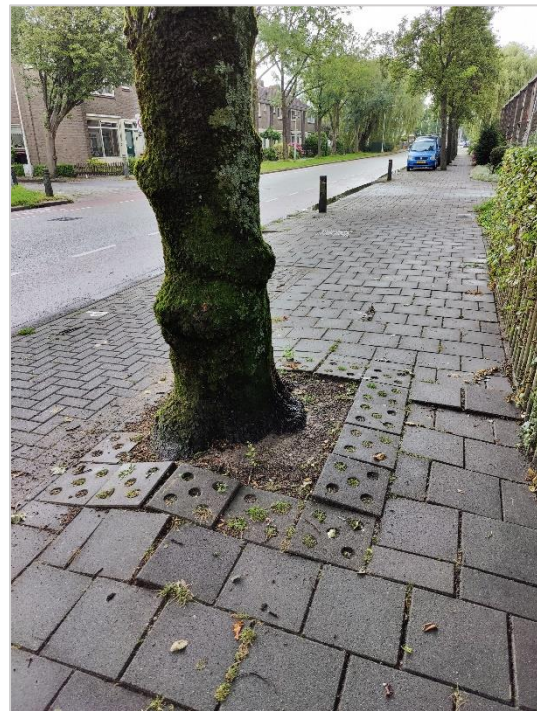
*Afbeelding 2. Boom 13, zeer beperkte
groeiplaats met wortelproblematiek.*

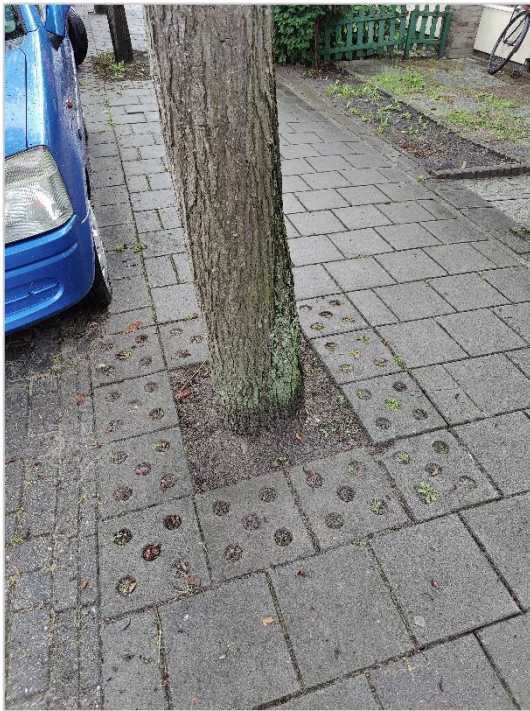
*Afbeelding 3. Boom 14, zeer beperkte
Groeiplaats.*

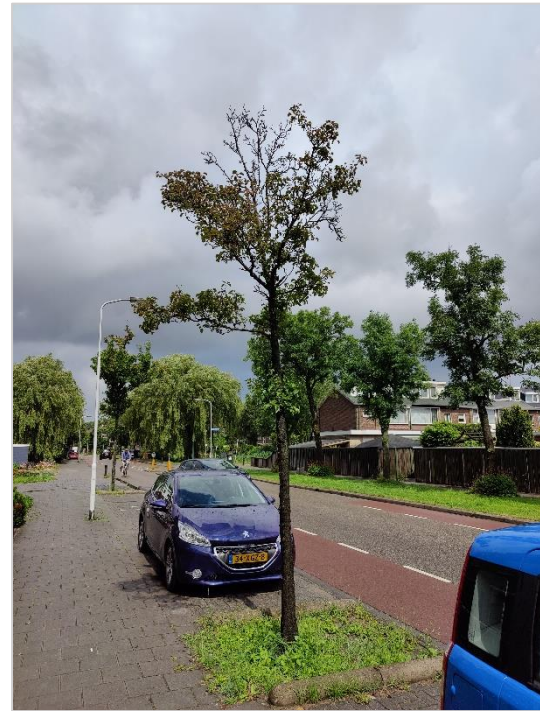
*Afbeelding 4. Boom 24, zeer beperkte
groeiplaats en conditie 'zeer slecht'.*

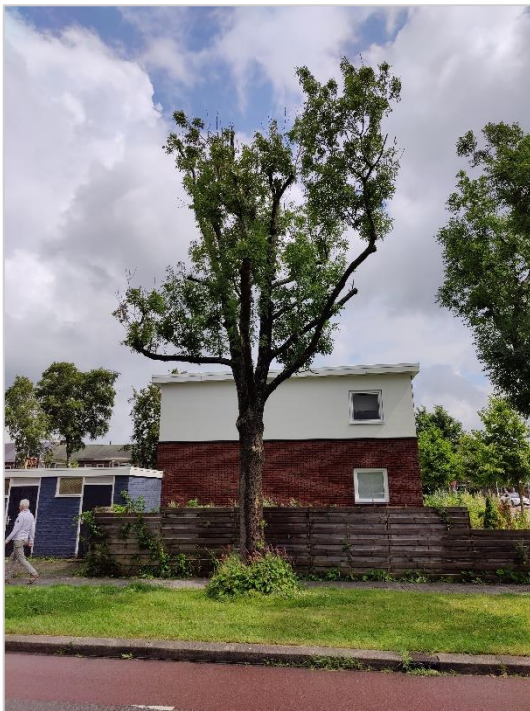
13 essen zijn zeer sterk aangetast. In de kroon van deze essen bevindt zich veel grof dood hout, of de kroon is reeds (fors) ingenomen. Deze bomen hebben een toekomstverwachting van minder dan 5 jaar.

Afbeelding 5. Boom 28, ernstige aantasting ETS, kroon reeds fors ingenomen.

Voor de essen adviseren wij om alle bomen die reeds symptomen van ETS vertonen niet in te passen tijdens een herinrichting. ETS zorgt voor sterk verhoogde beheerkosten door de snelle ontwikkeling van dood hout. Bomen in een slechte conditie en een teruggezette kroon dragen weinig baten aan de leefomgeving bij. Ons advies is daarom deze bomen te vellen en te vervangen. Ten aanzien van de essen die momenteel nog geen symptomen van ETS vertonen adviseren wij jaarlijkse inspectie. Wanneer de boom eenmaal aangetast is, ontwikkelt zich snel dood hout in de kroon waardoor binnen korte tijd een veiligheidsrisico kan ontstaan waarop geacteerd dient te worden.

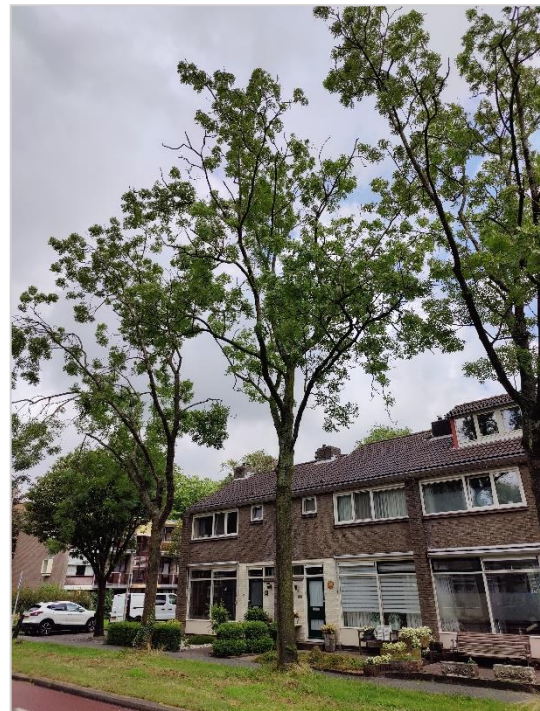
Afbeelding 6. Boom 36, sterke aantasting KBS, kroon nog niet ingenomen.

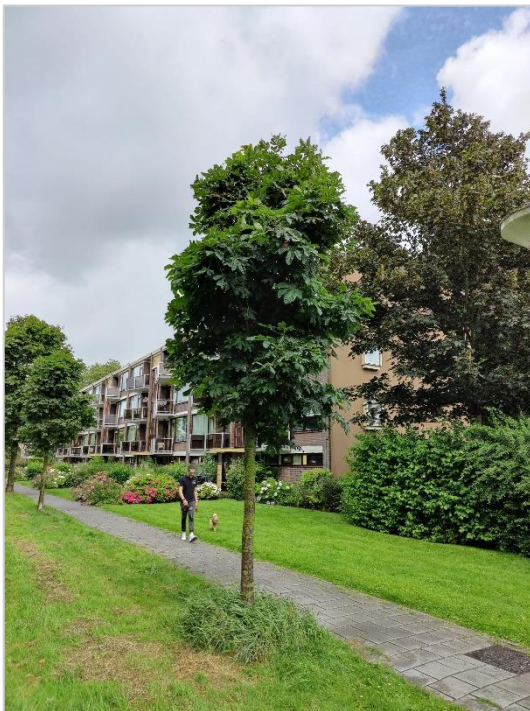
Opvallend bij alle kastanjes is de zeer compacte en fijn vertakte kroon. In de kroon is dan ook zeer weinig groei te zien, de groeischeuten zijn erg kort of vrijwel niet aanwezig. Hierdoor wordt de conditie van de bomen beoordeeld als 'onvoldoende'. Zeer waarschijnlijk is deze compacte kroonvorming het gevolg van 'parkietenvraat'. Doordat halsbandparkieten de knoppen van de kastanjes opeten wordt de boom ernstig geremd in zijn groei. Door de combinatie van deze twee aantastingen is de kwaliteit en toekomstverwachting van de kastanjabomen laag. *Onderstaande* afbeeldingen 7 en 8 geven een beeld van de zeer compacte kronen en de aantasting van KBS.

Afbeelding 7. Boom 48, compacte kroon.

Ook de kastanjabomen adviseren wij niet in te passen in een nieuw ontwerp. Door de combinatie van aantastingen (KBS en halsbandparkieten) is de kwaliteit van deze bomen laag. De bomen dragen daardoor ook weinig baten bij aan de leefomgeving.

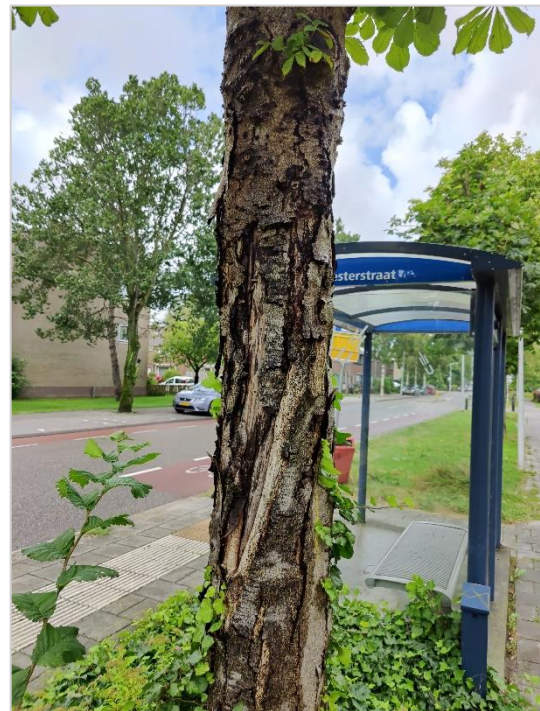
Bij 2 bomen (boomnummers 51 en 52) vertonen ernstige symptomen van KBS en hebben hierdoor een toekomstverwachting van minder dan 5 jaar.

Afbeelding 8. Boom 52, ernstige symptomen KBS.
