Oriënterend bodemonderzoek, Veegcluster 10 Zaansloot

Cluster L309

14 juli 2023

Kenmerk R001-1289979TMA-V02-aao-NL

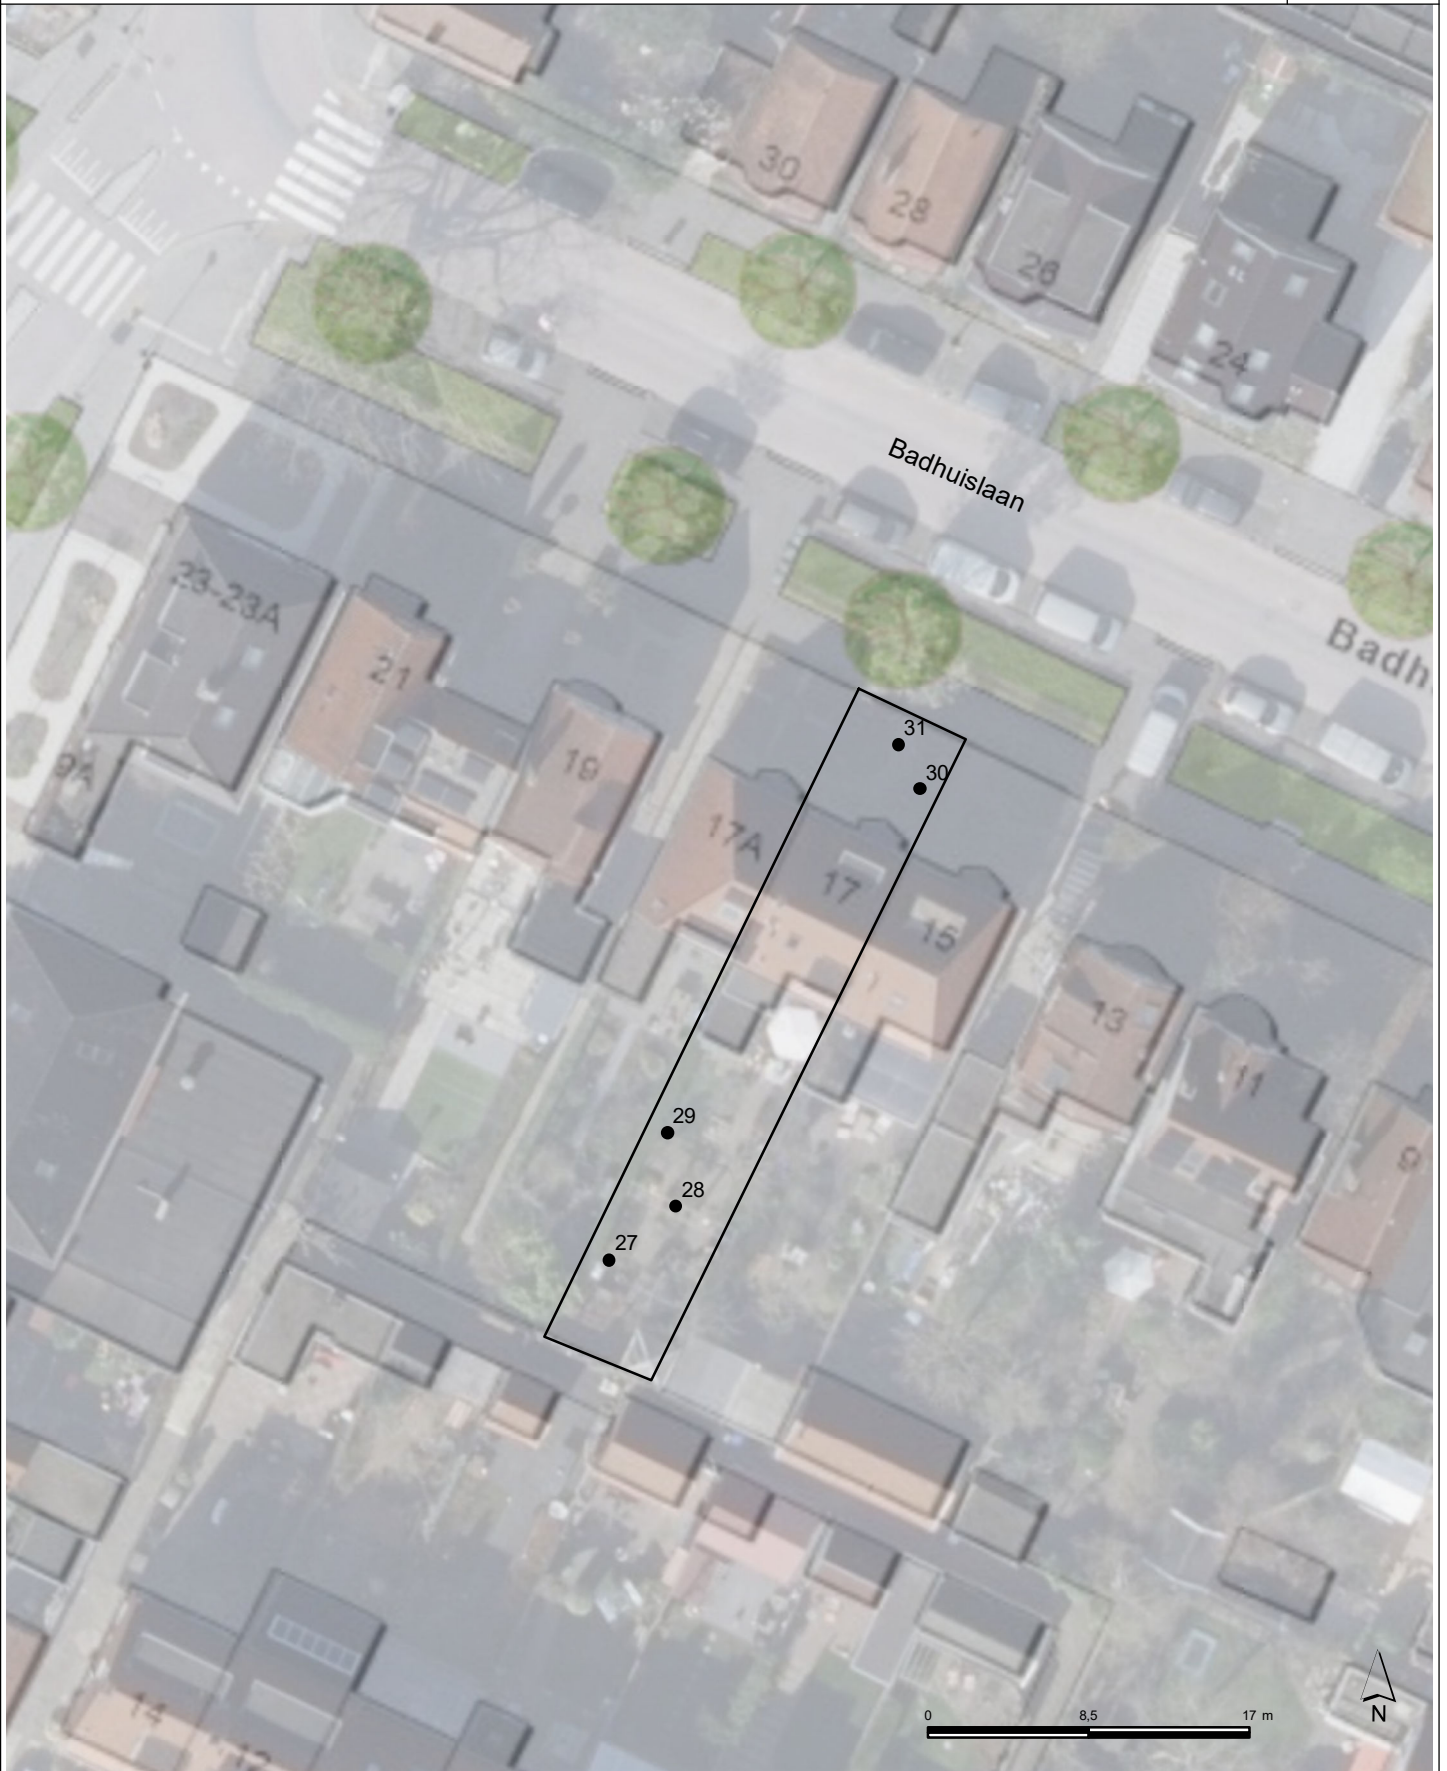
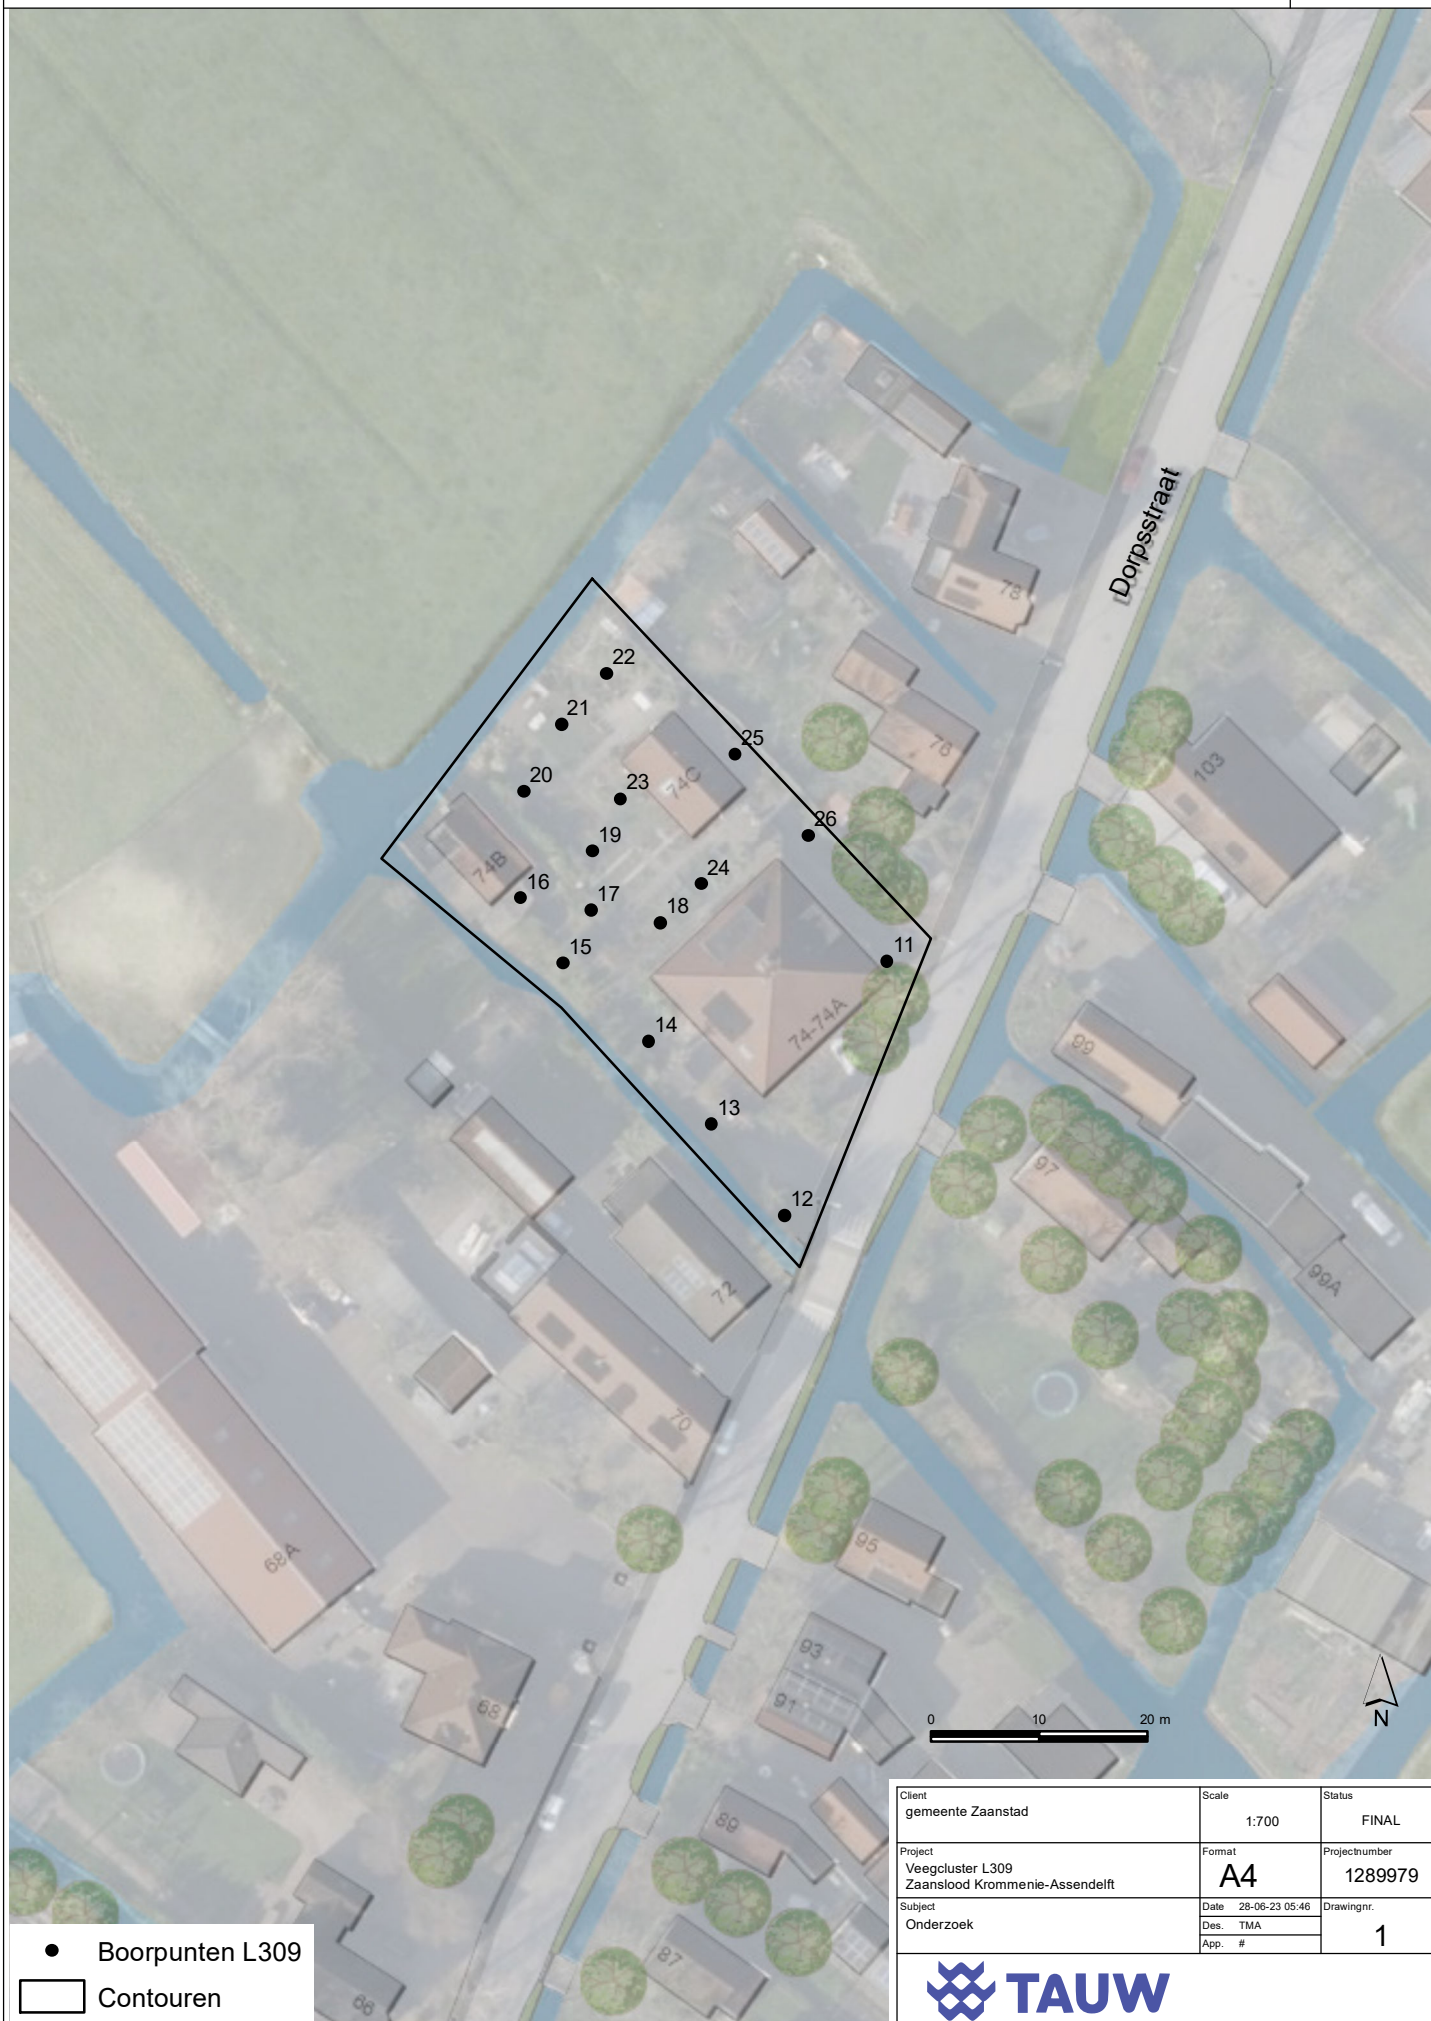
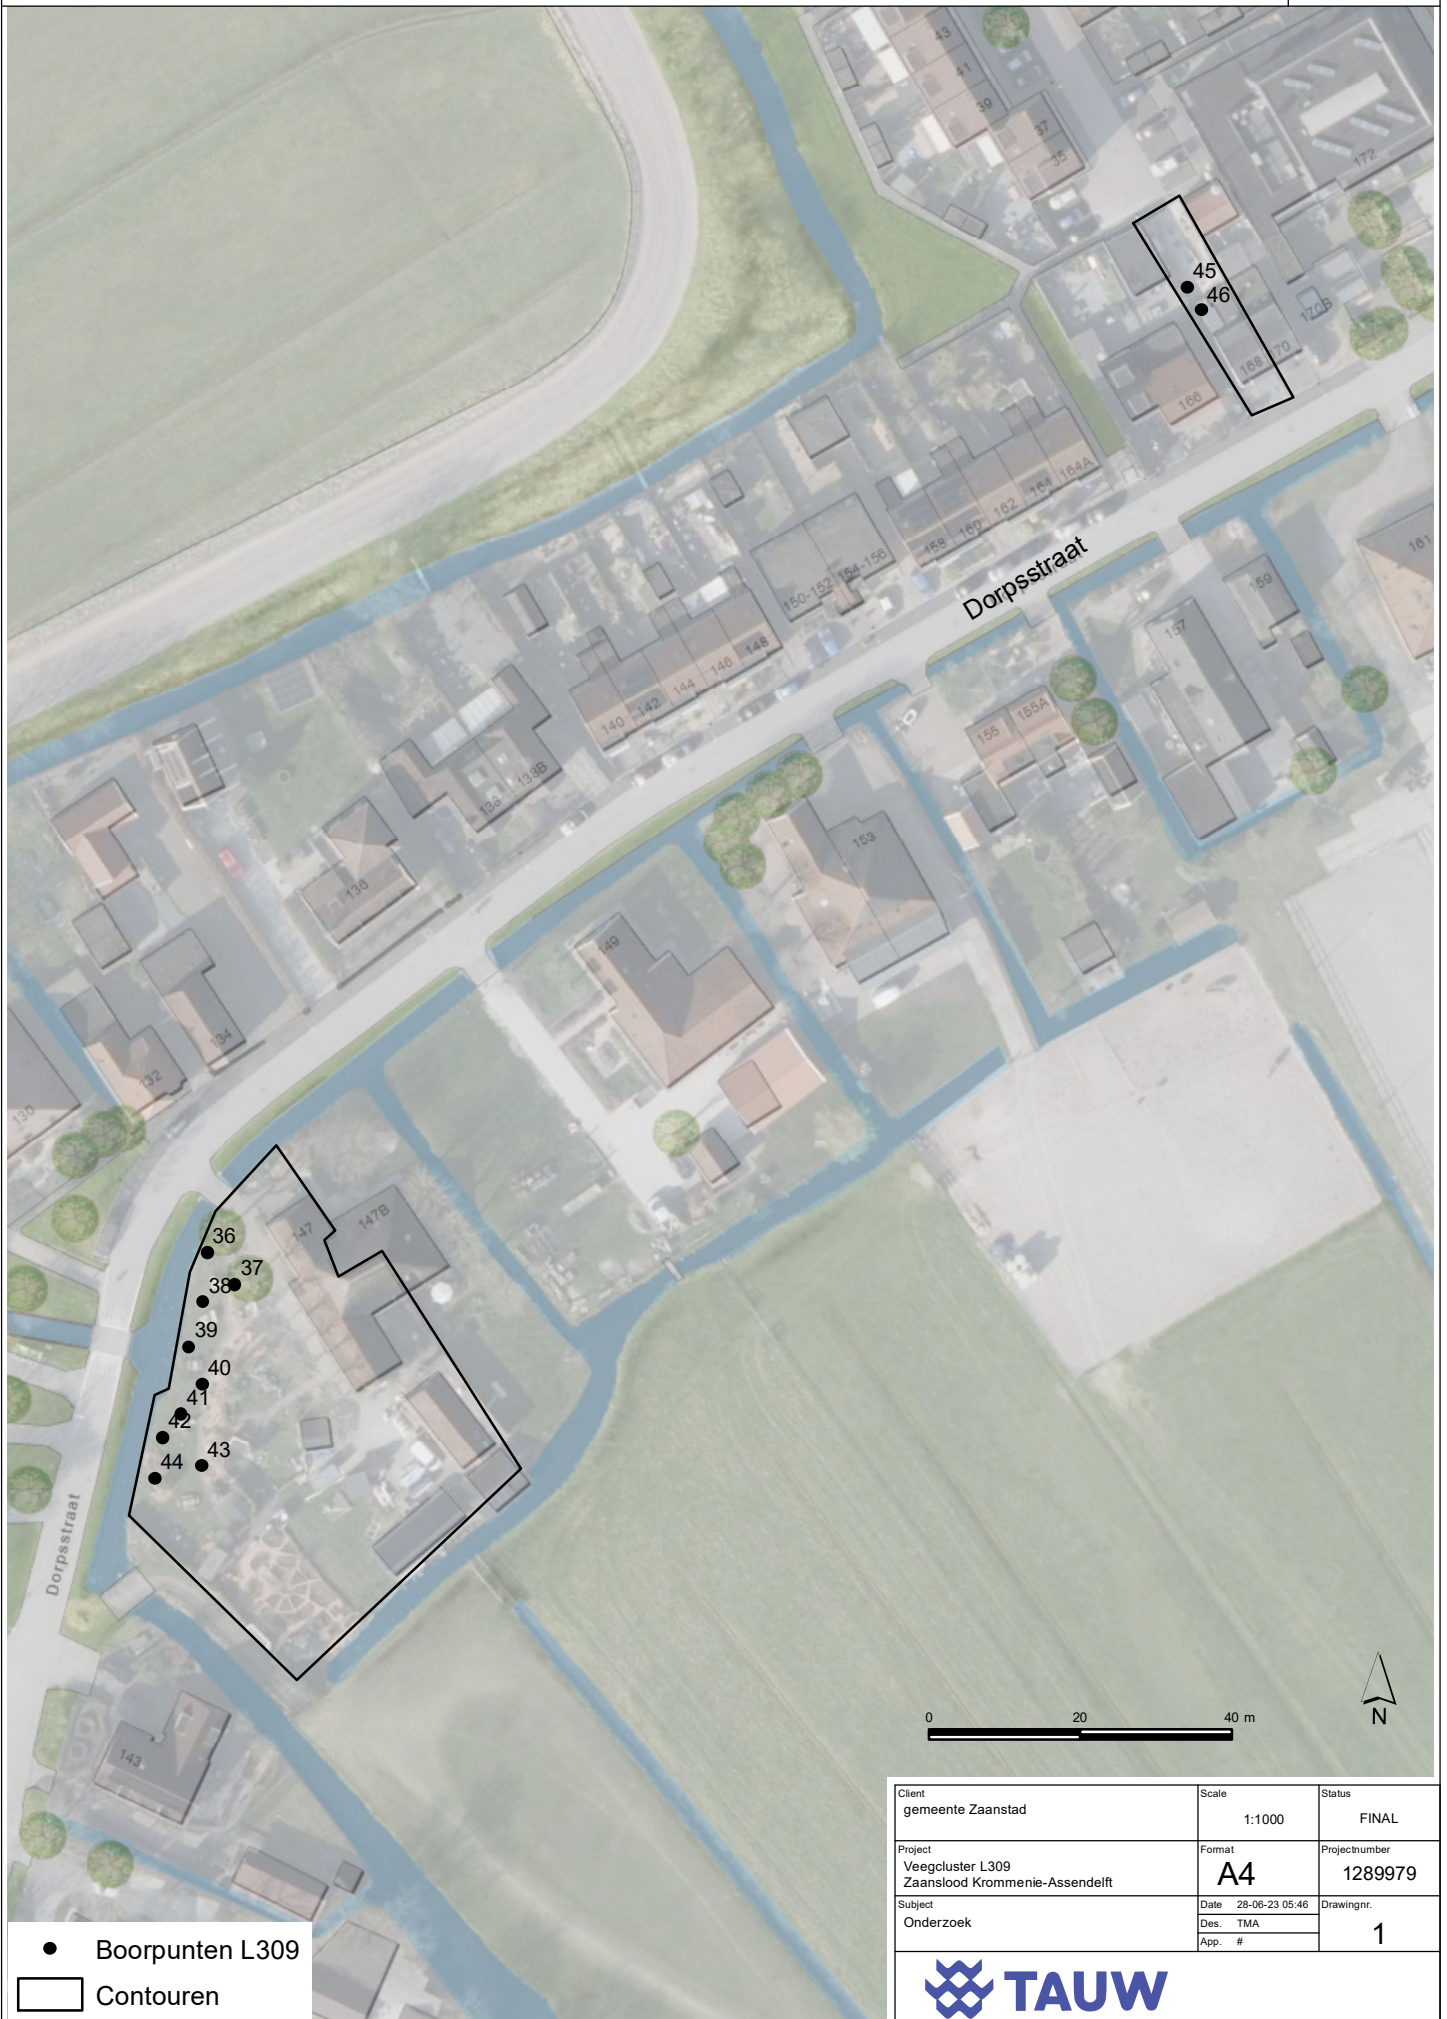
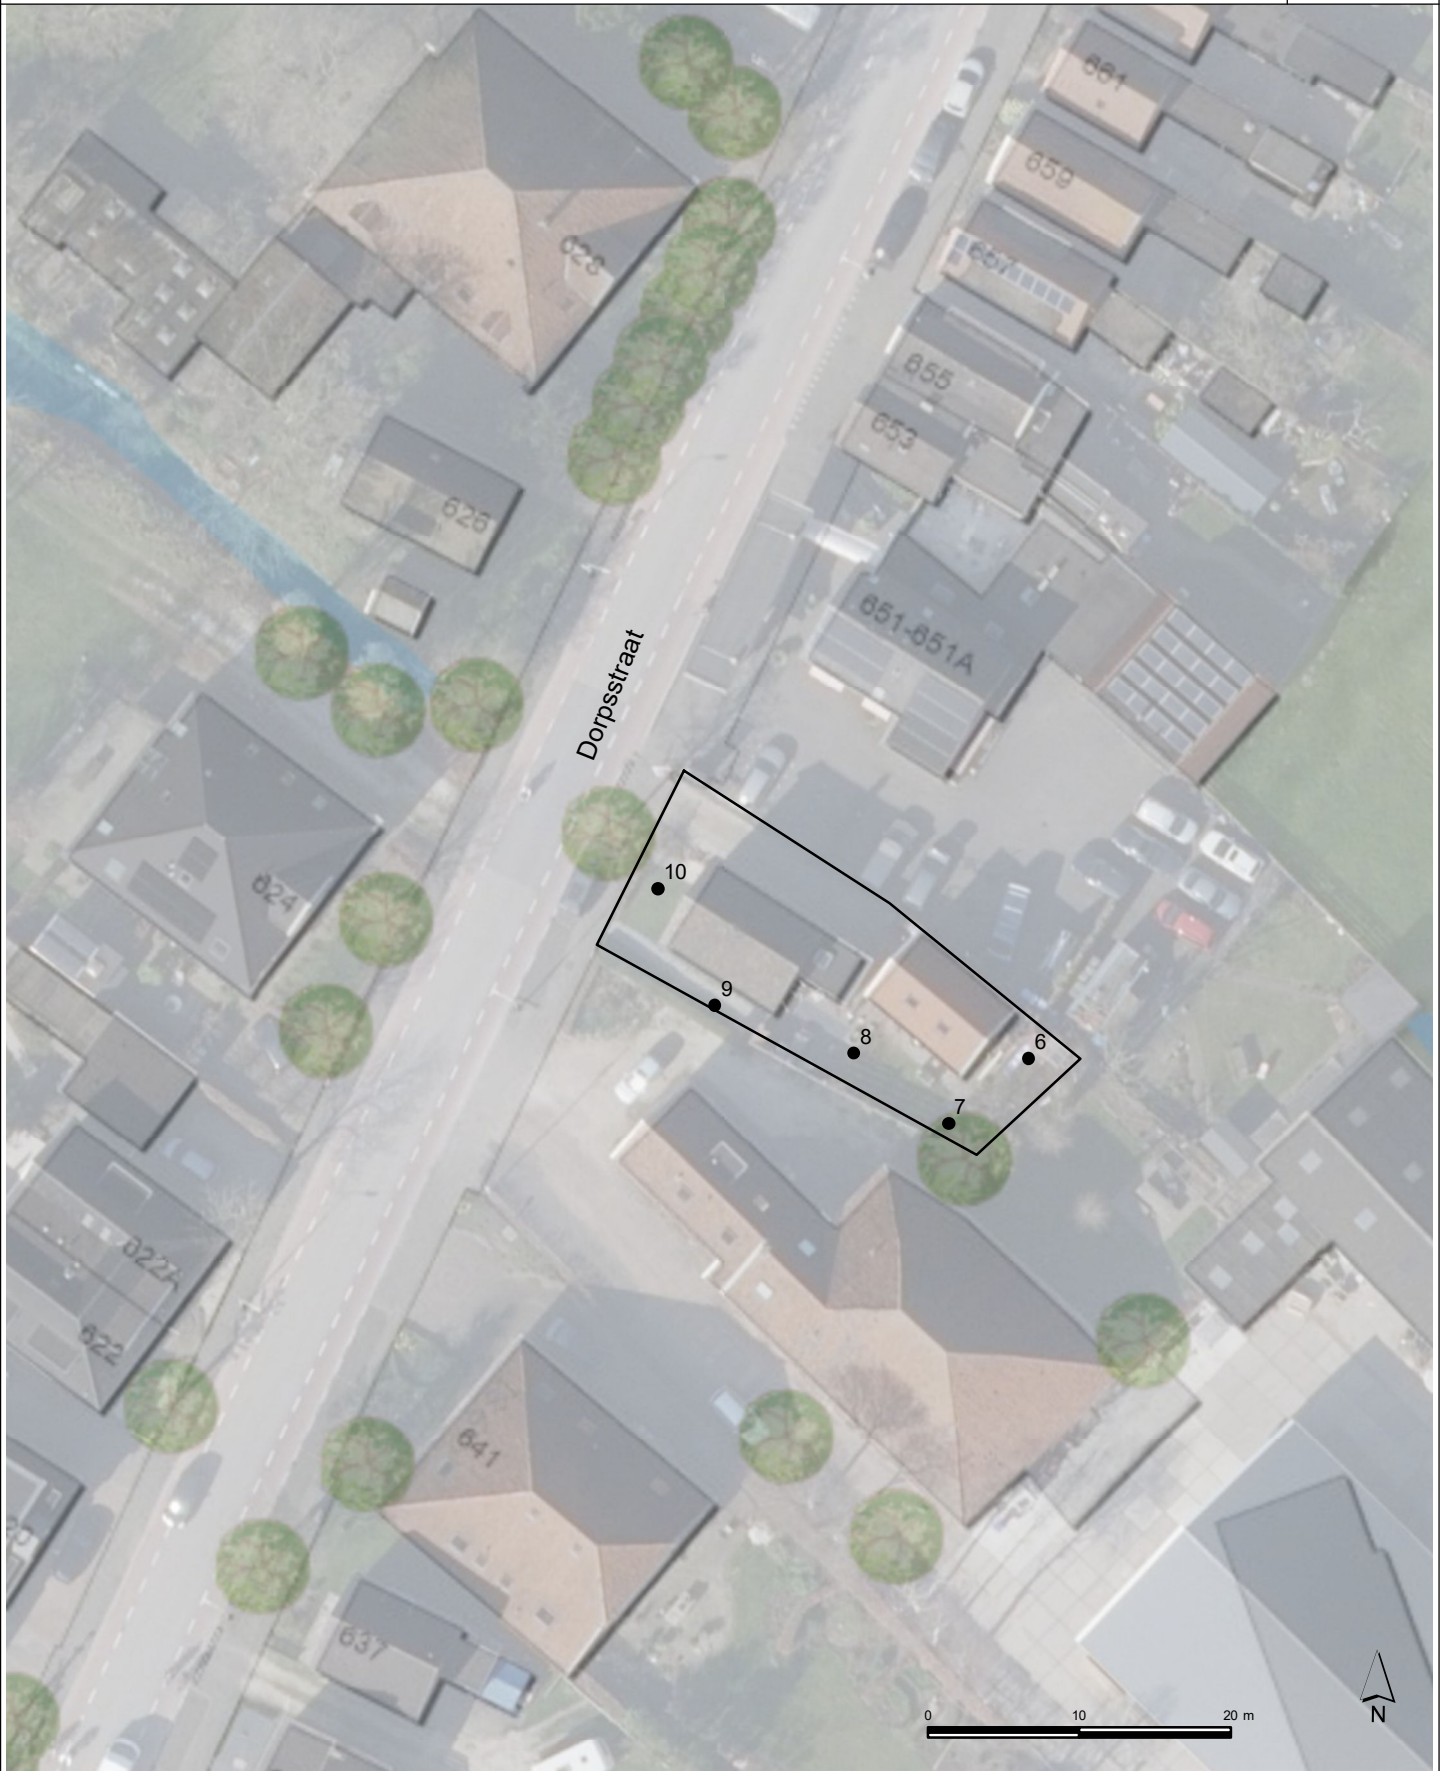
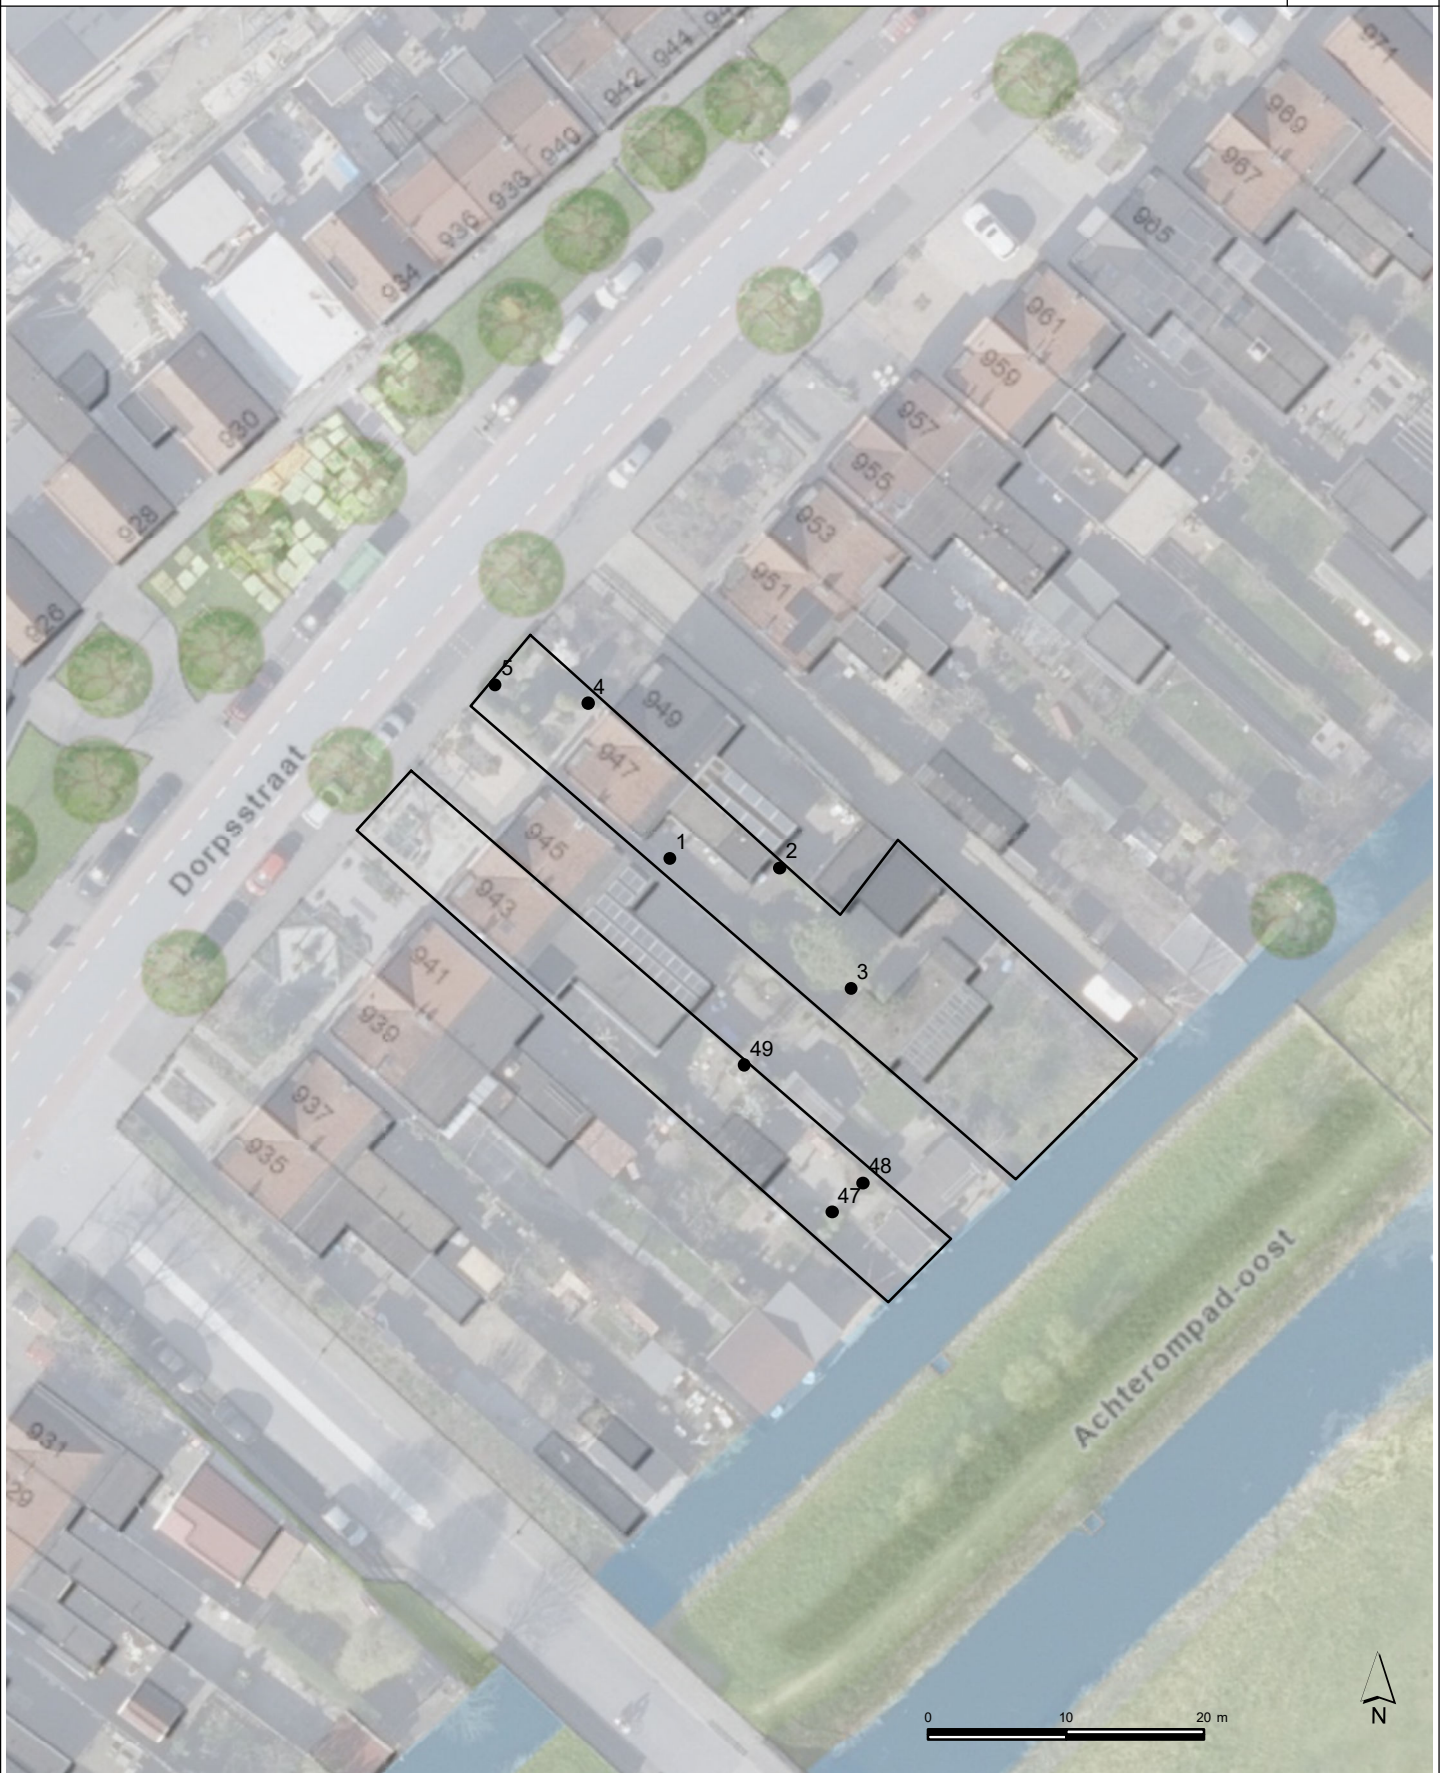
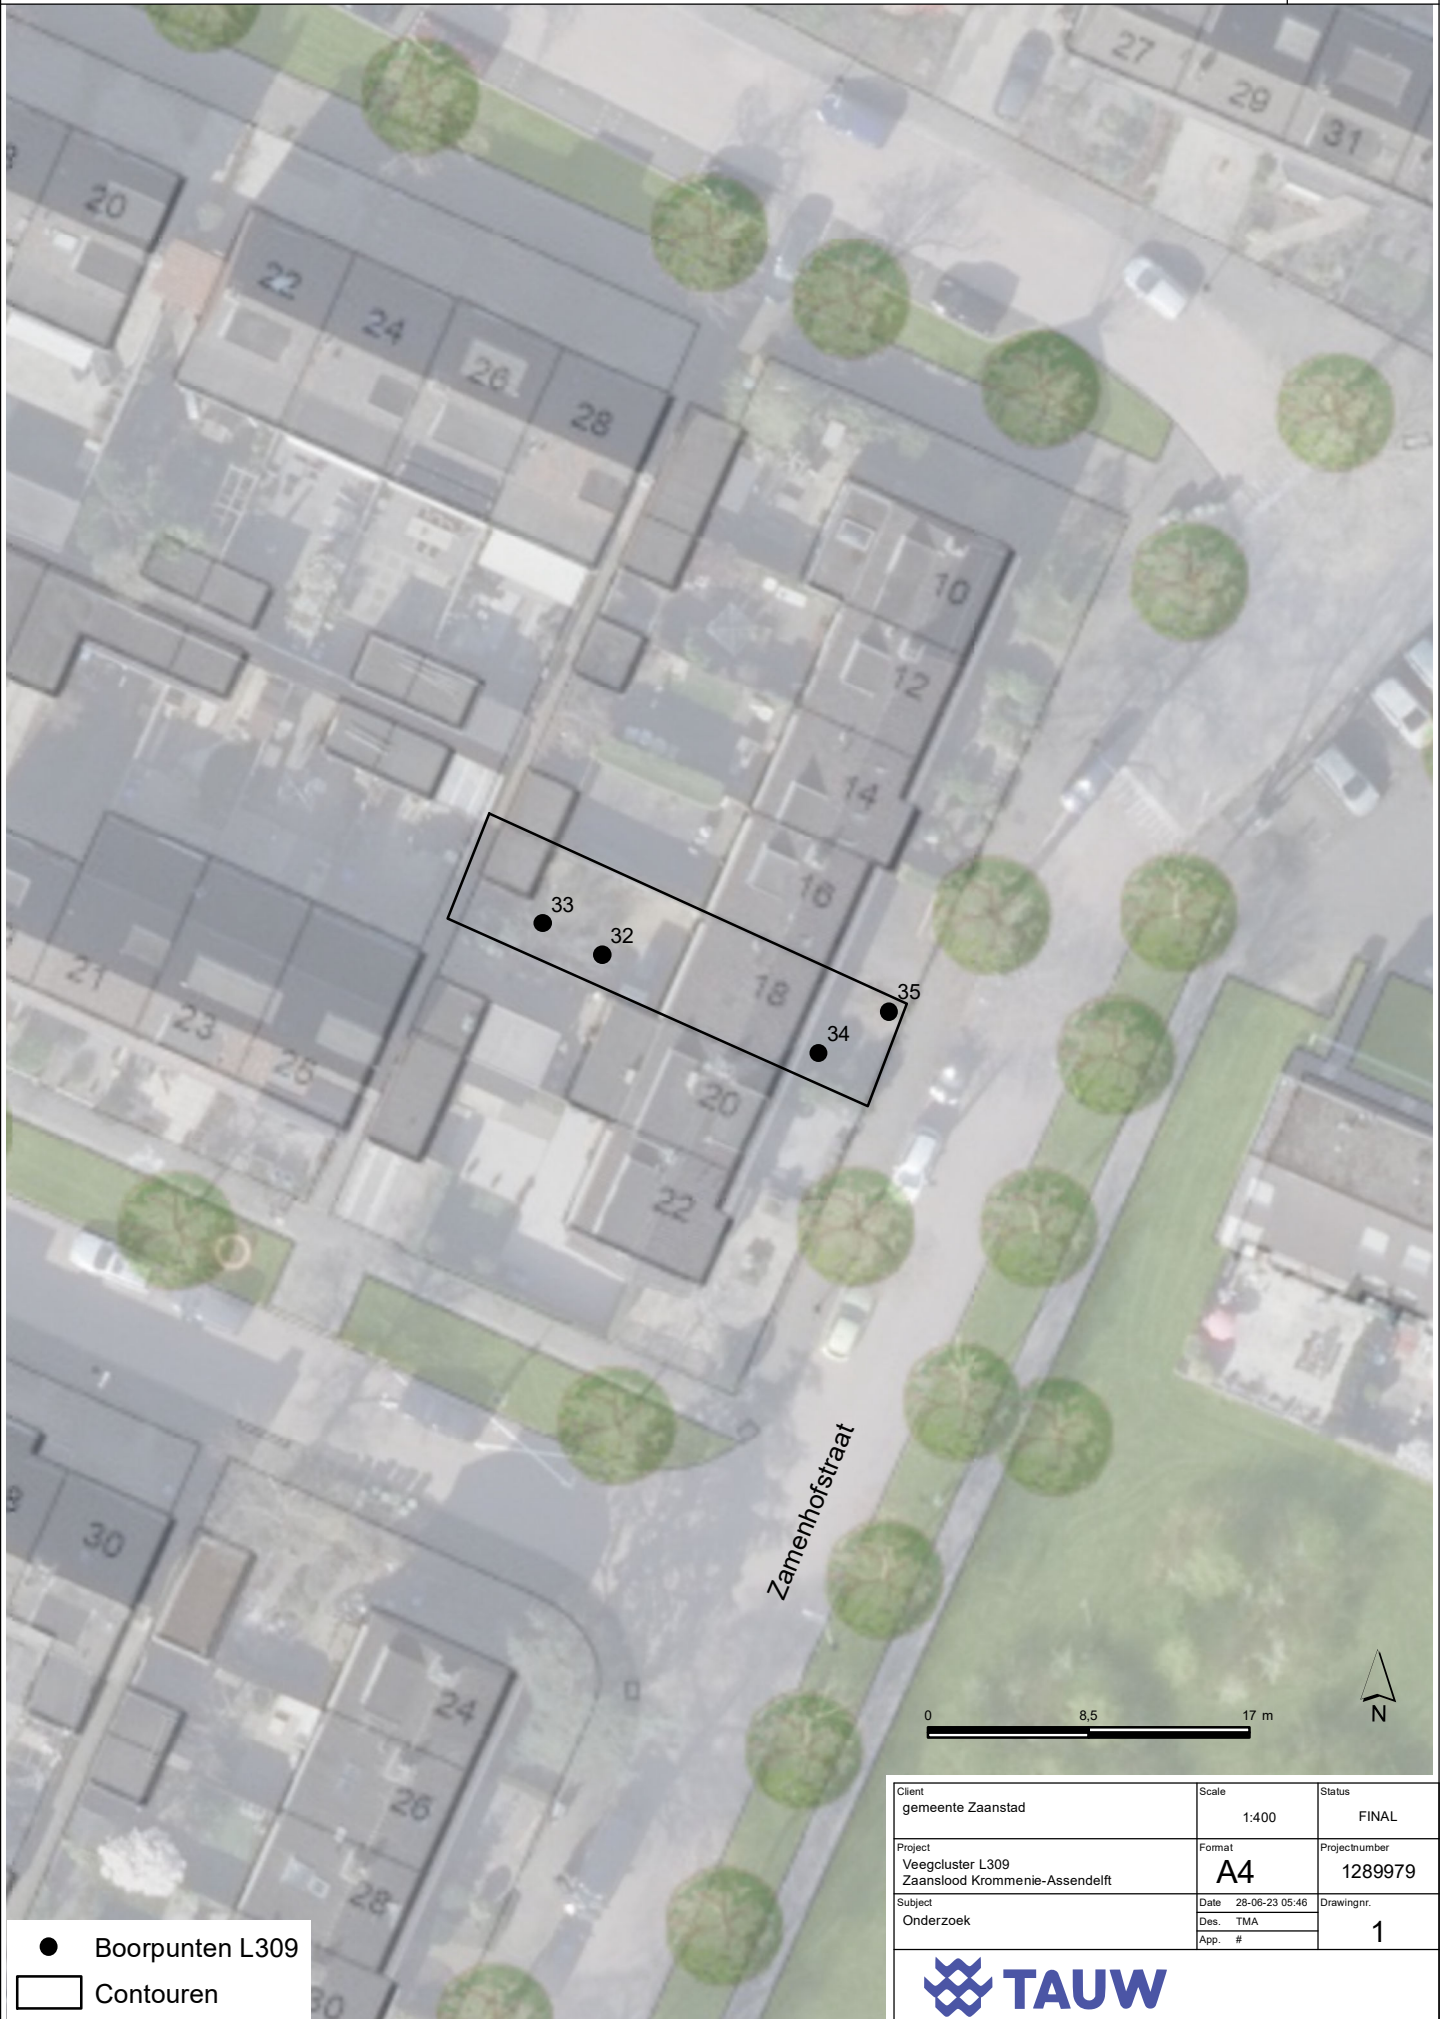
Situering monsternamepunten

Tabel 3.1 biedt een overzicht van de uitgevoerde veld- en analysewerkzaamheden. De situering van de monsterpunten is weergegeven in bijlage 5.

- Boorpunten L309
- Contouren
