Oriënterend bodemonderzoek, Veegcluster 10 Zaansloot

Cluster L309

14 juli 2023

Kenmerk R001-1289979TMA-V02-aao-NL

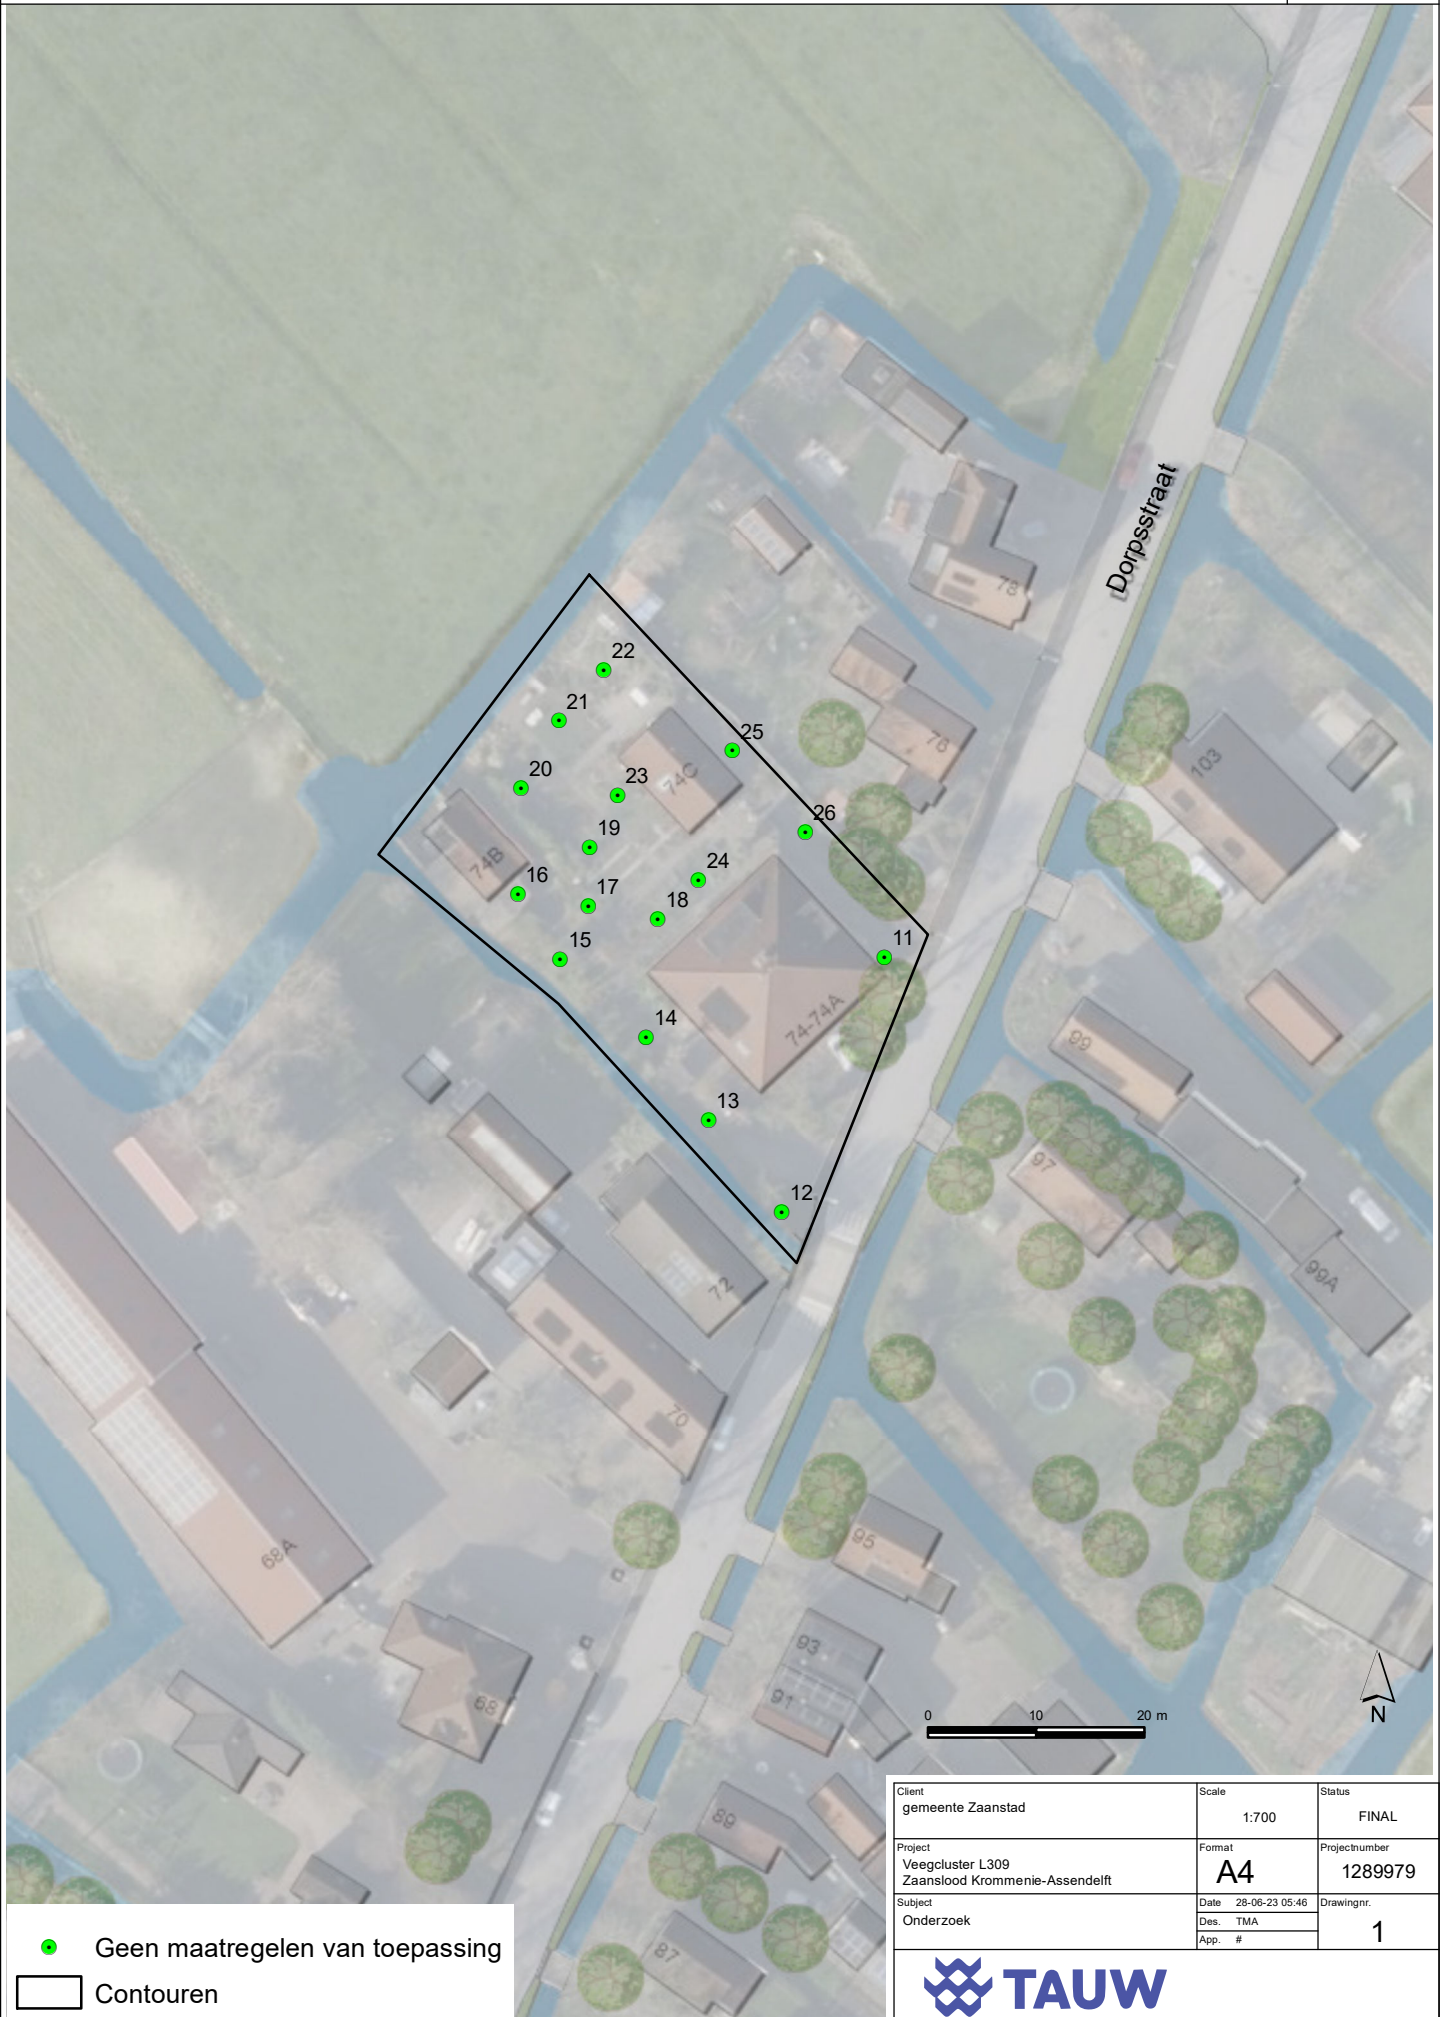
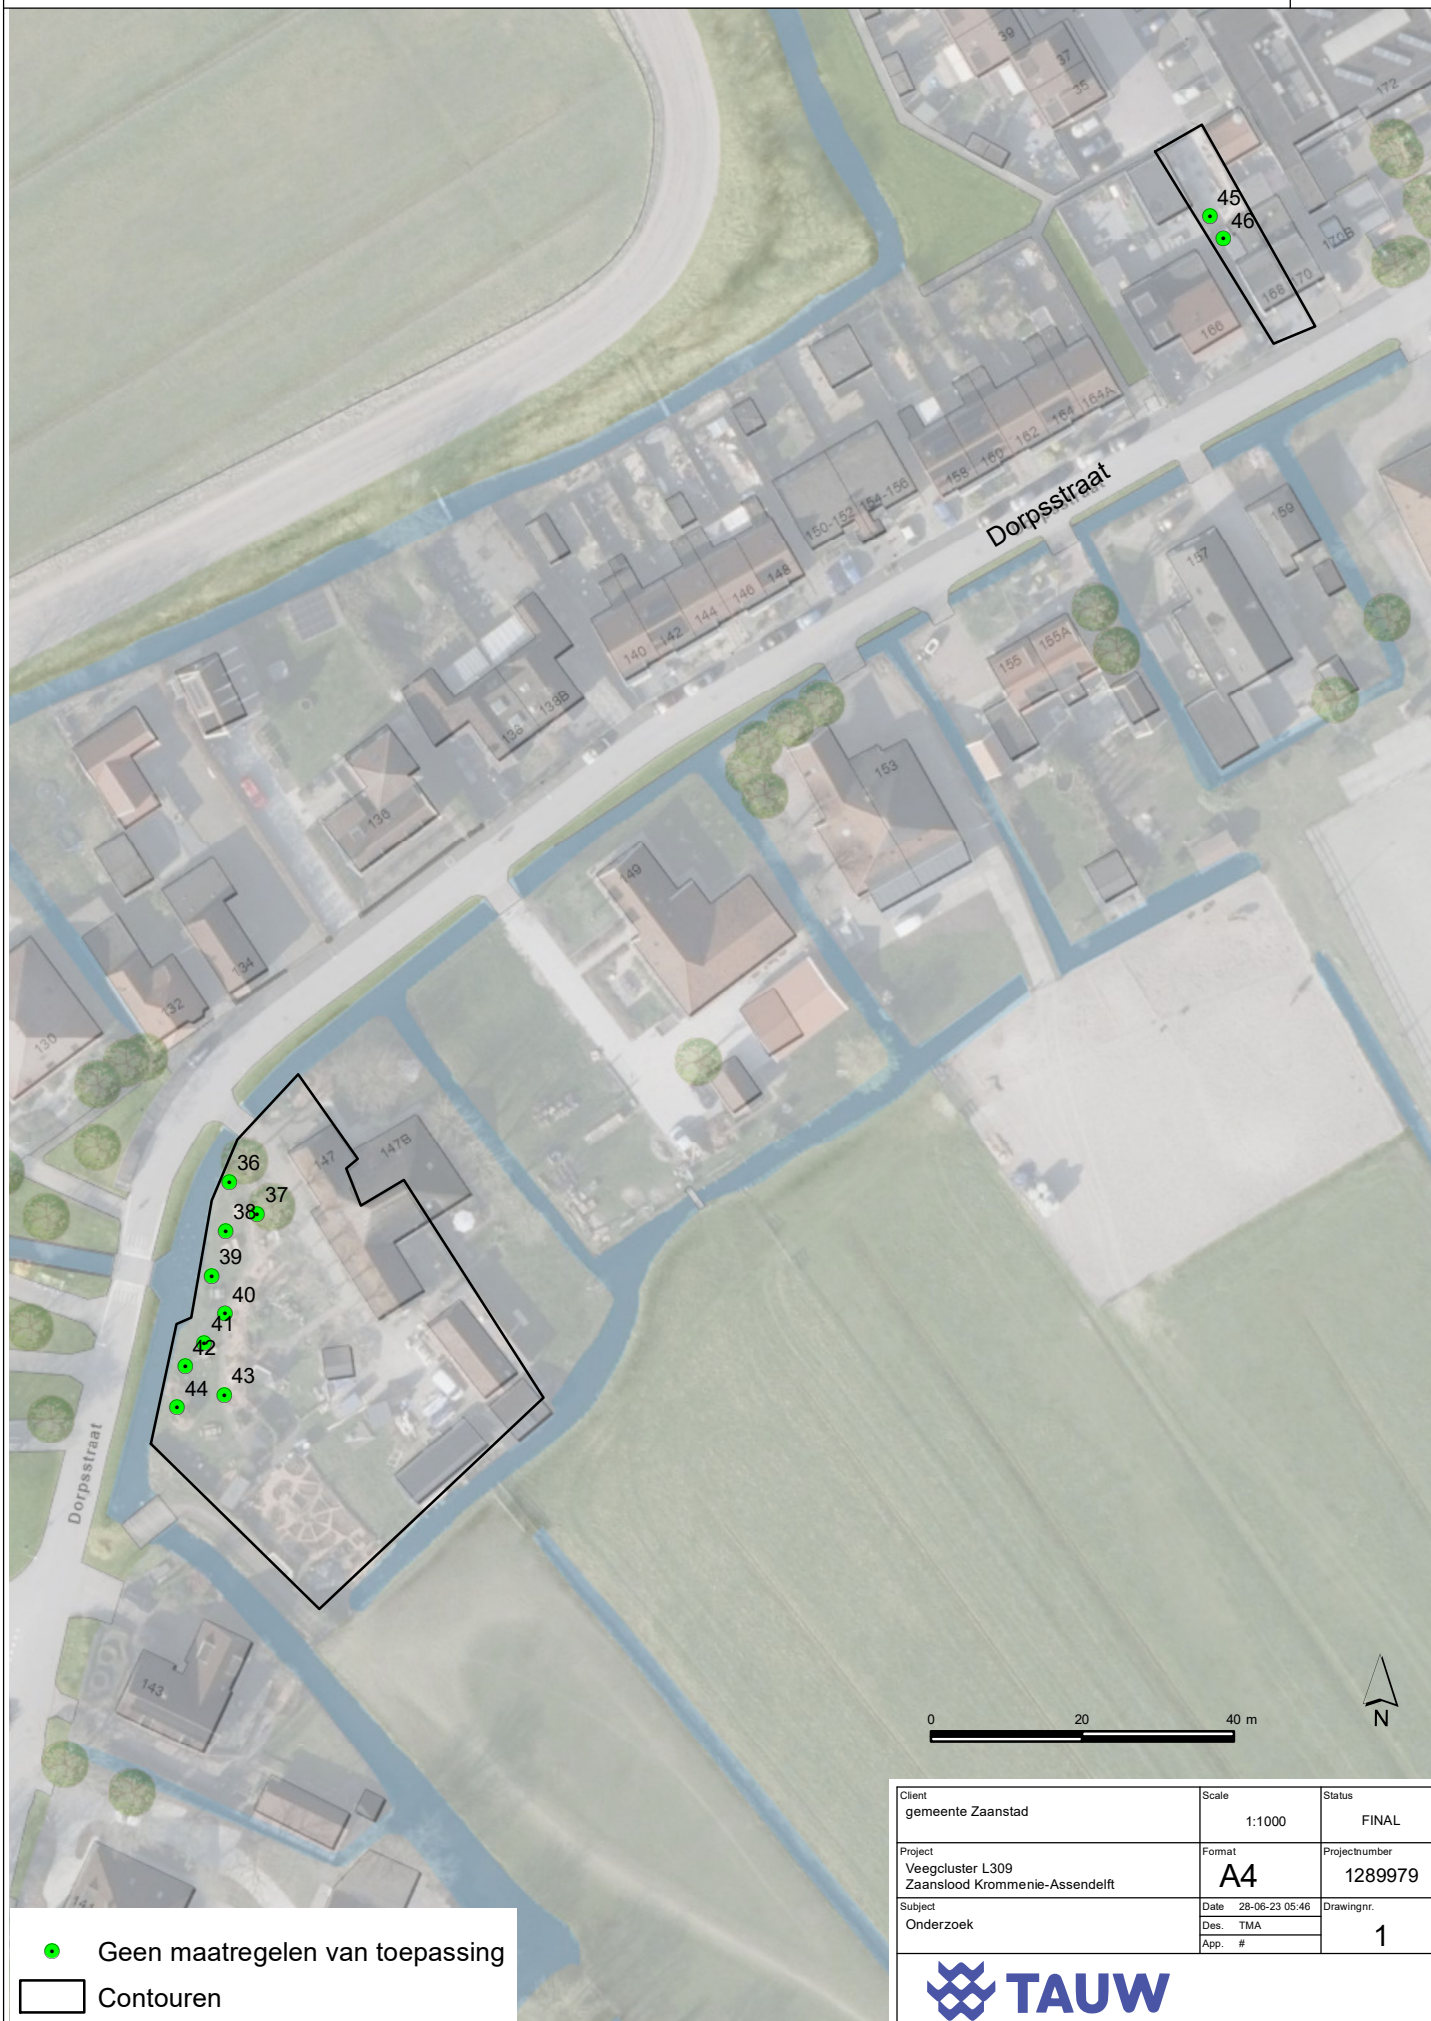
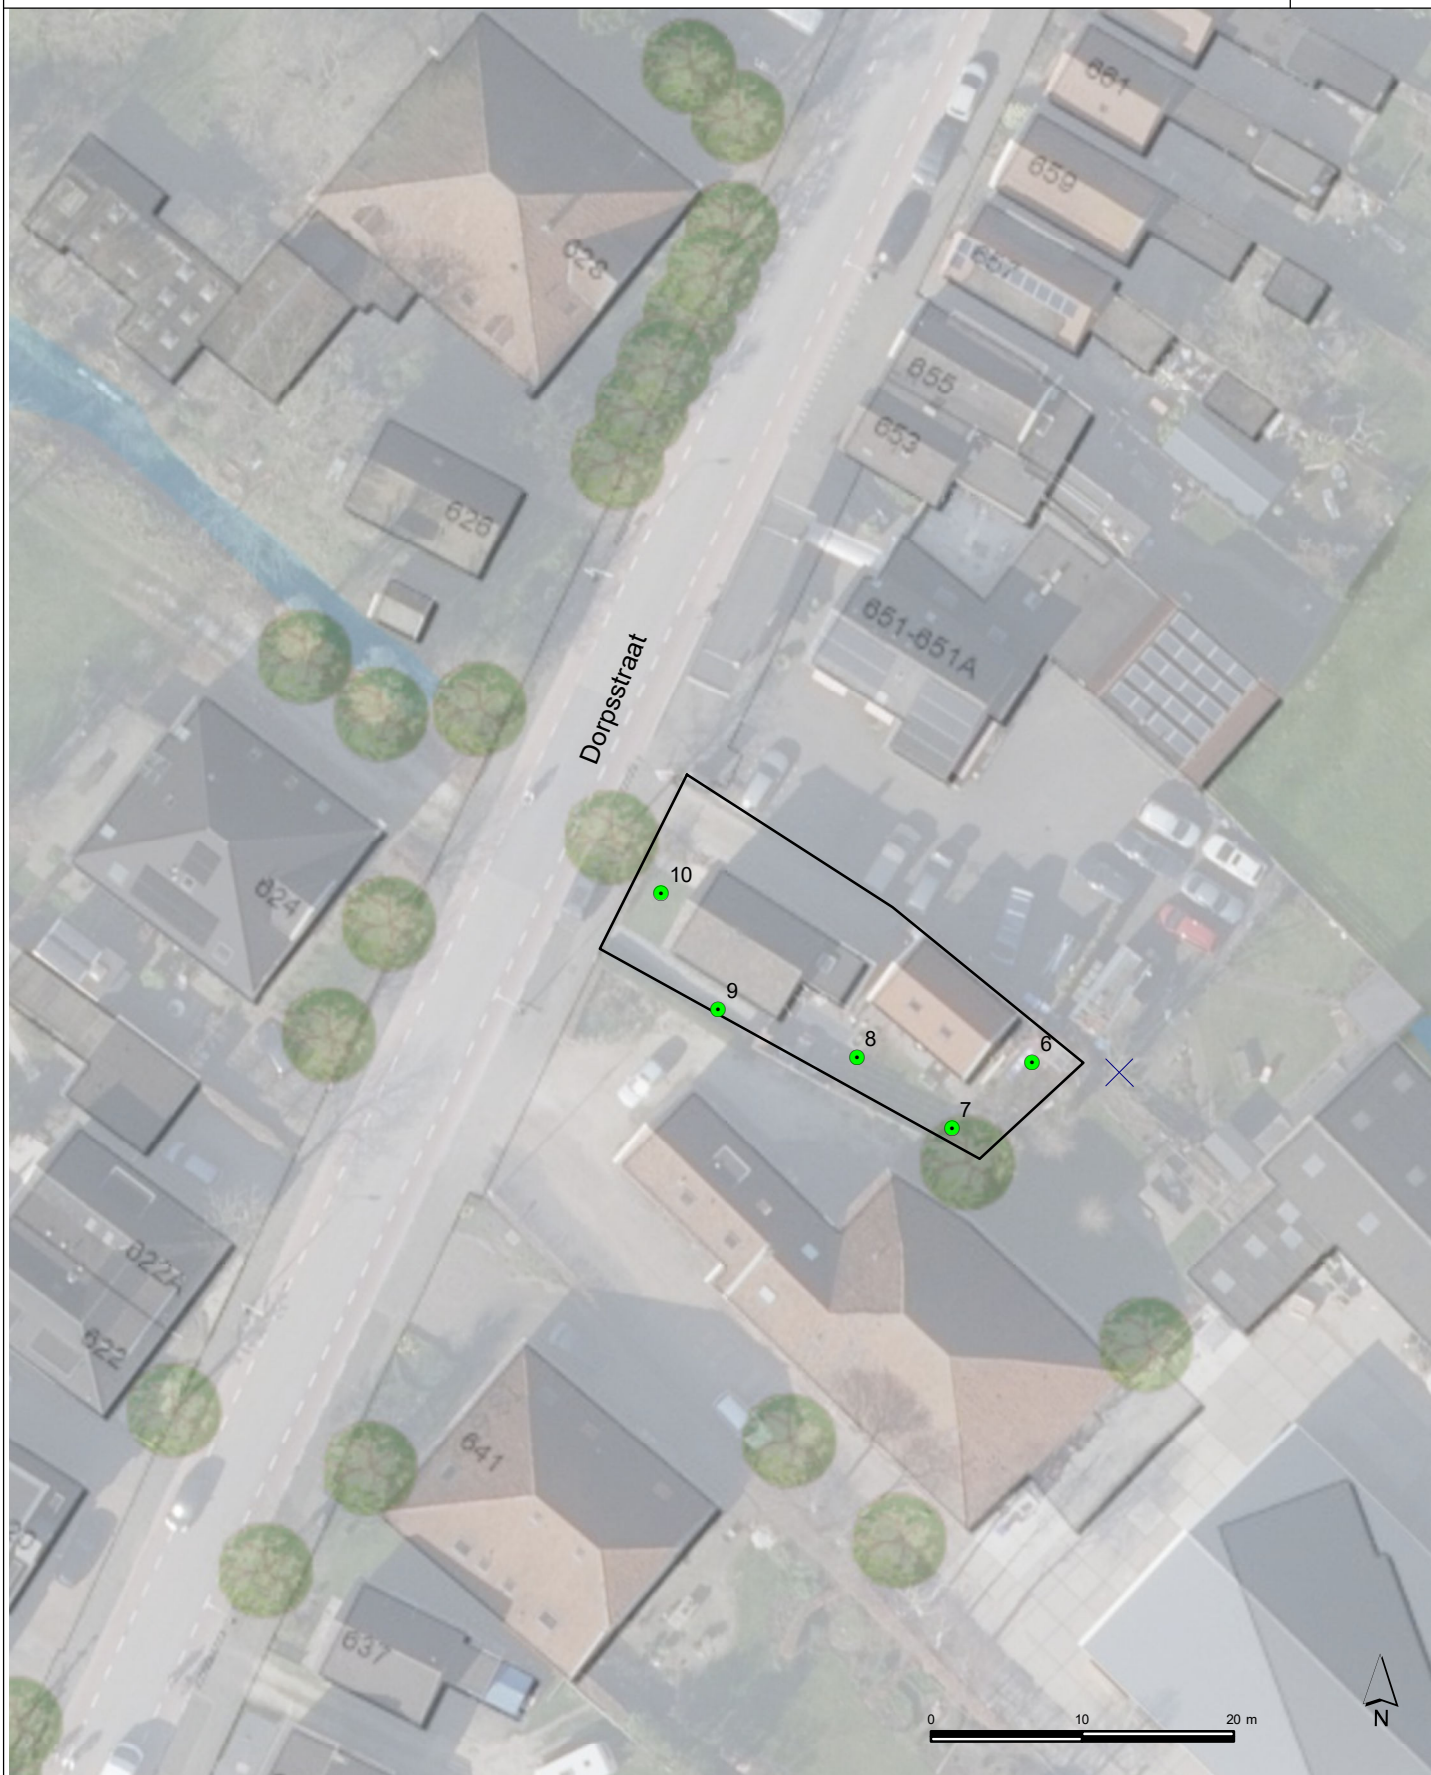
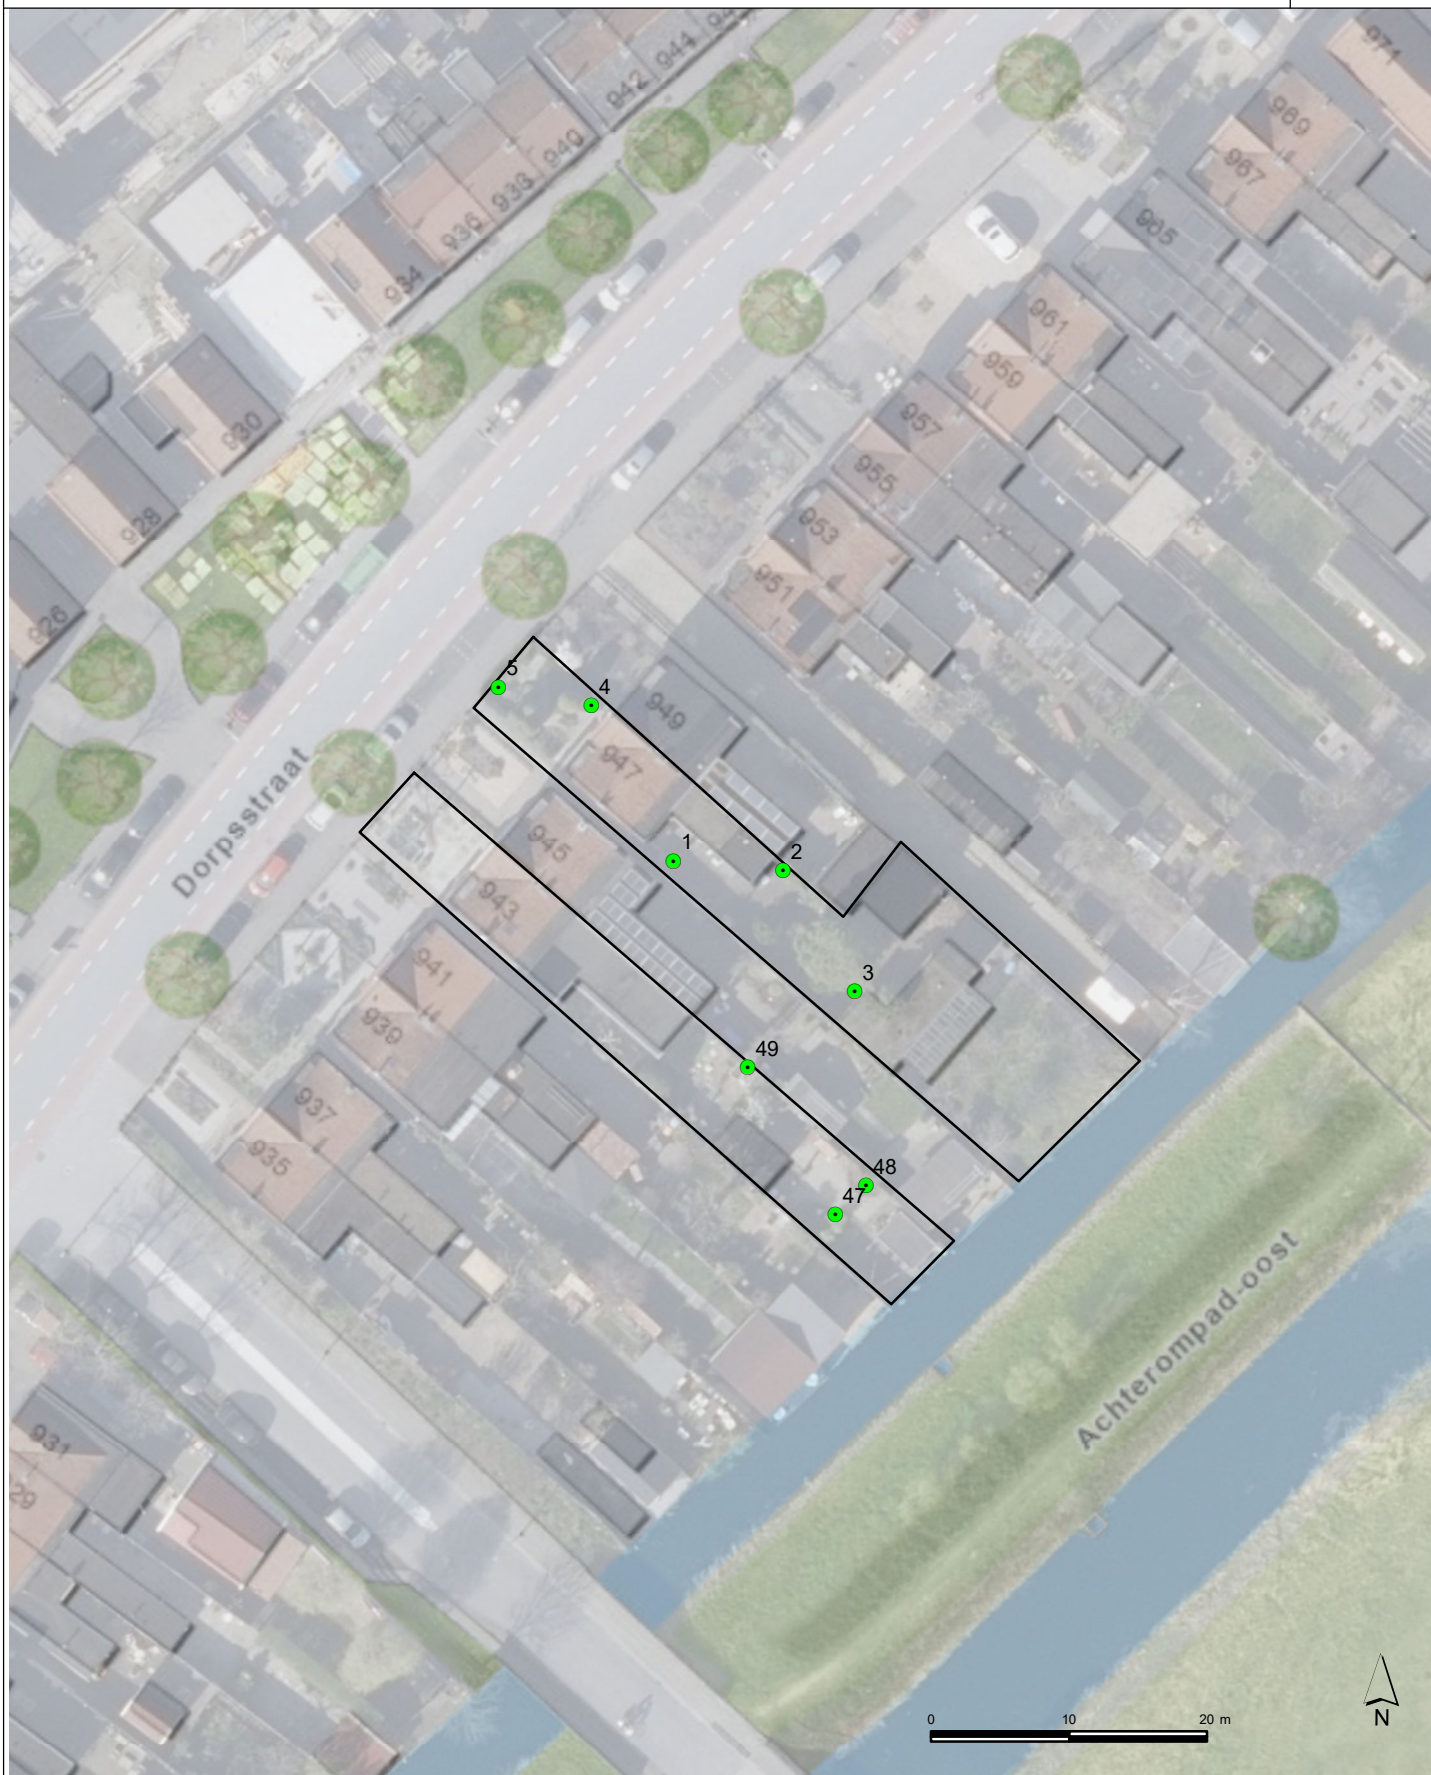
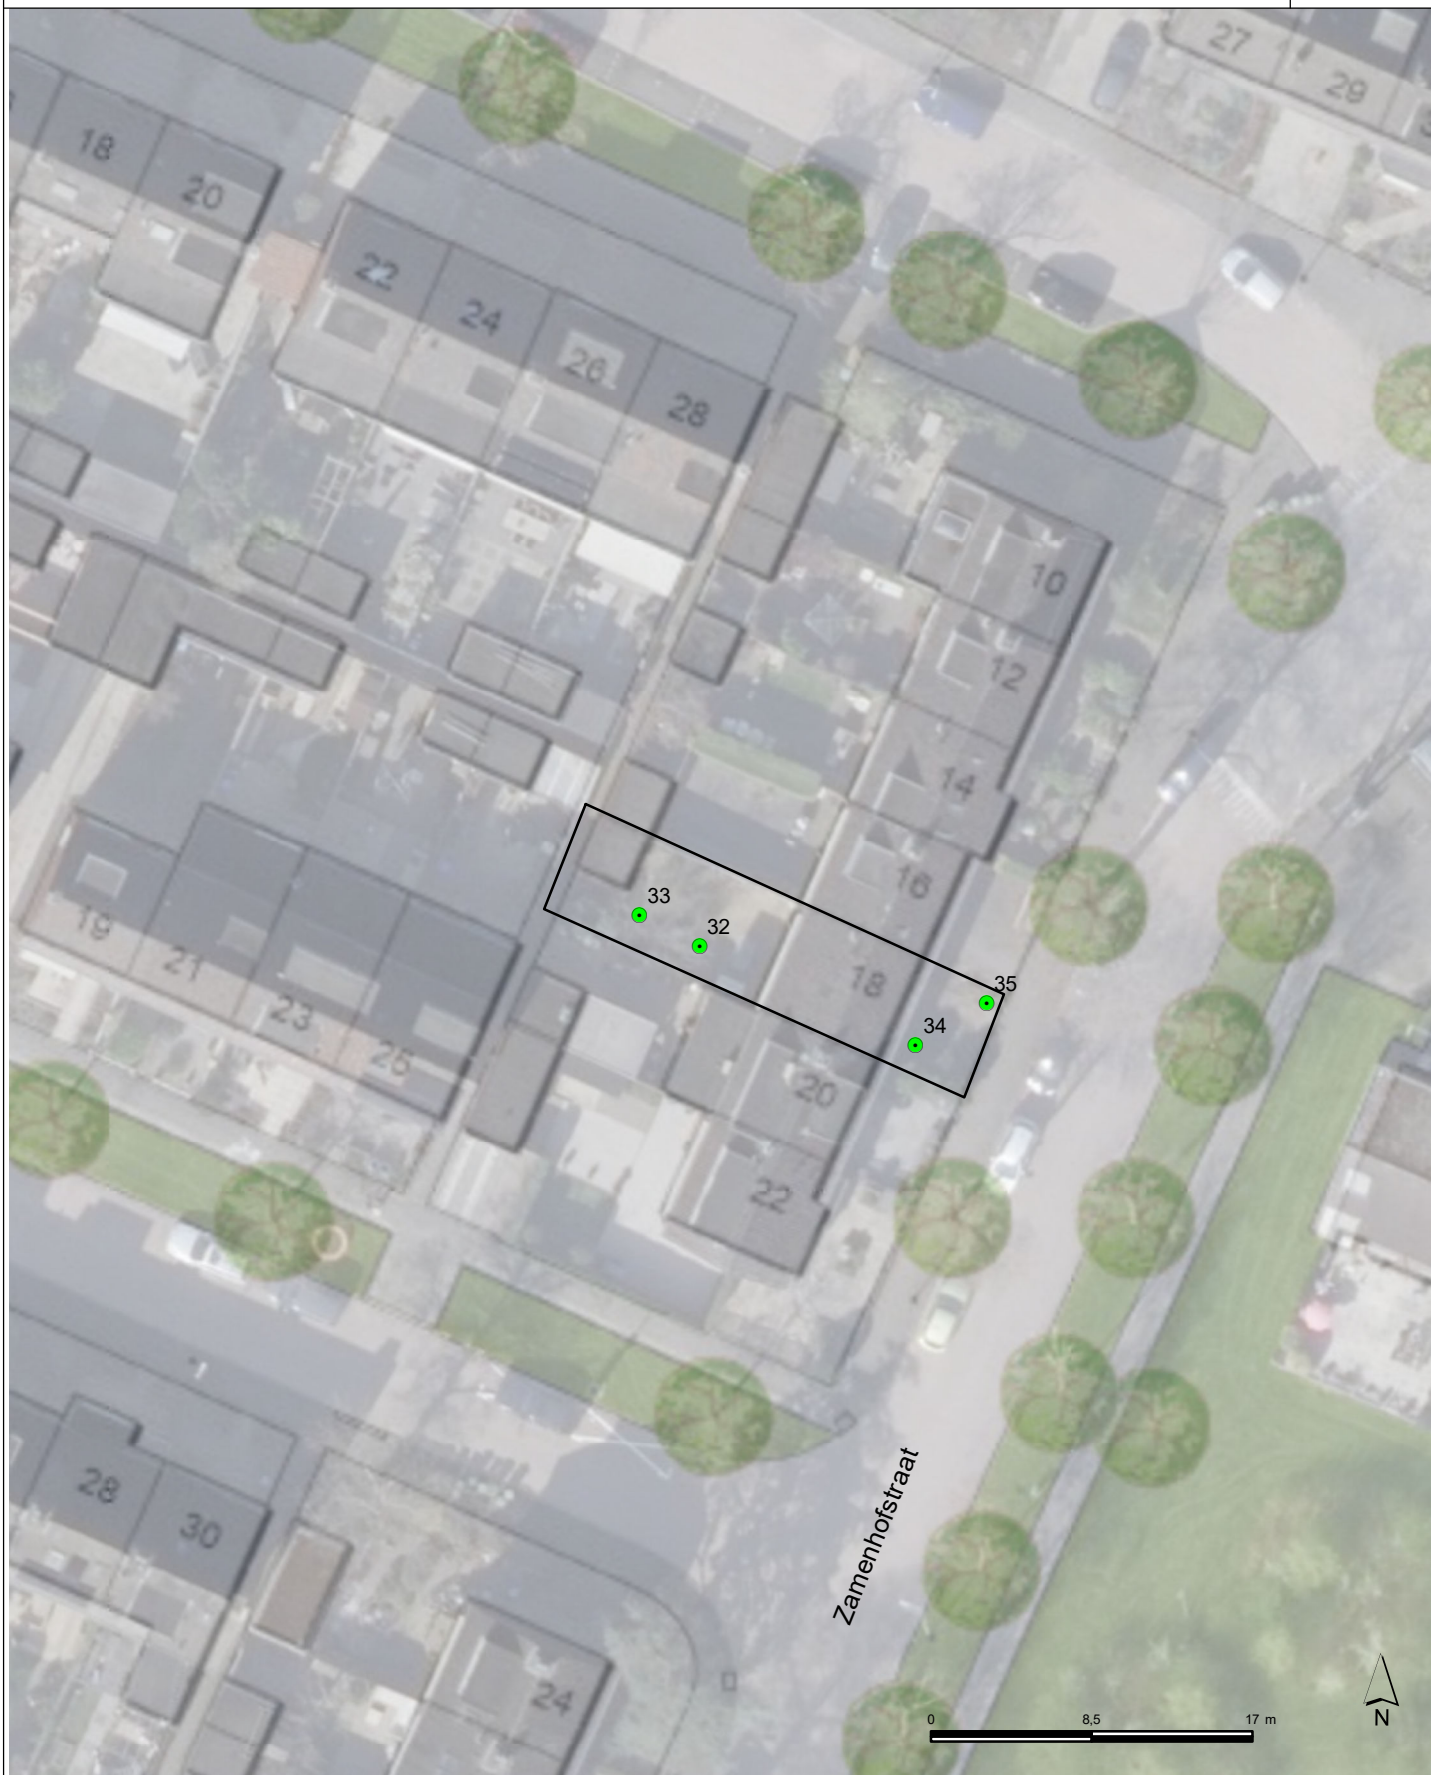
Bijlage 7**Situatietekening conclusies bij huidig
gebruik**

De conclusies bij het huidige gebruik zijn tevens in bijlage 9 op een situatietekening weergegeven.

Uit de resultaten blijkt dat het Zaans saneringscriterium (loodgehalte > 800 mg/kg d.s.) in de onderzochte tuinen niet wordt overschreden.

● Geen maatregelen van toepassing
 □ Contouren
