**PROJECT 30411**

**ORIËNTEREND ONDERZOEK  
PROJECT ZAANSLOOD  
DEELGEBIED VERGILIUSSTRAAT, KWEEKERSTRAAT, KONING  
DAVIDSTRAAT EN VEERINGSTRAAT TE ZAANDAM**

Loodcluster L018

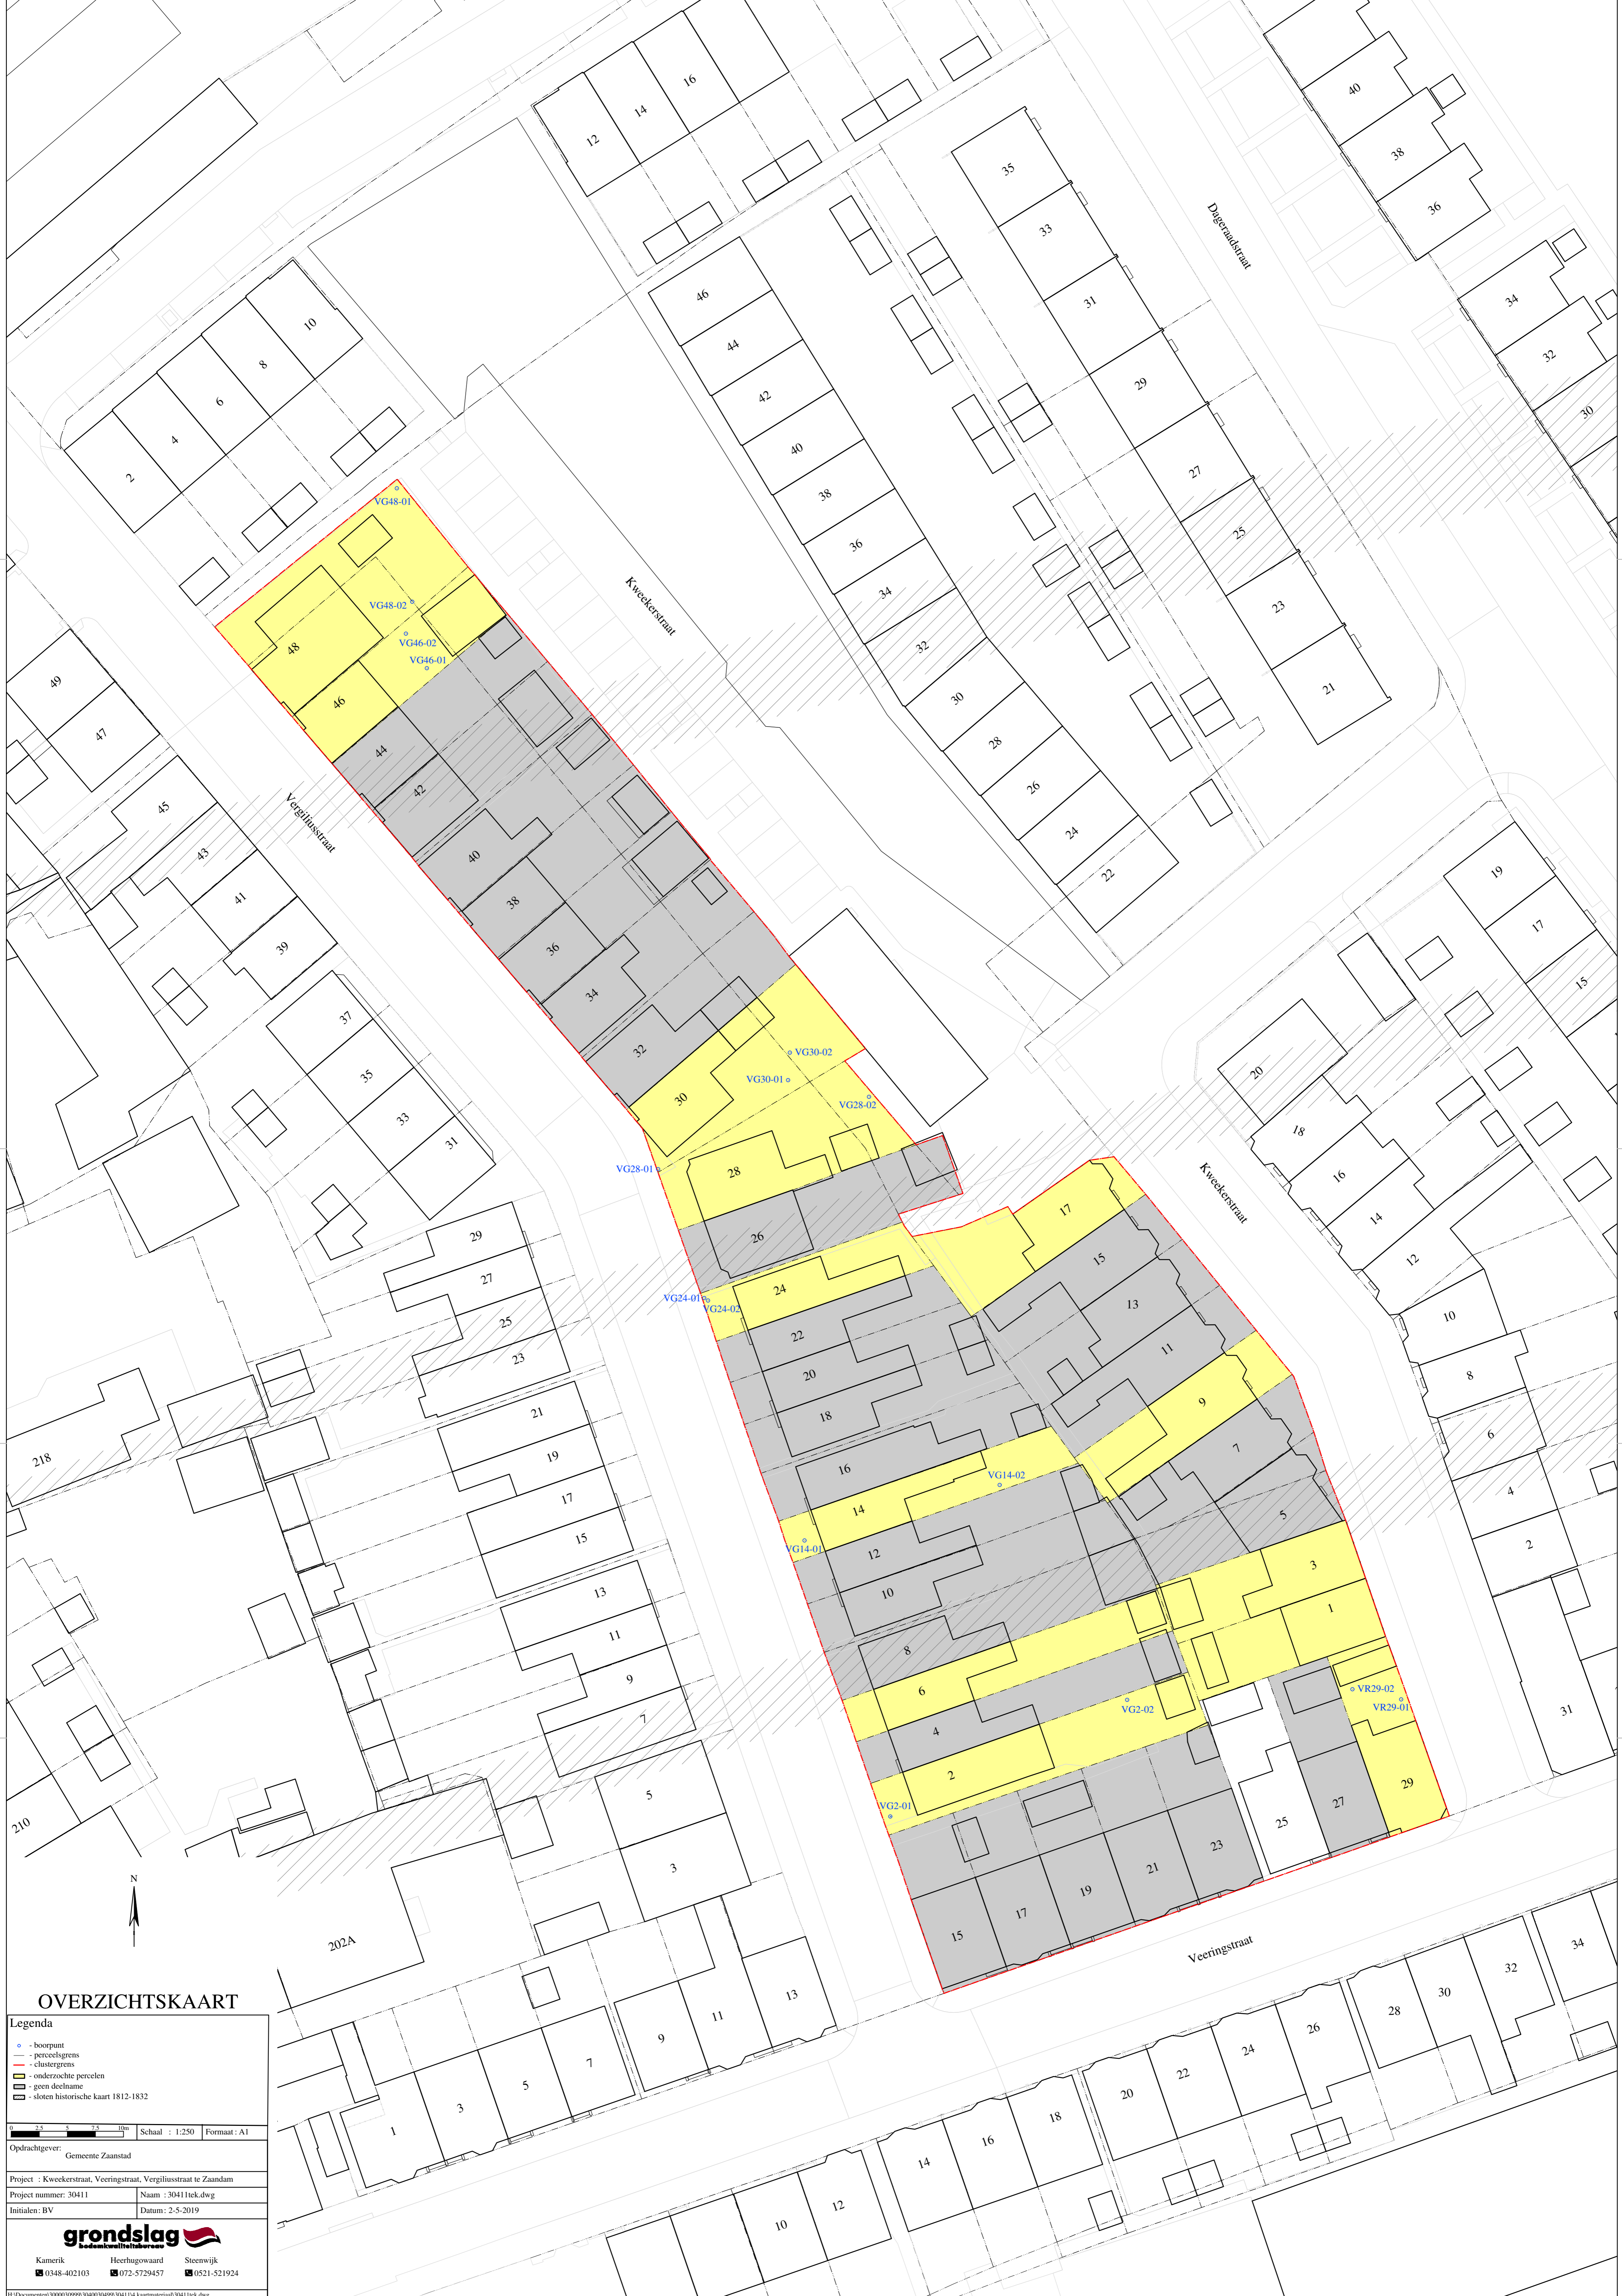
**OVERZICHTSKAART**

De gegevens omtrent de oppervlakte per onderzocht woonperceel is te vinden in bijlage III. Het bodemonderzoek is alleen uitgevoerd op de onverharde terreindelen. De begrenzing van de onderzoekslocatie is weergegeven op de tekening in bijlage I.

In totaal zijn ter plaatse van de onderzoekslocaties 16 boringen verricht. De boringen zijn verspreid over de onverharde delen van de woonpercelen verricht en per boring is een foto gemaakt. De boringen zijn per perceel genummerd, voorafgegaan door de eerste letter van de straatnaam en het huisnummer (bijv. VG1-01, VG1-02, etc.). De ligging van de boringen is weergegeven in bijlage I.
