**Oriënterend bodemonderzoek Zaanstroom  
o.a. Belgischestraat, Kramerstraat en  
Eendrachtstraat**

**Loodcluster L031, Locatiecode:  
BI047911467**

**3 september 2019**

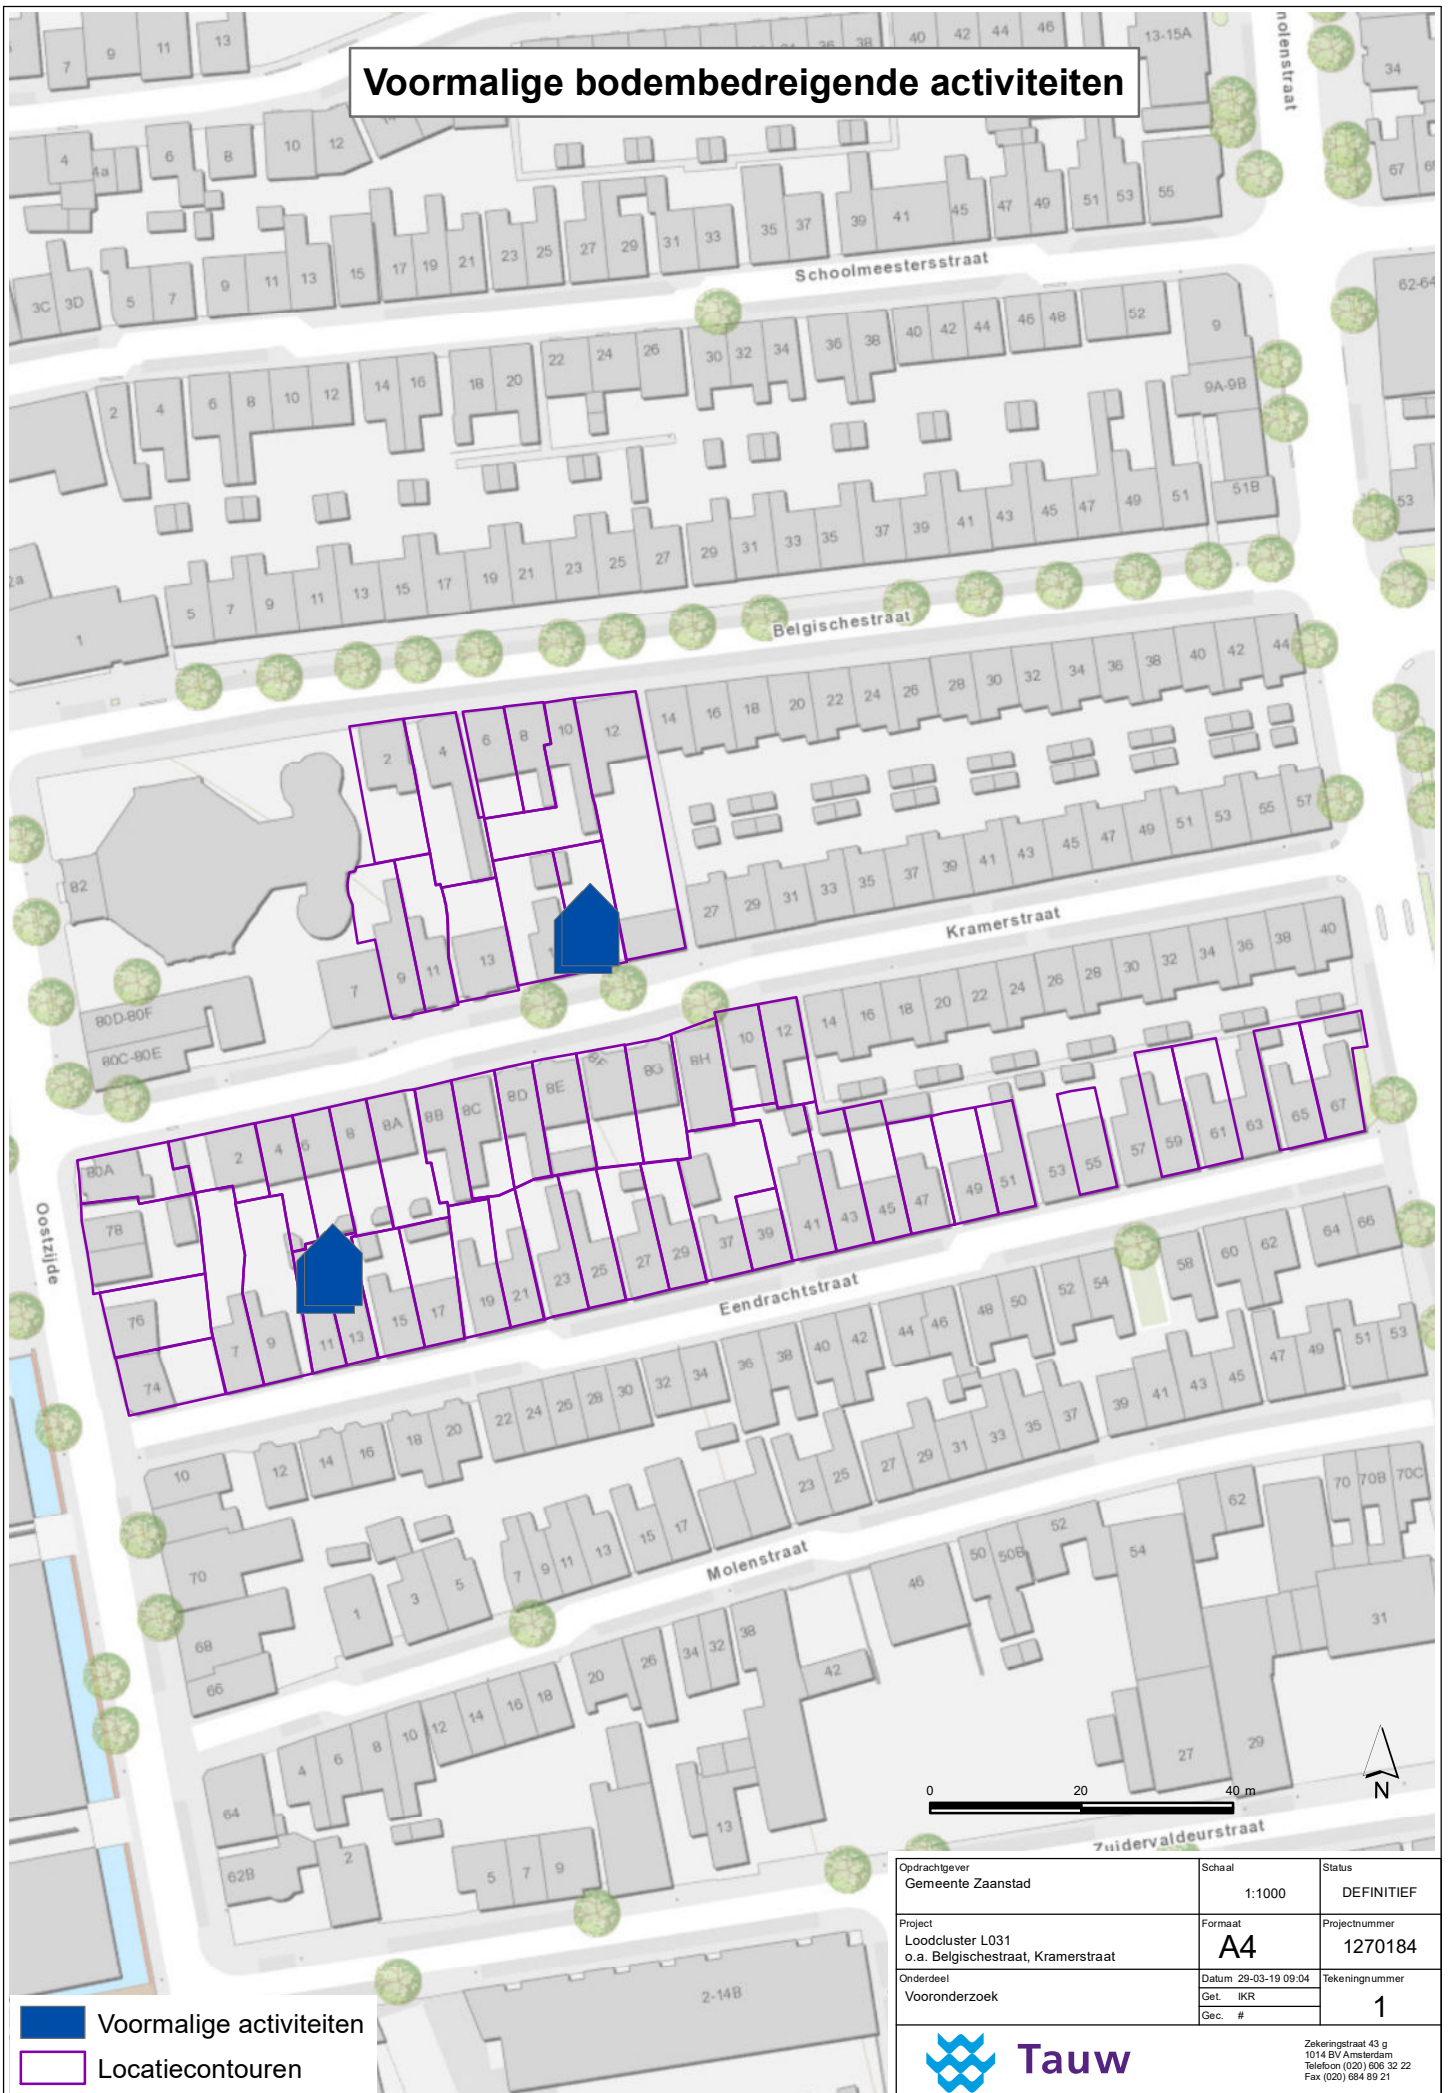
# Voormalige bodembedreigende activiteiten

- Voormalige activiteiten
- Locatiecontouren

De historisch verdachte bedrijfsactiviteiten binnen het onderzoeksgebied en in de directe nabijheid zijn samengevat in tabel 2.1. Deze tabel geeft de voormalige bedrijfsactiviteiten die zich op of in de directe omgeving (binnen 25 m afstand) bevonden, op basis van informatie in de Zaanatlas. In bijlage 5 is een kaart van het onderzoeksgebied toegevoegd met de locaties van de voormalige bedrijfsactiviteiten.

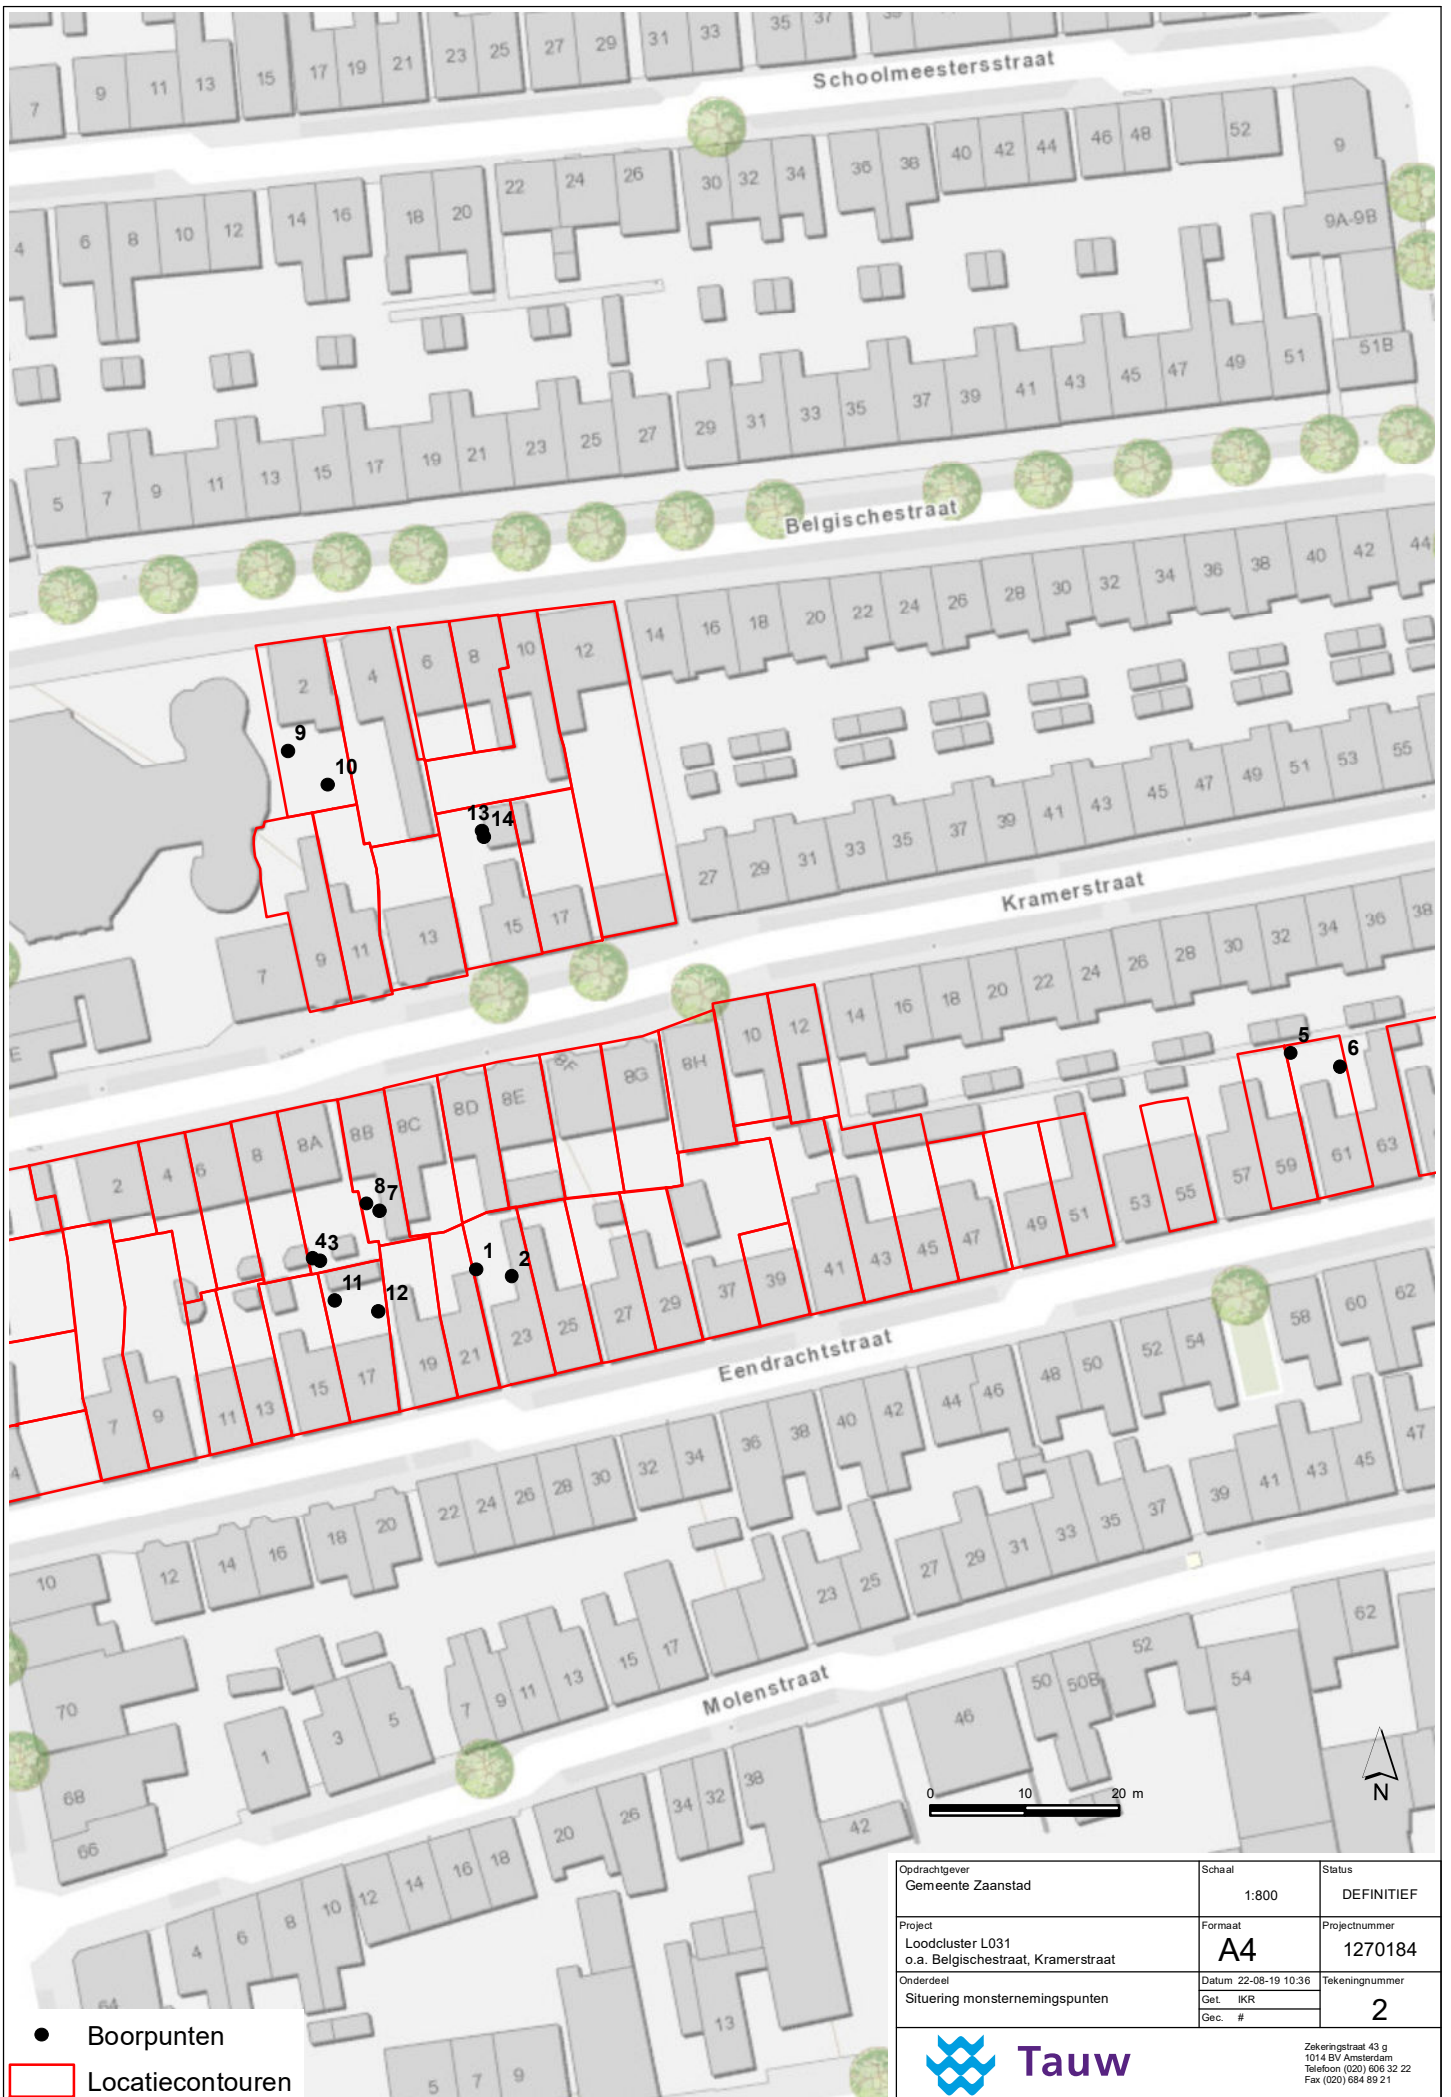
## Situering monsternamepunten

- Boorpunten
- Locatiecontouren

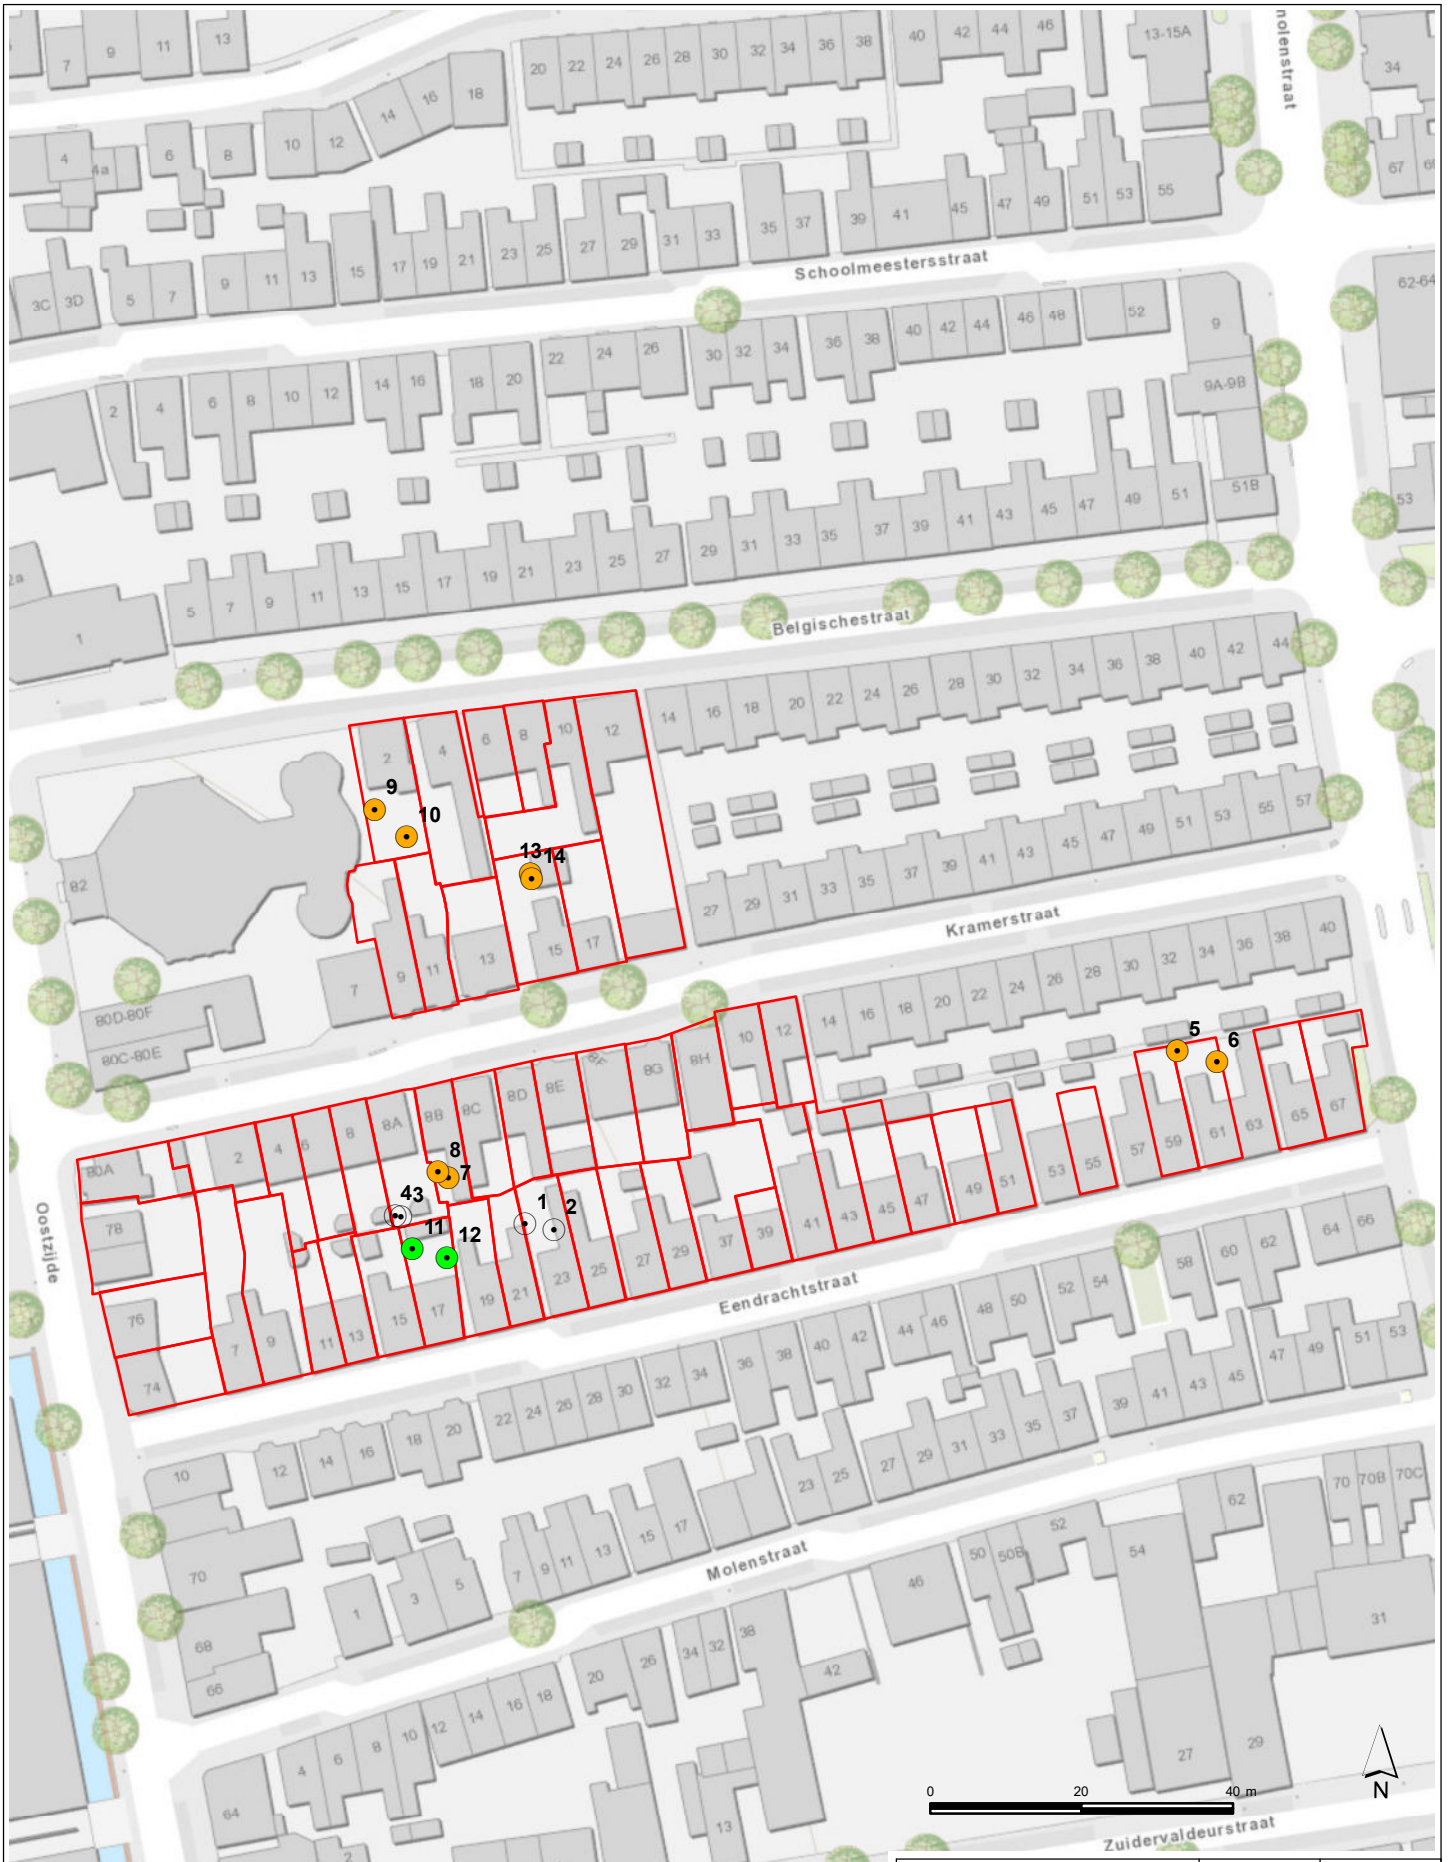
## Situatietekening conclusies bij huidig gebruik

- N.V.T.
- Geen maatregelen noodzakelijk
- Gebruiksadviezen toepassen
- ▭ Locatiecontouren
