Oriënterend bodemonderzoek “Zaanslood” Eendrachtstraat, Molenstraat, Oostzijde en Zuidervaldeurstraat in Zaandam

Cluster L032, locatiecode BI047911538

17 september 2019

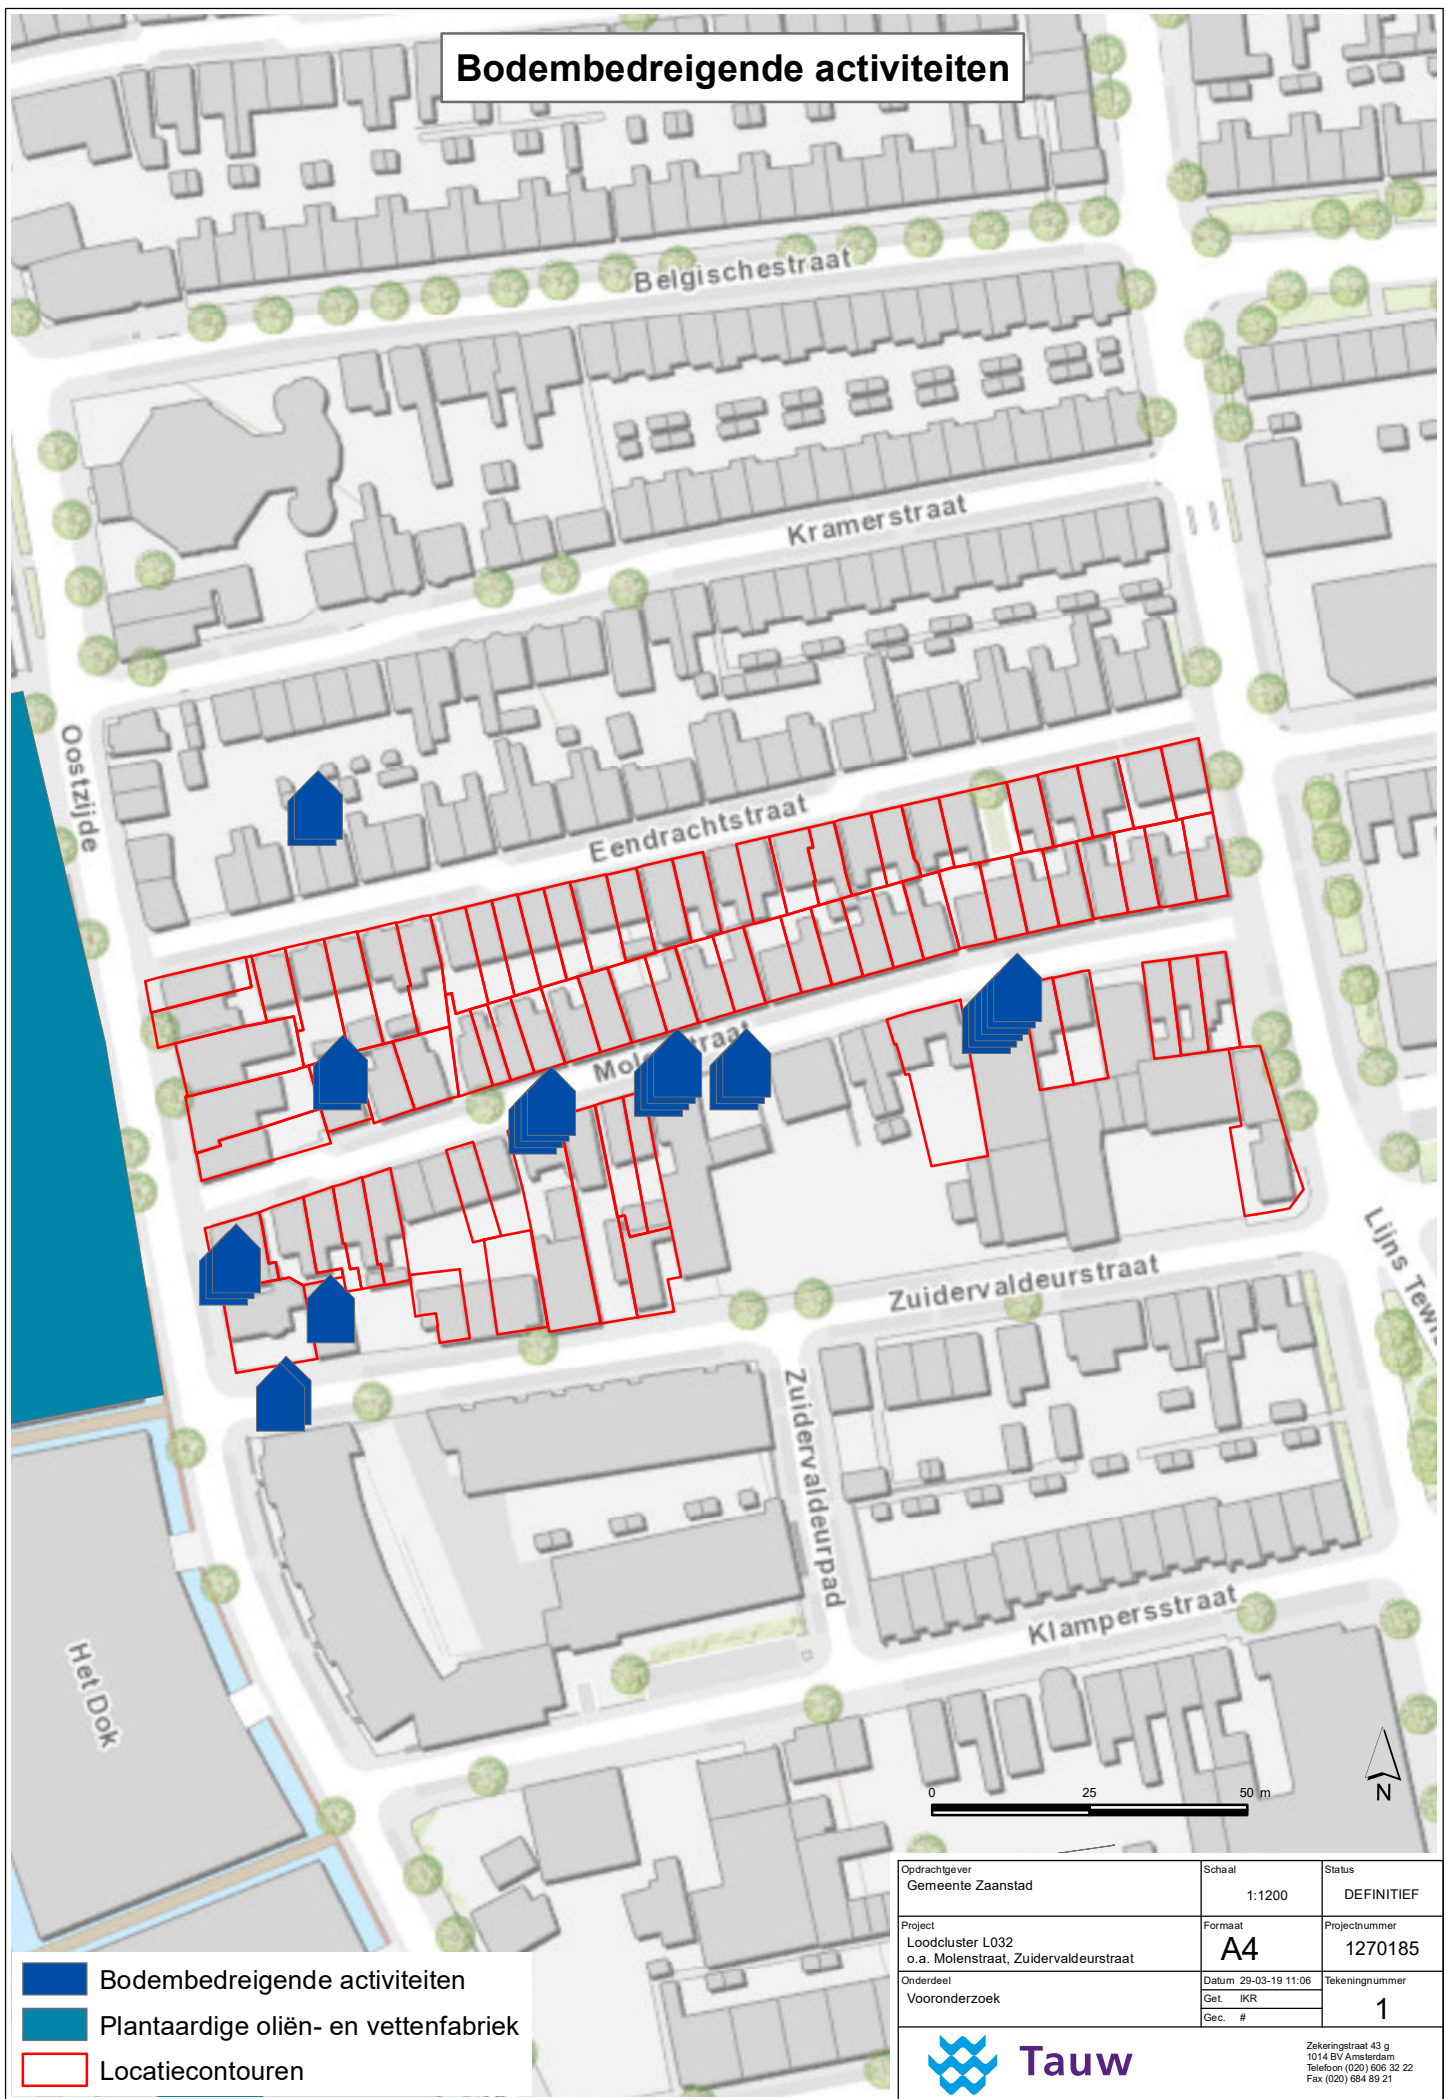
- Bodembedreigende activiteiten
- Plantaardige oliën- en vettenfabriek
- Locatiecontouren

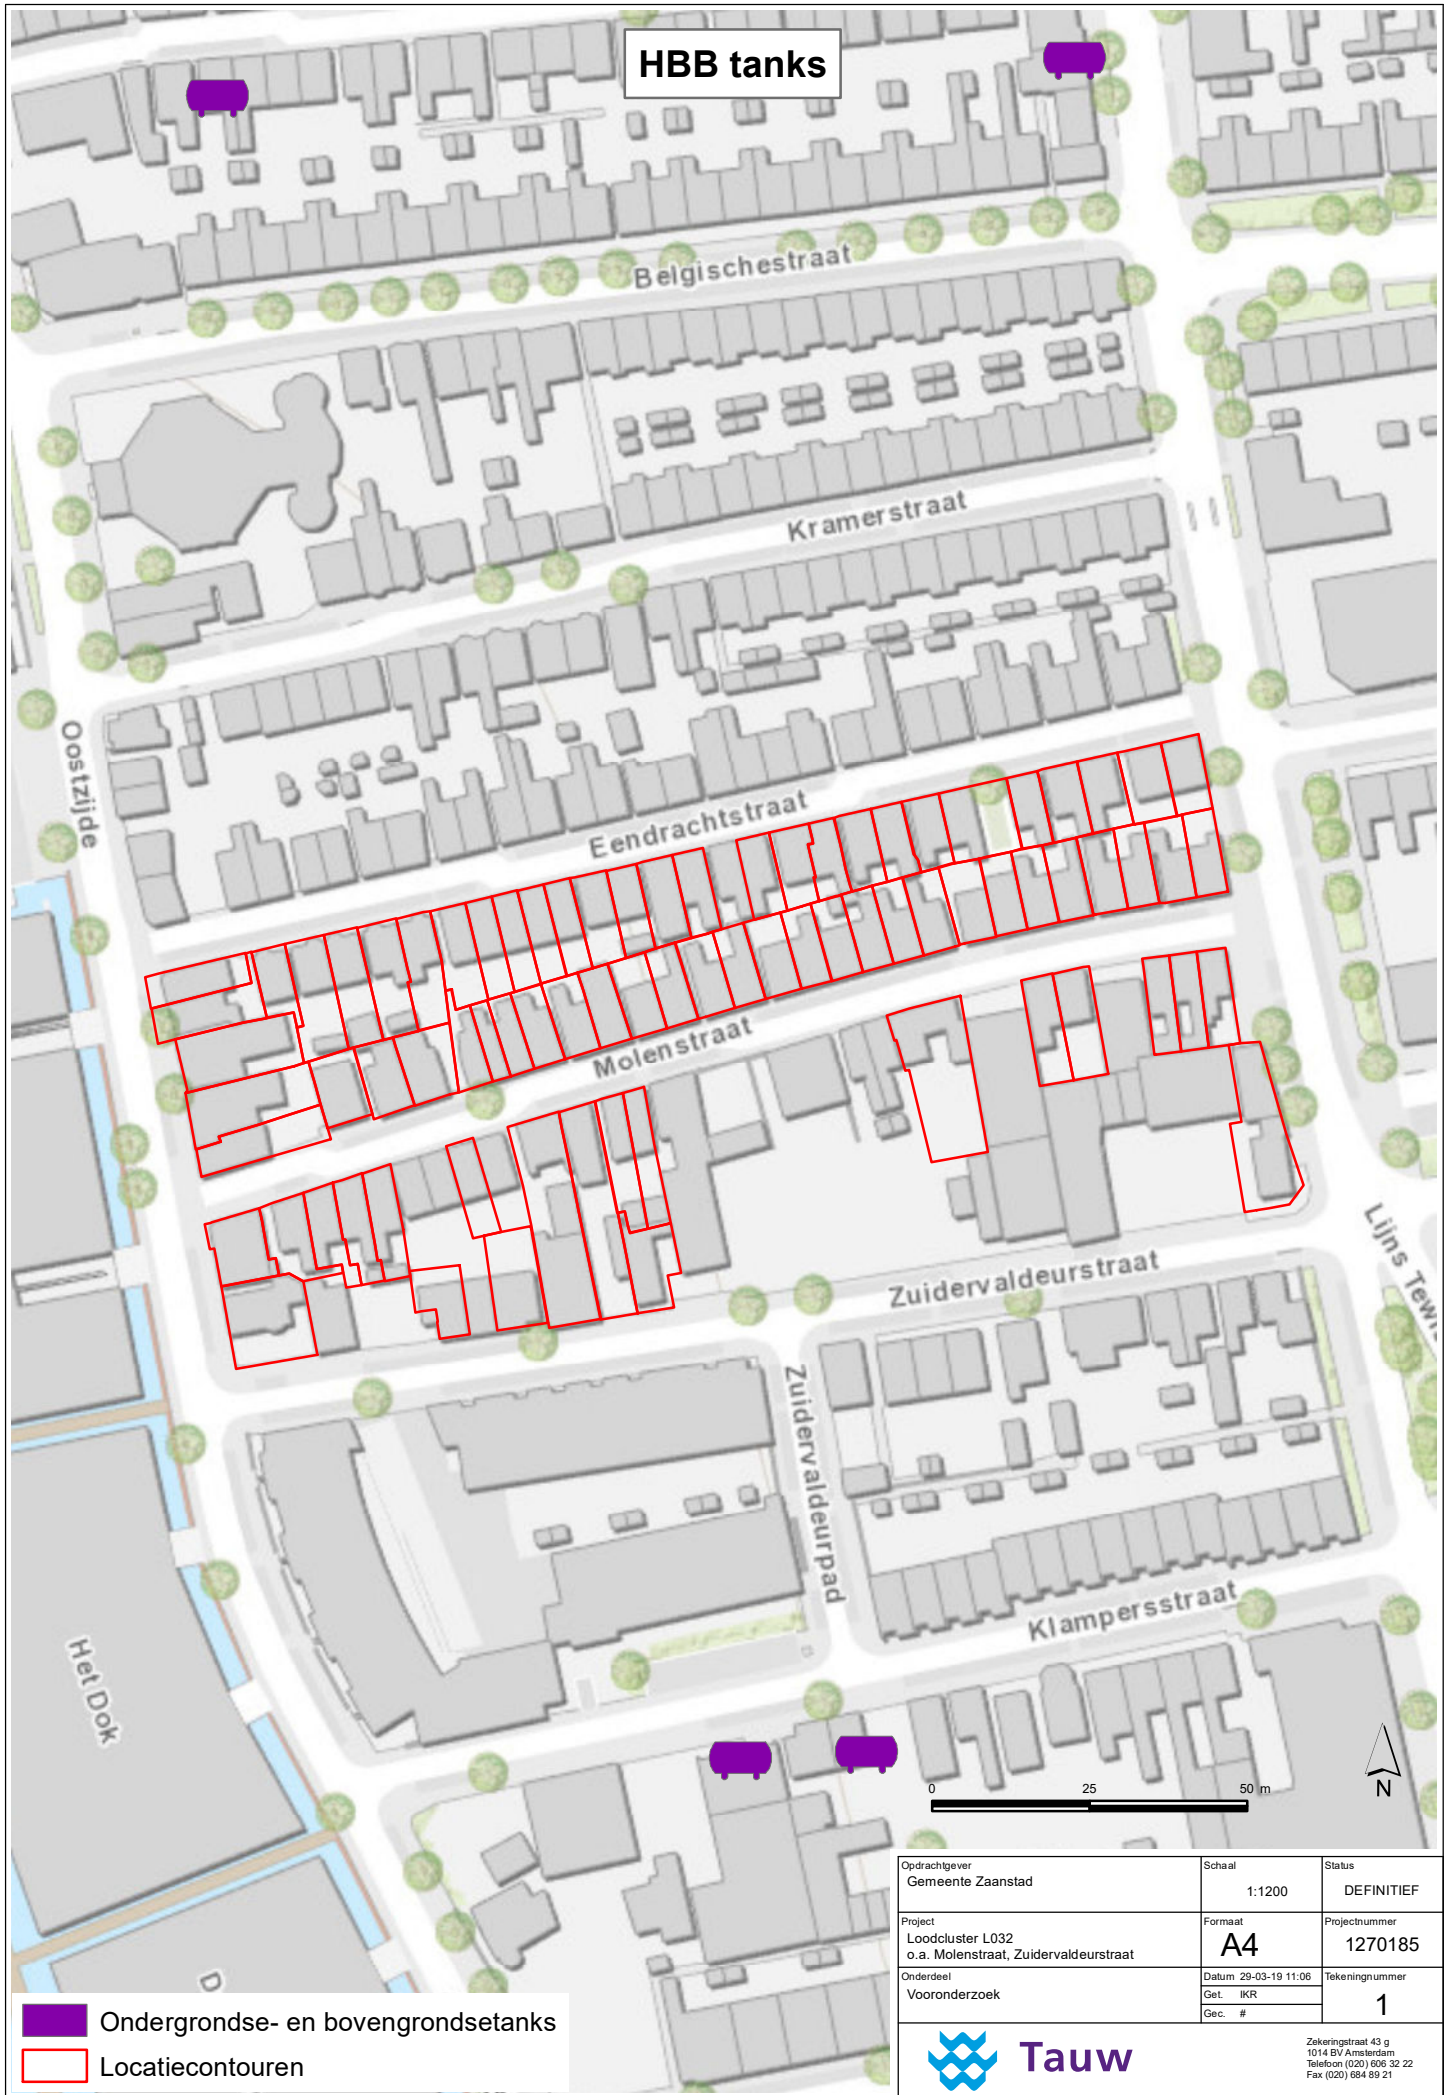
HBB tanks

Ondergrondse- en bovengrondsetanks
 Locatiecontouren

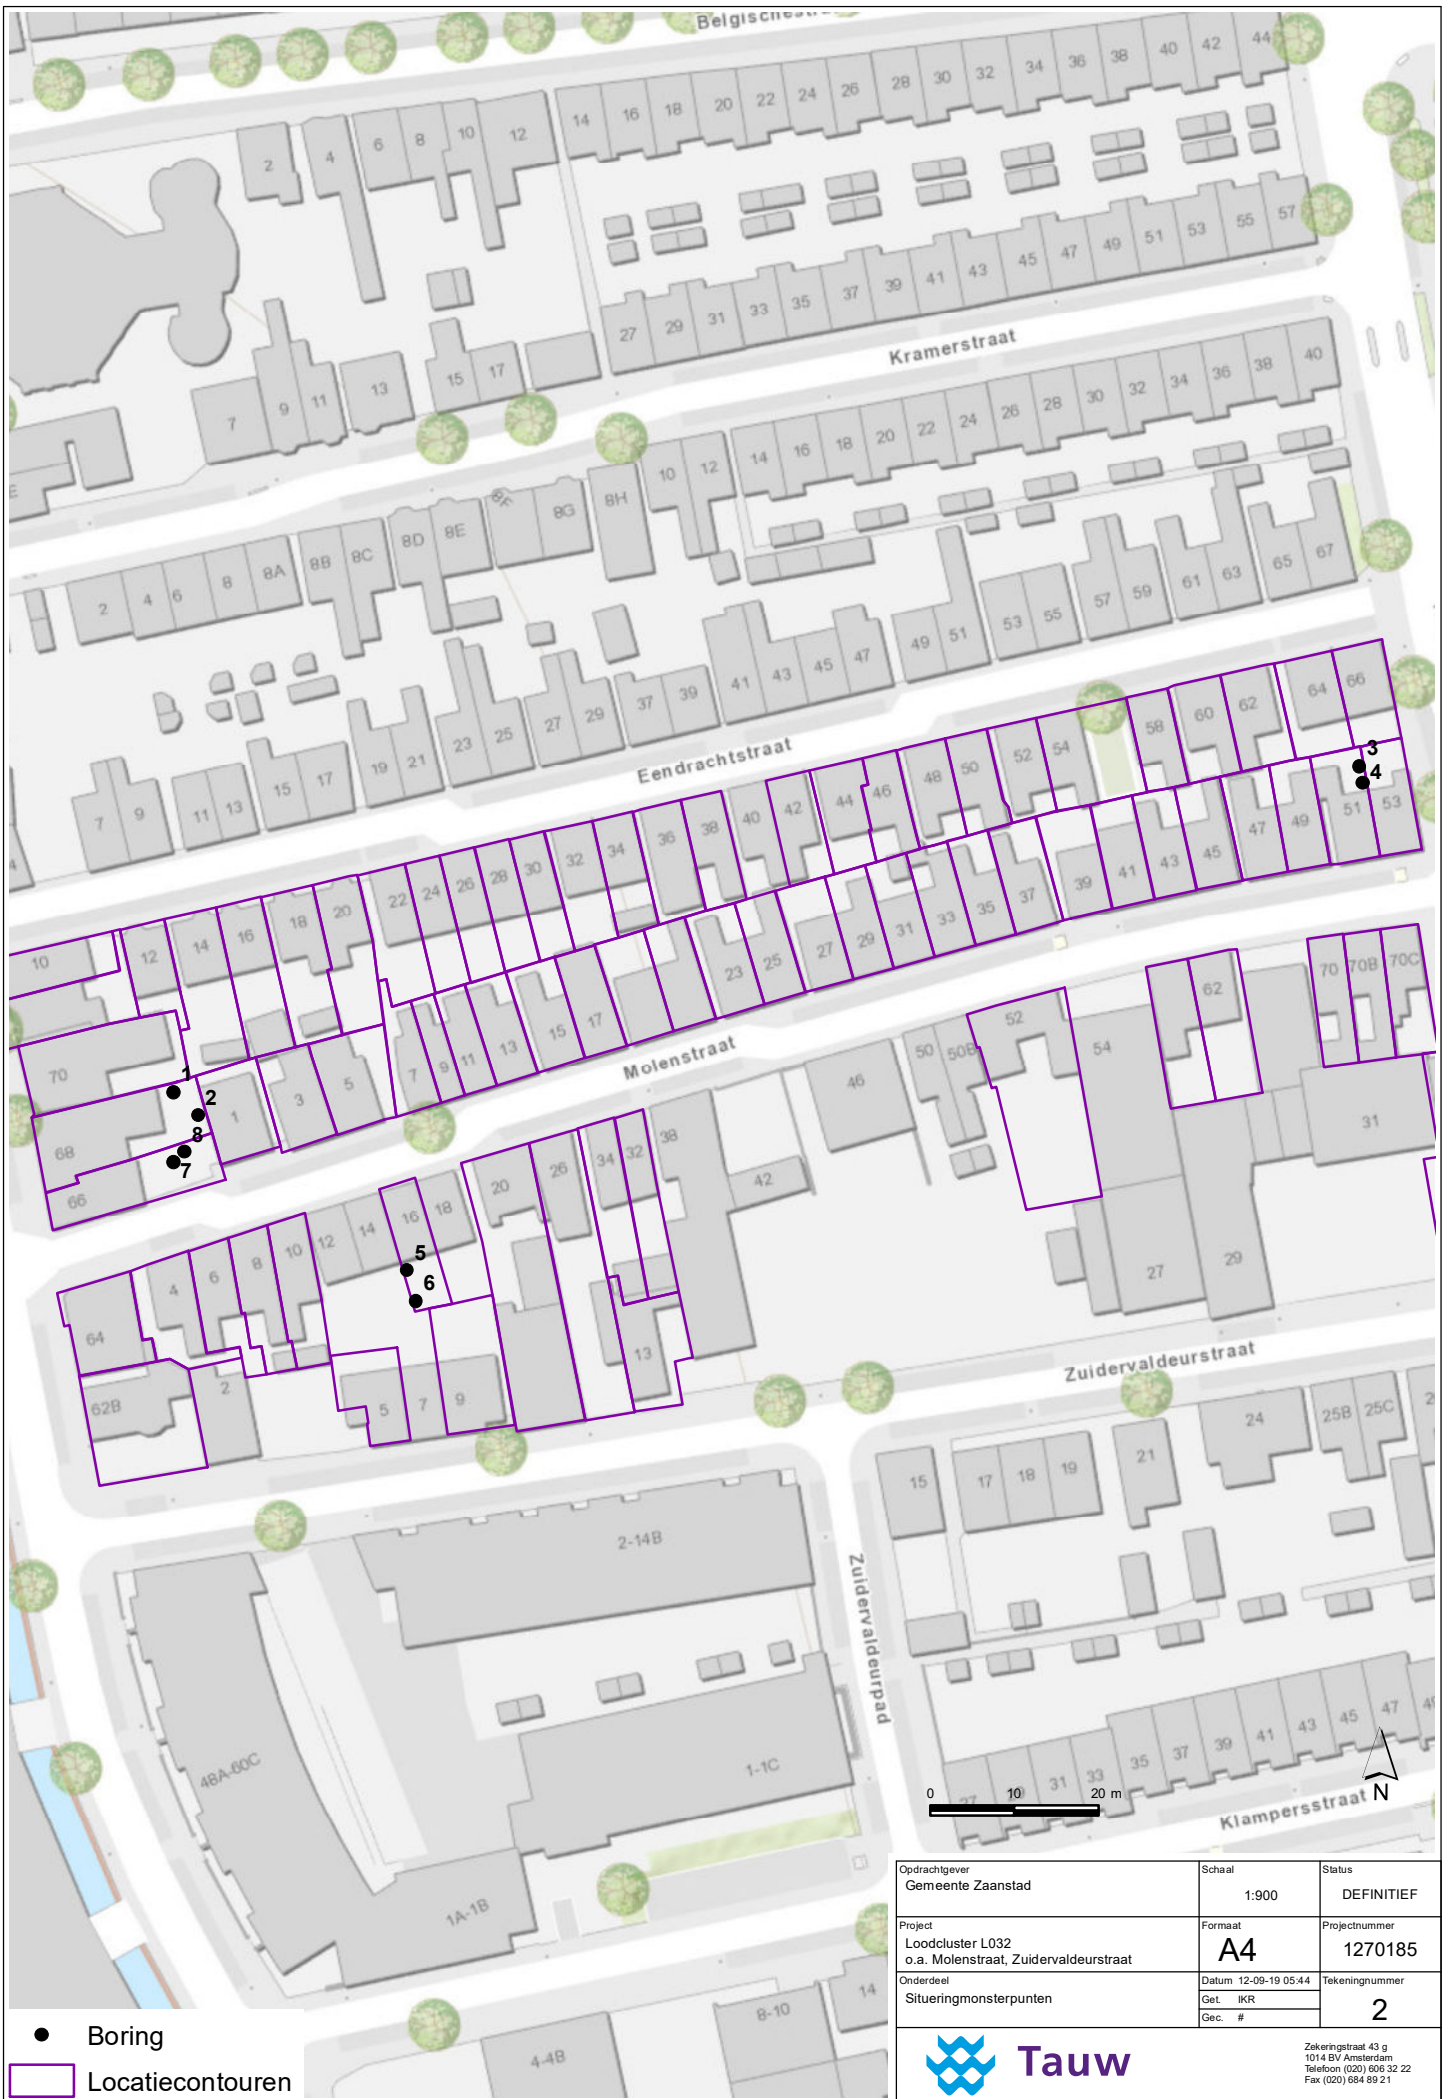
Situering monsternamepunten

- Boring
- Locatiecontouren

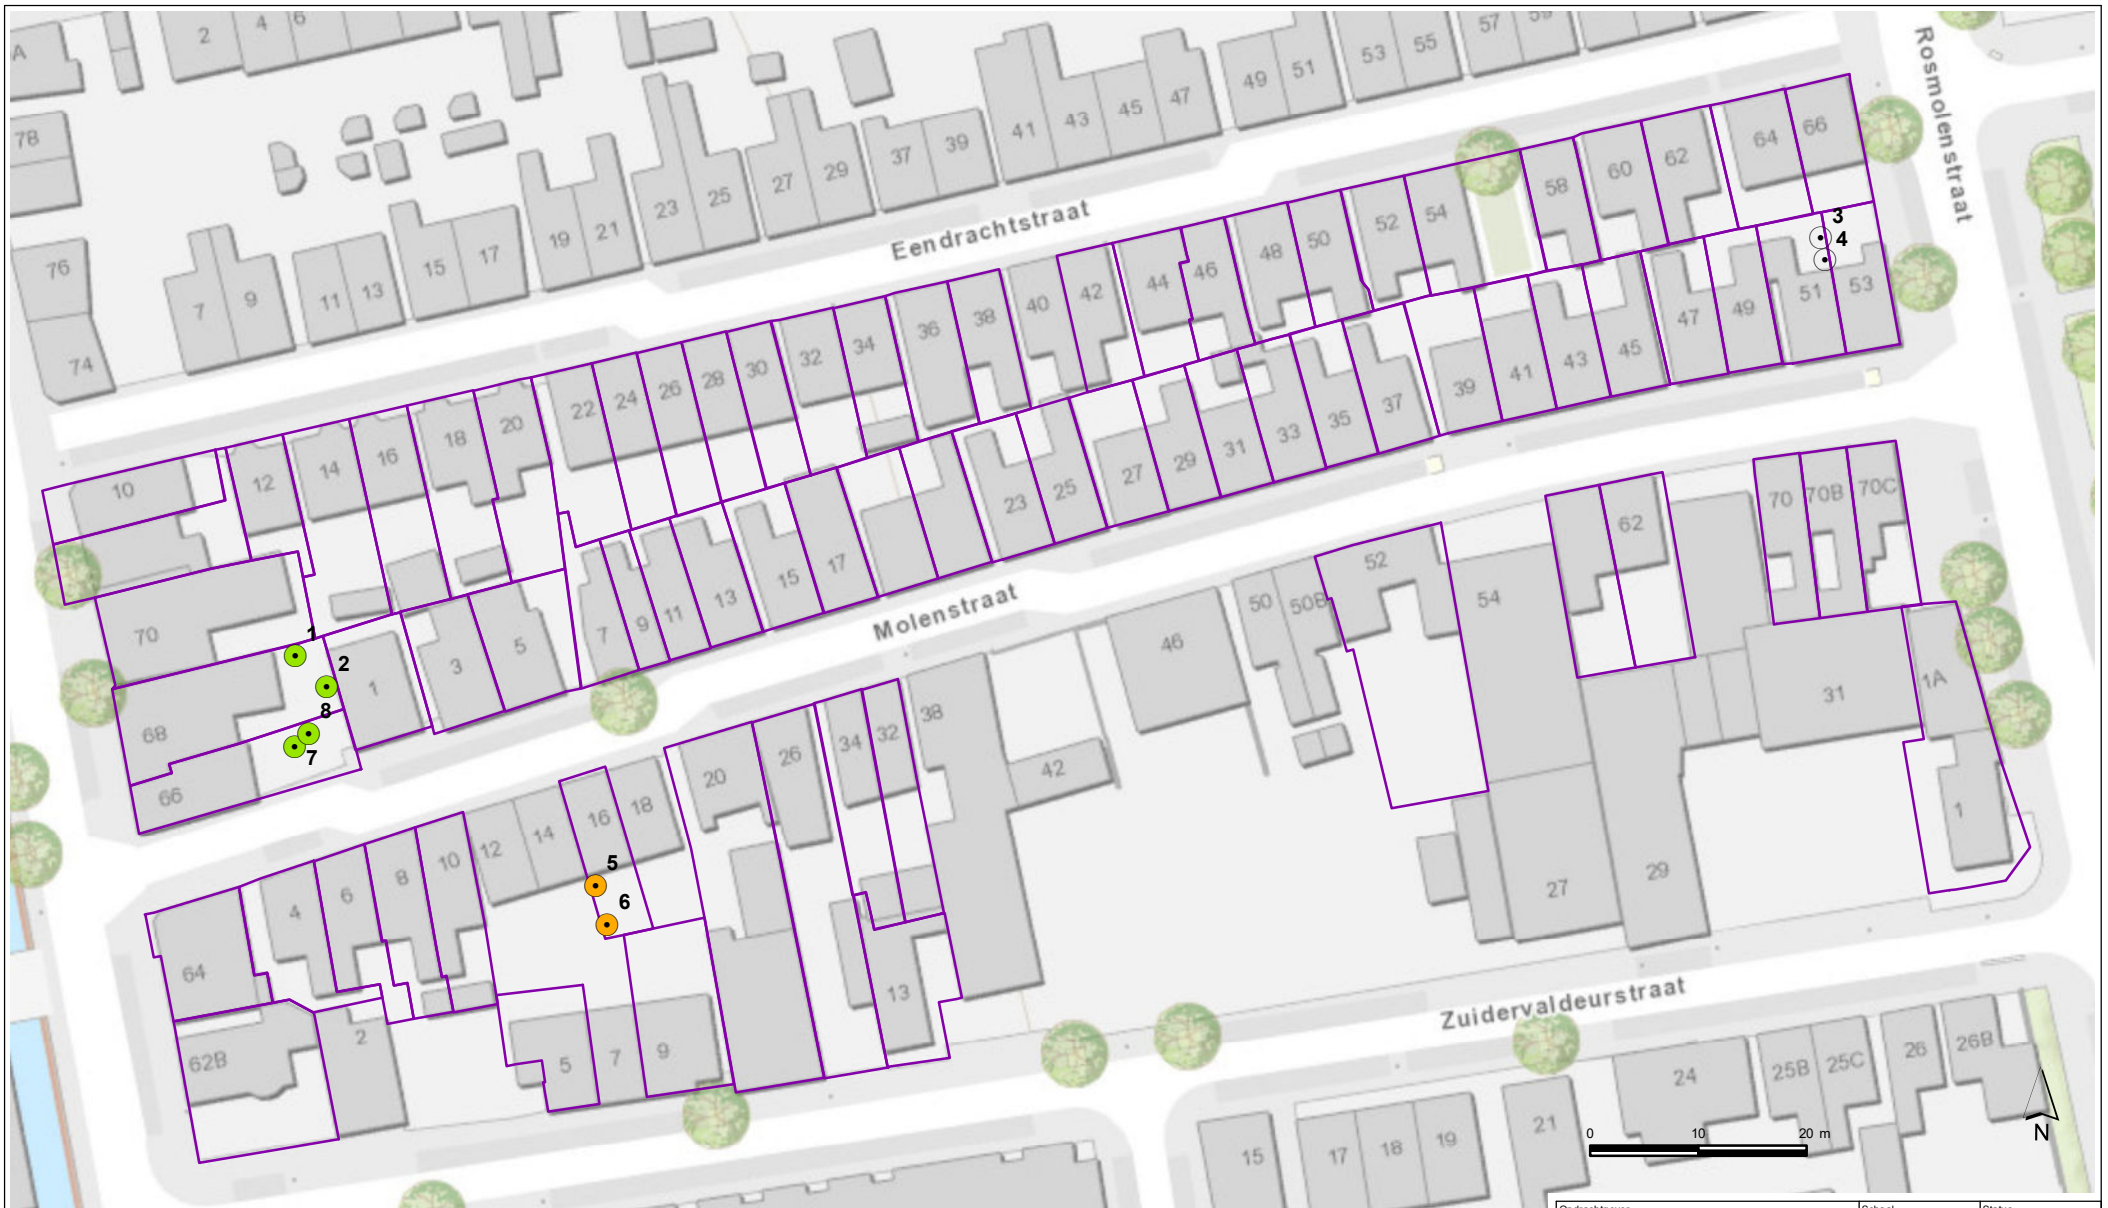
Situatietekening conclusies bij huidig gebruik

- Gebruiksadviezen toepassen op gehele (deel)locatie
- Geen maatregelen noodzakelijk
- Niet geanalyseerd
- Locatiecontouren
