**Oriënterend bodemonderzoek “Zaanslood”,
Berkenweg 2-6, Bredenhofstraat 1-11,
Bredenhofdwarstraat 1-10, Parklaan 1-33 en 30-
36, Parkstraat 37-51 en 38-68, Lindenlaan 41-51
en Guisweg 6-30b te Zaandijk**

25 juni 2018

Cluster L045, locatiecode BI047907775

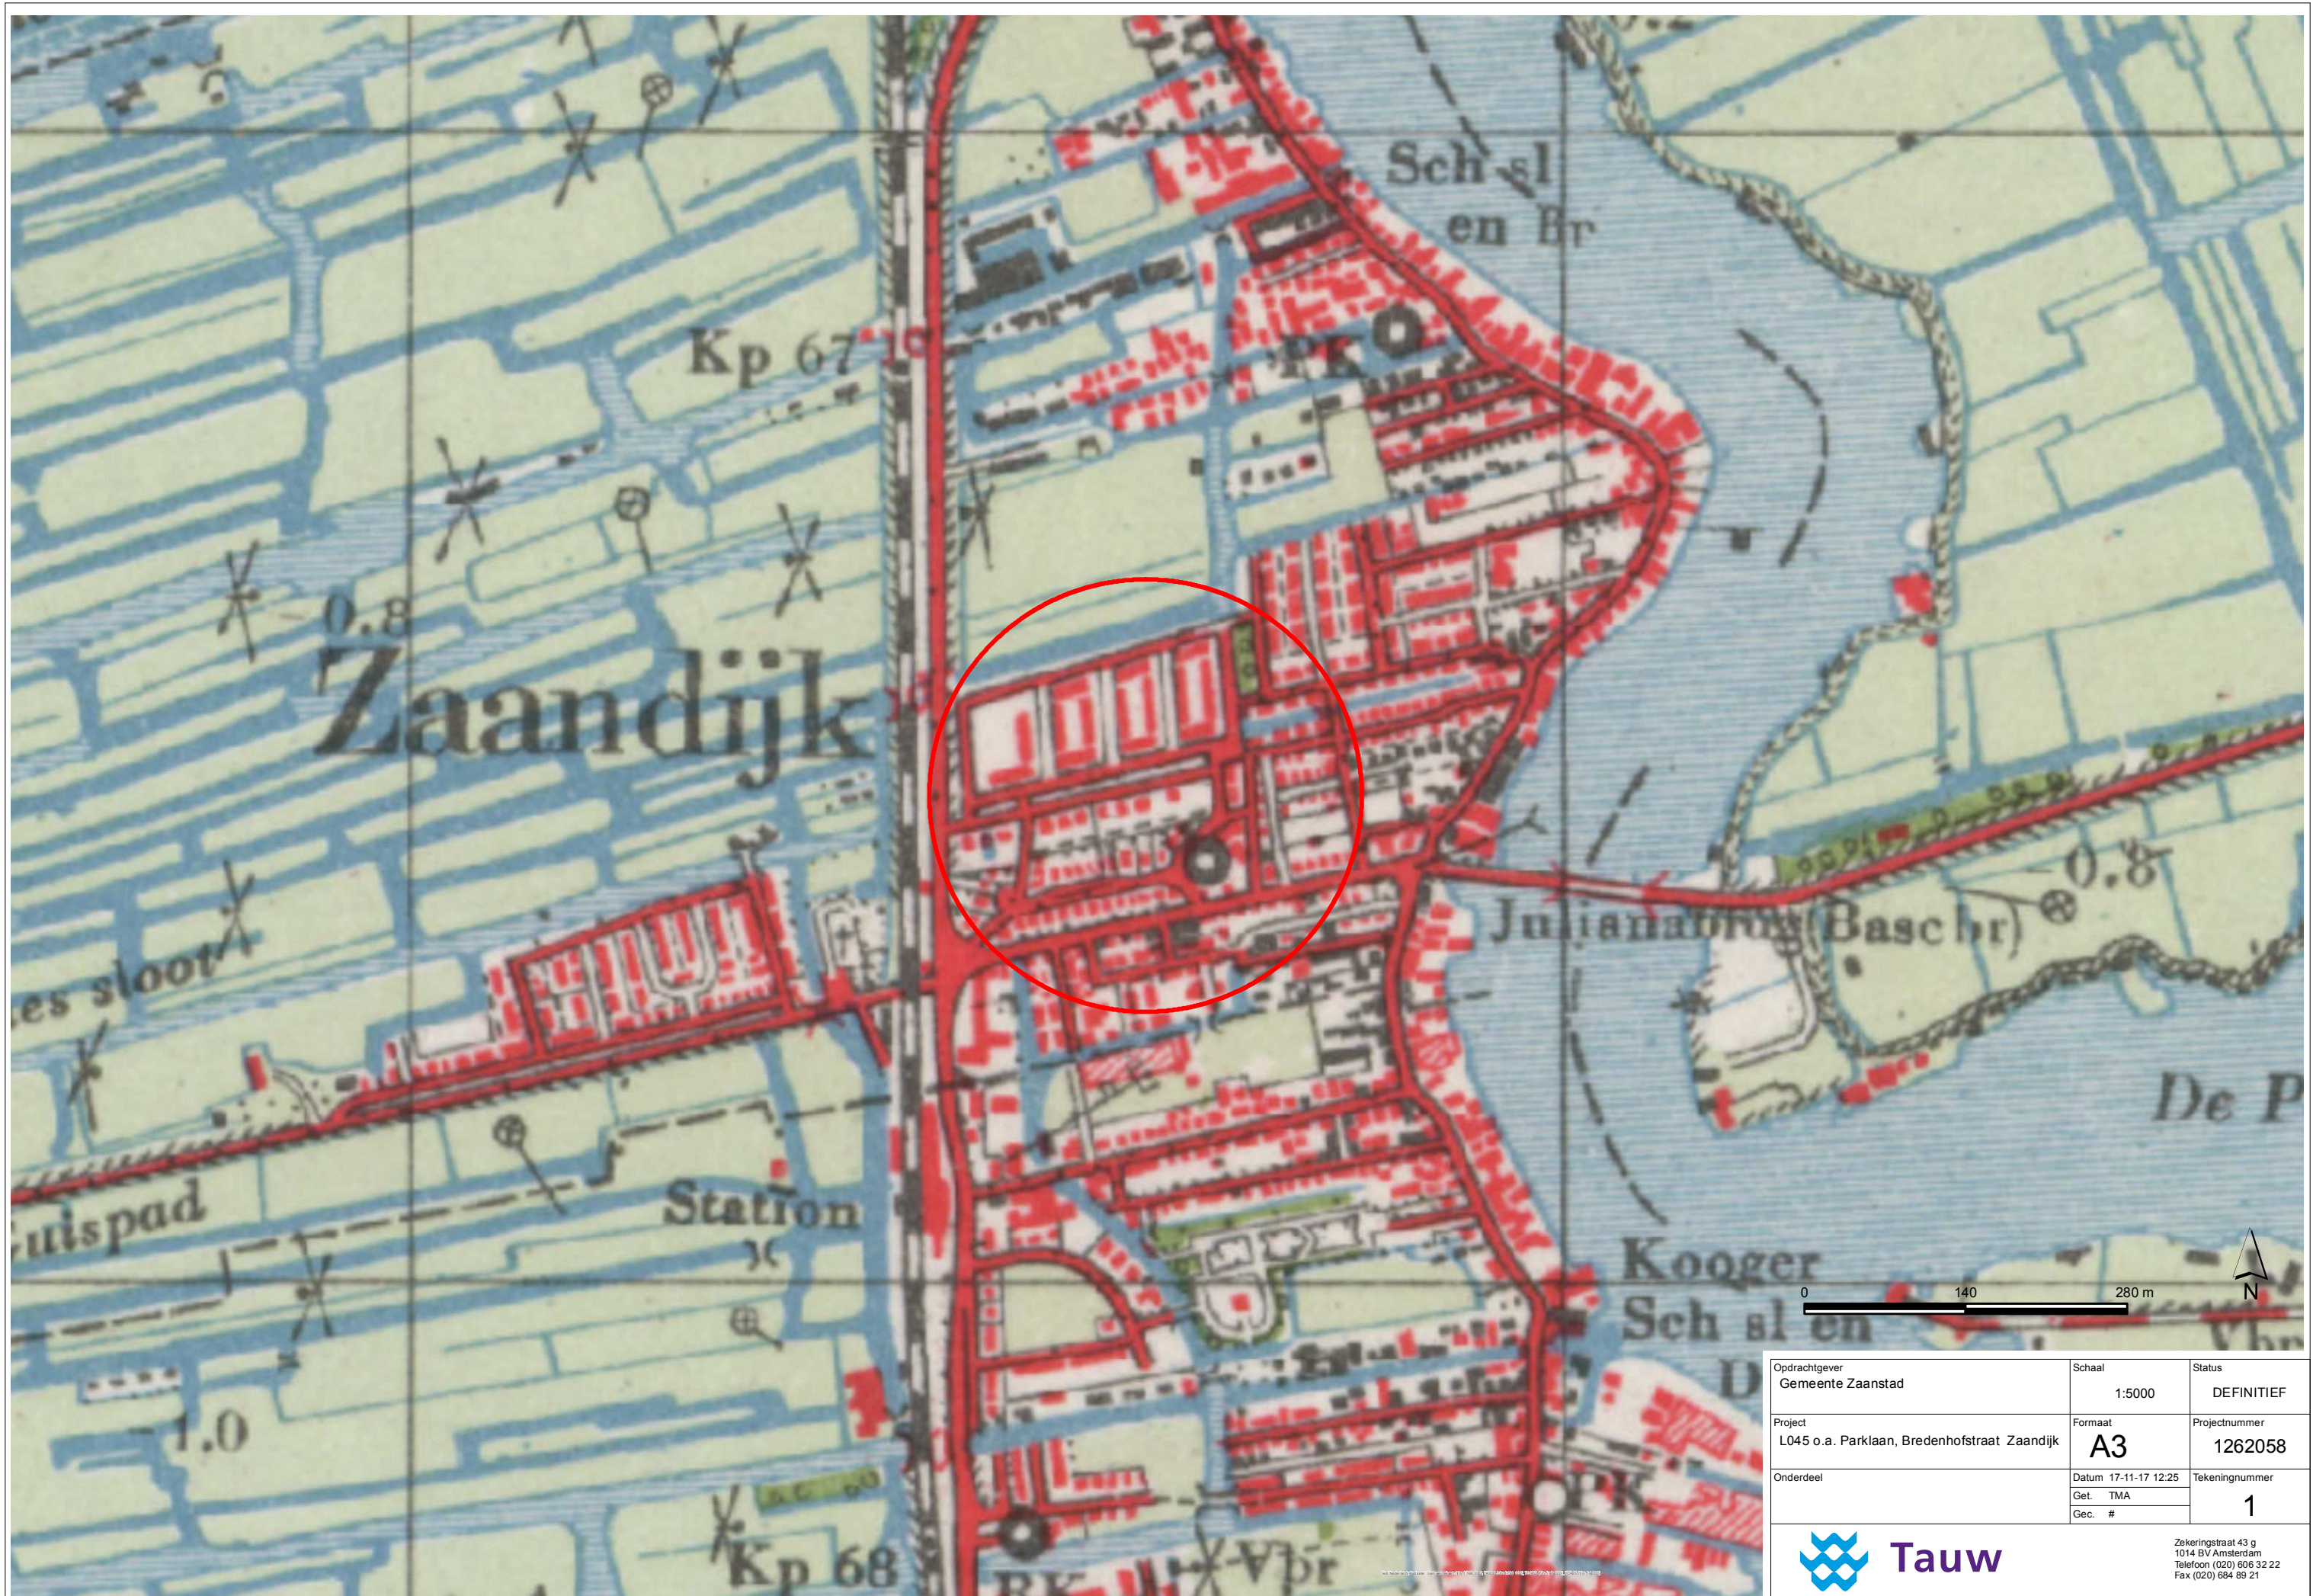
Oriënterend bodemonderzoek "Zaanslood" - L045 Historische kaart 1960

De geraadpleegde historische topografische kaarten zijn opgenomen in bijlage 2. De vermoedelijke liggingen van de dempingen op basis van historische kaarten en luchtfoto's zijn in bijlage 4C weergegeven.

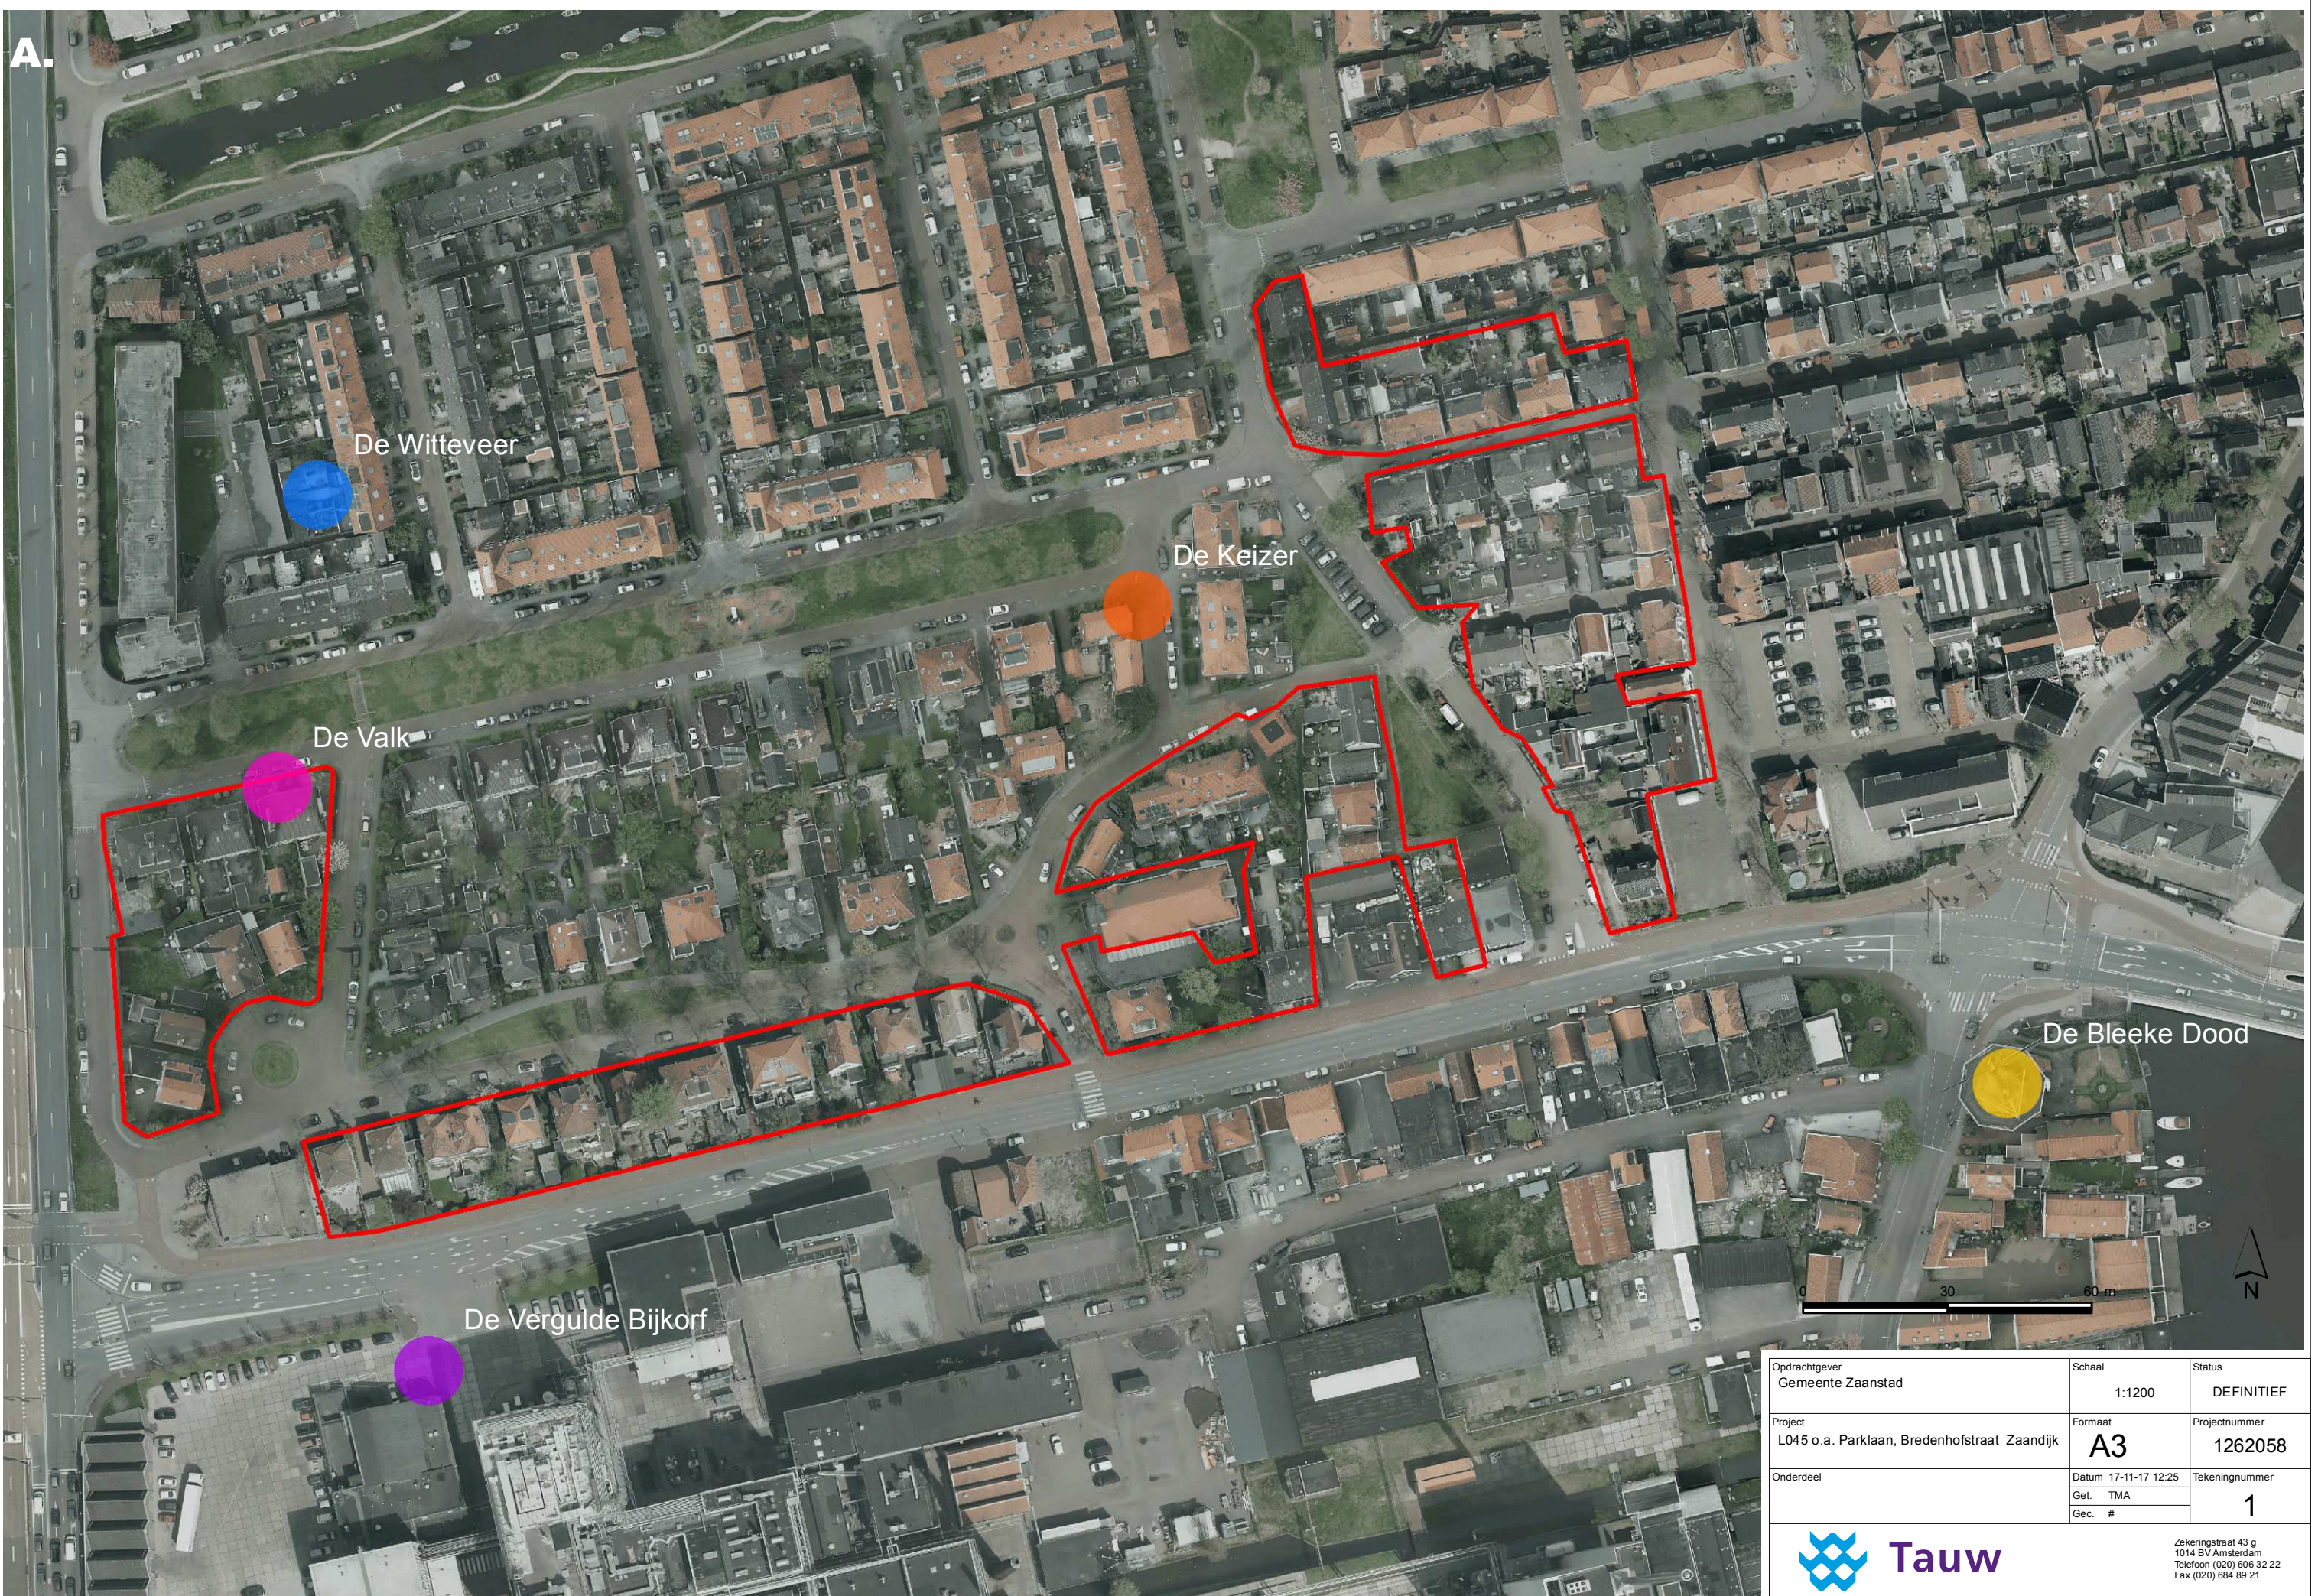
Oriënterend bodemonderzoek "Zaanslood" - L045 Molens

Binnen het onderzoeksgebied zijn 5 molens aanwezig of aanwezig geweest. In bijlage 4A is een kaart van het onderzoeksgebied toegevoegd met de locatie van de voormalige en nog bestaande molen(s) aangegeven. In tabel 2.2 staan de gegevens van de benoemde molens weergegeven. Molen “De Valk” (verfmolen) wordt als verdacht met betrekking tot het veroorzaken van een bodemverontreiniging met lood beschouwd.

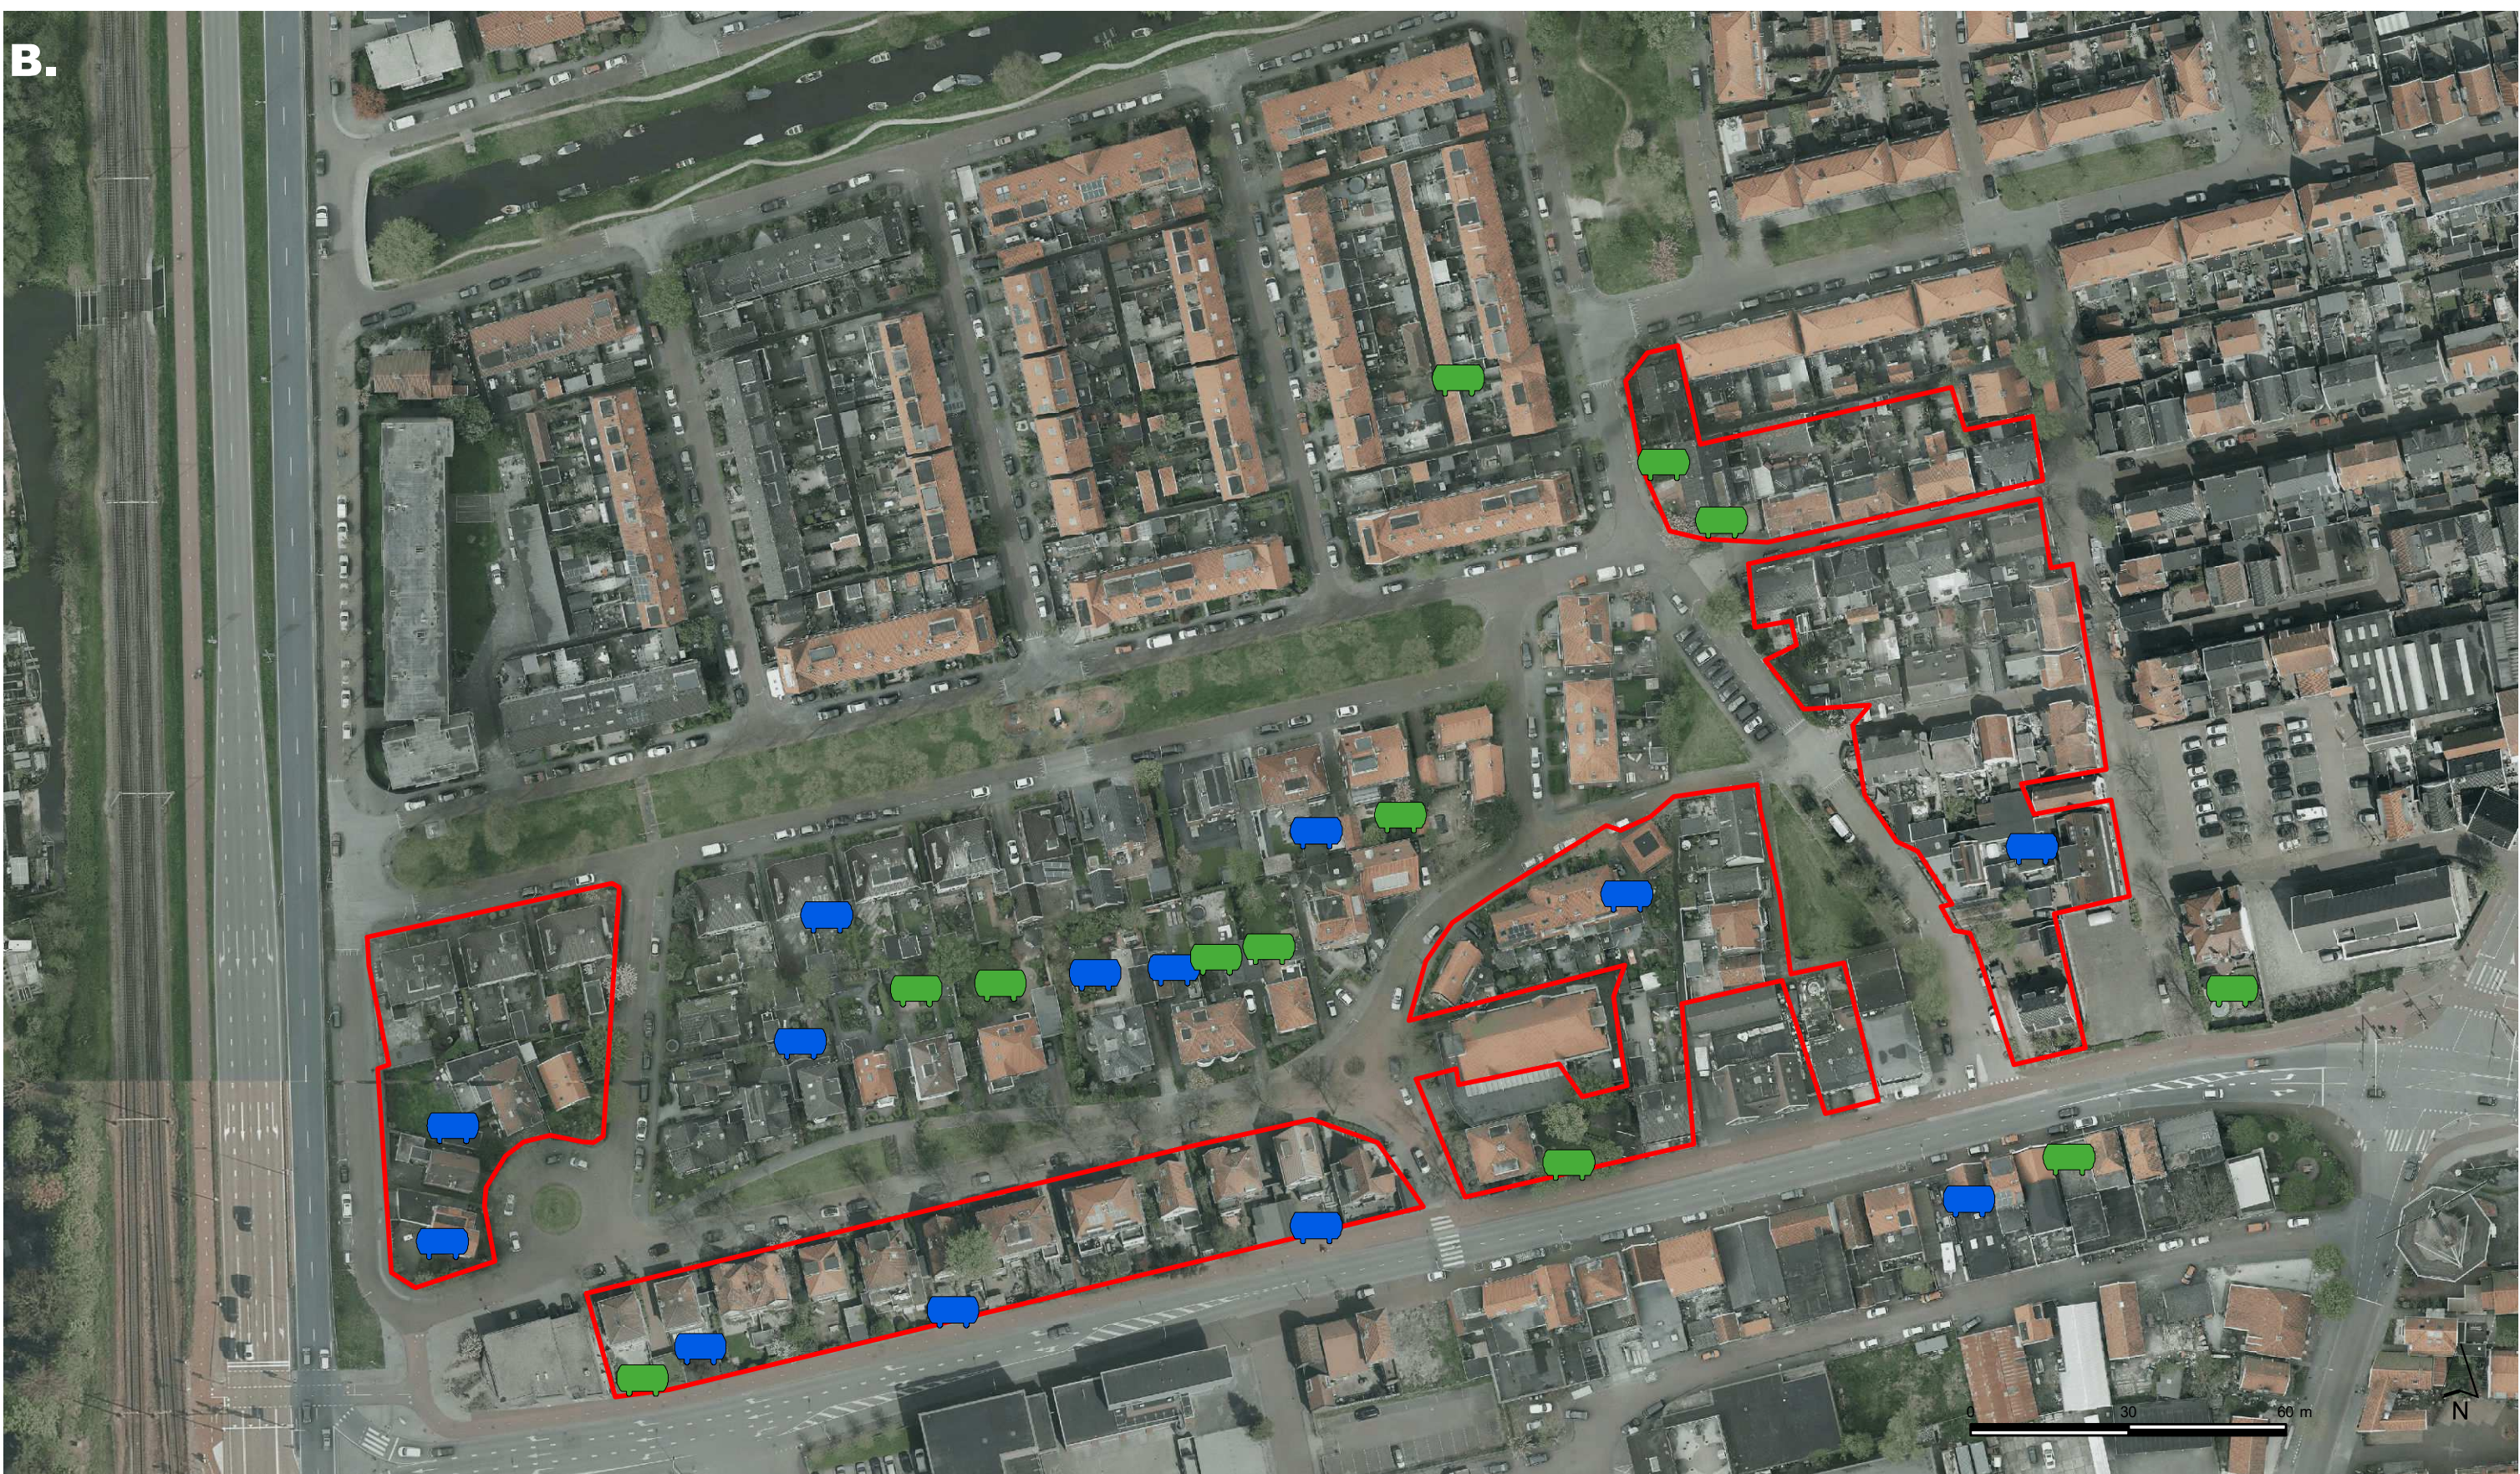
Tanks

Uit de gegevens in de Zaanatlas blijkt dat in het verleden meerdere boven- en ondergrondse tanks aanwezig te zijn geweest. De tanks zijn reeds verwijderd en/of gereinigd. In tabel 2.3 staan de desbetreffende tanks aangegeven. In bijlage 4B is een kaart van de onderzoekslocatie met de locatie van de tanks toegevoegd.

Tabel 2.3 Voormalige boven- en ondergrondse tanks

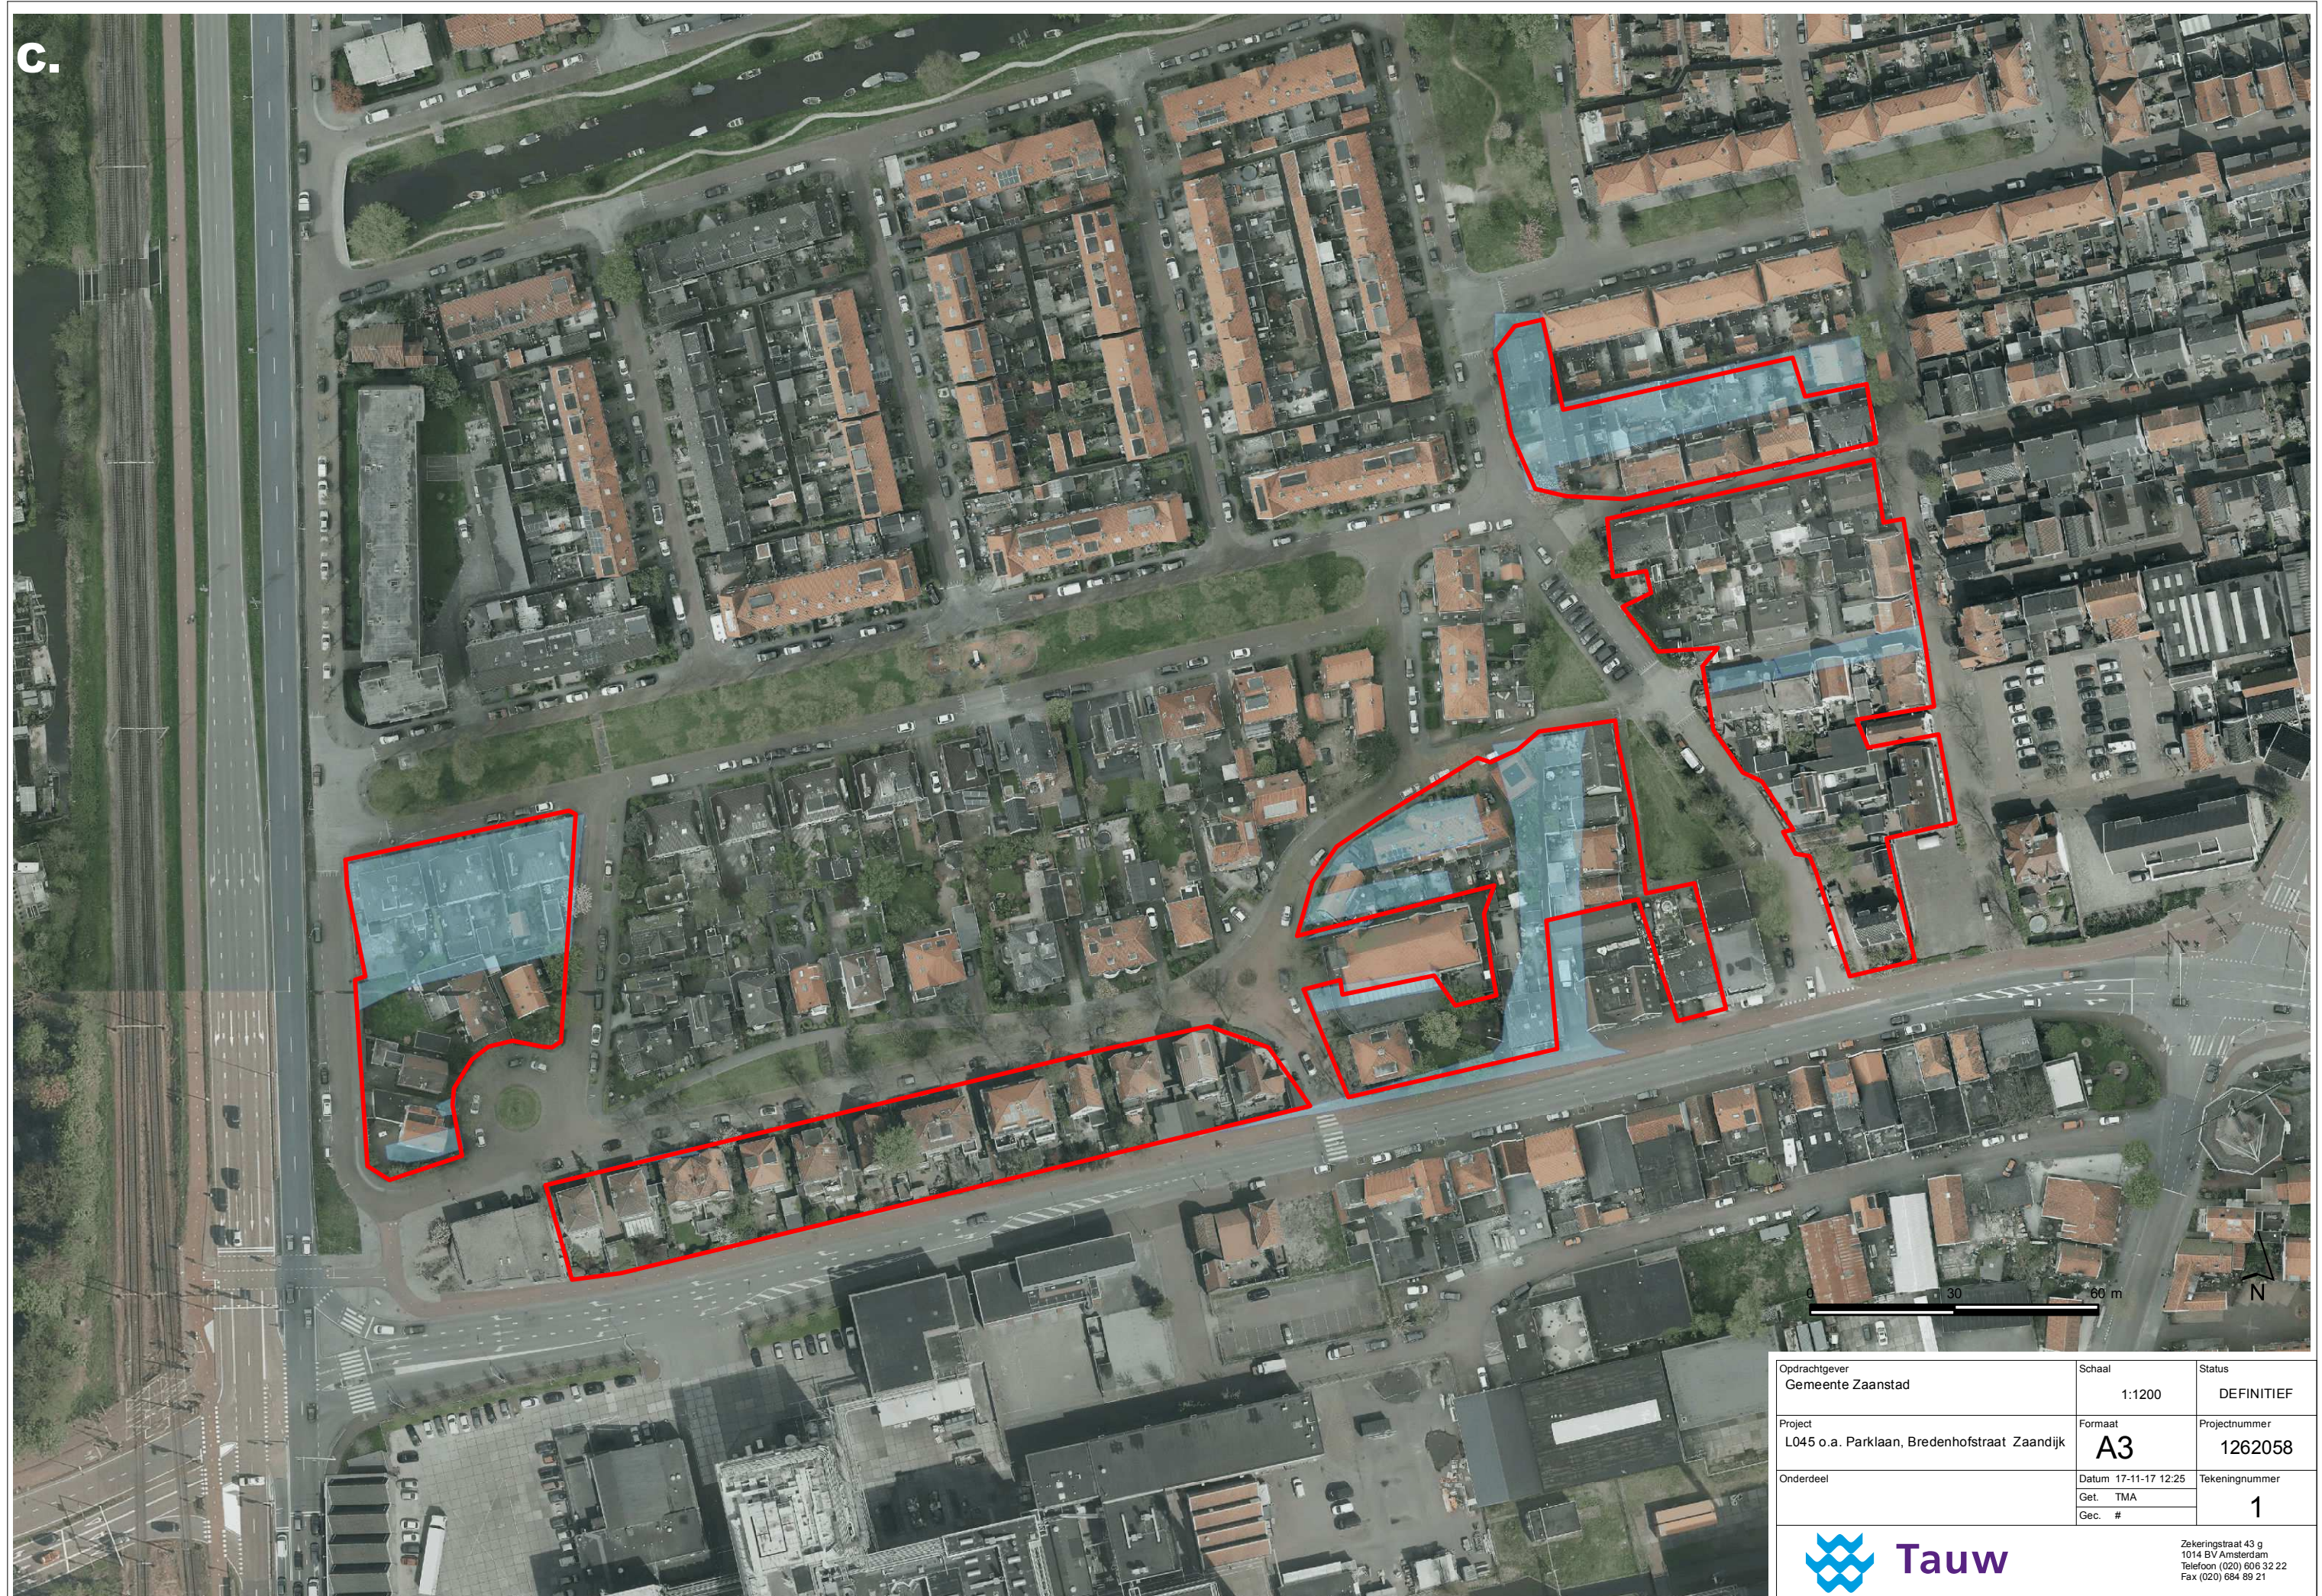
Oriënterend bodemonderzoek "Zaanslood" - L045 Dempingen

Binnen het onderzoeksgebied zijn meerdere gedempte watergangen bekend, welk deels of geheel overlappen met de voor- en/of achtertuinen van de huizen te vinden aan de Berkenweg 2-4, Bredenhofstraat 5, Bredenhofdwarsstraat 1-7, Guisweg 30A en 30B, Lindenlaan 41-51, Parklaan en 1A-1F en 36 en Parkstraat 38-52 en 62-68. In de Zaanatlas is geen stort of verdachte ophooglaag vermeld binnen het onderzoeksgebied.
