**Oriënterend bodemonderzoek “Zaanslood”,  
Boschstraat 1-23 en 4-6, Bredenhofstraat 2-  
10, Karl Marxstraat 5-23, Lagedijk 11b-15a,  
36-66, Parkstraat 1-35 en 6-34, Schoolpad  
4-6 en Verlanenpad 1 te Zaandijk**

**25 juni 2018**

Cluster L046, locatiecode BI047907876

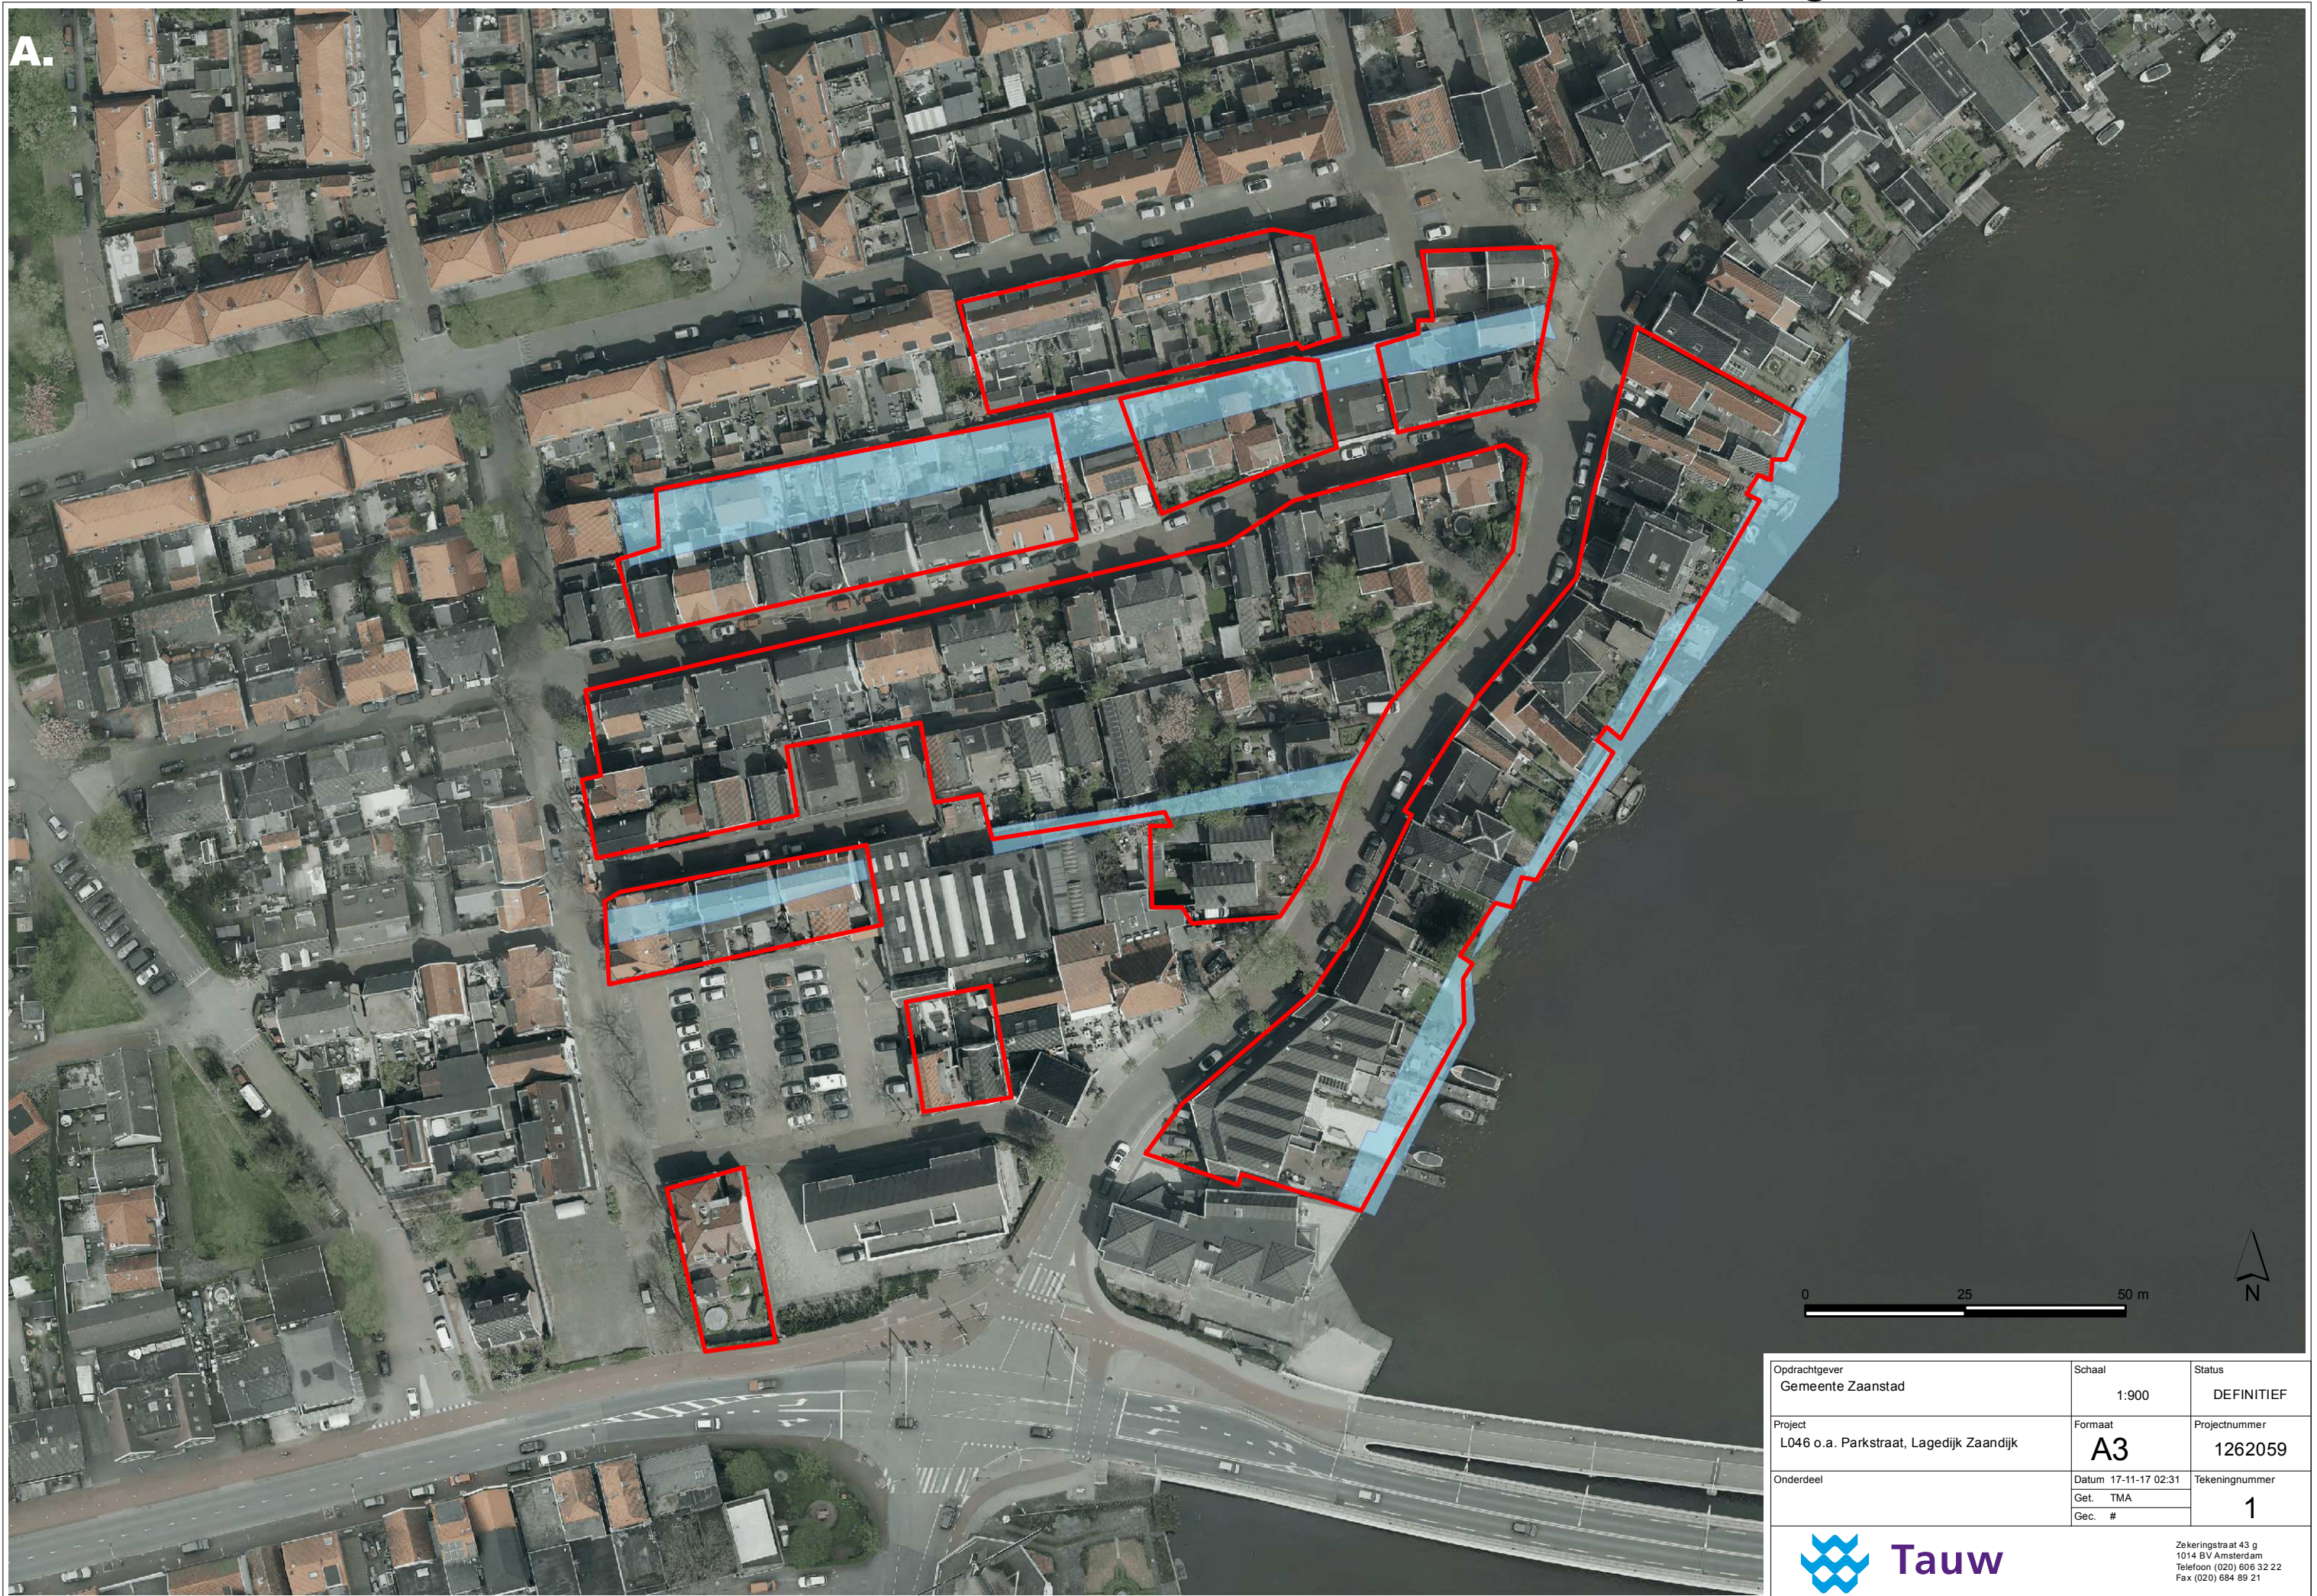
# Oriënterend bodemonderzoek "Zaanslood" - L046 Slootdempingen

Binnen het onderzoeksgebied zijn meerdere gedempte watergangen bekend, welk deels of geheel overlappen met de voor- en/of achtertuinen van de woningen te vinden aan de Boschstraat 7-15a, Bredenhofstraat 2-10, Lagedijk 13a-15 en 36-66 en Parkstraat 6-34. In de Zaanatlas is geen stort of verdachte ophooglaag vermeld binnen het onderzoeksgebied.

De geraadpleegde historische topografische kaarten zijn opgenomen in bijlage 2. De vermoedelijke liggingen van de dempingen op basis van historische kaarten en luchtfoto's zijn in bijlage 4A weergegeven.

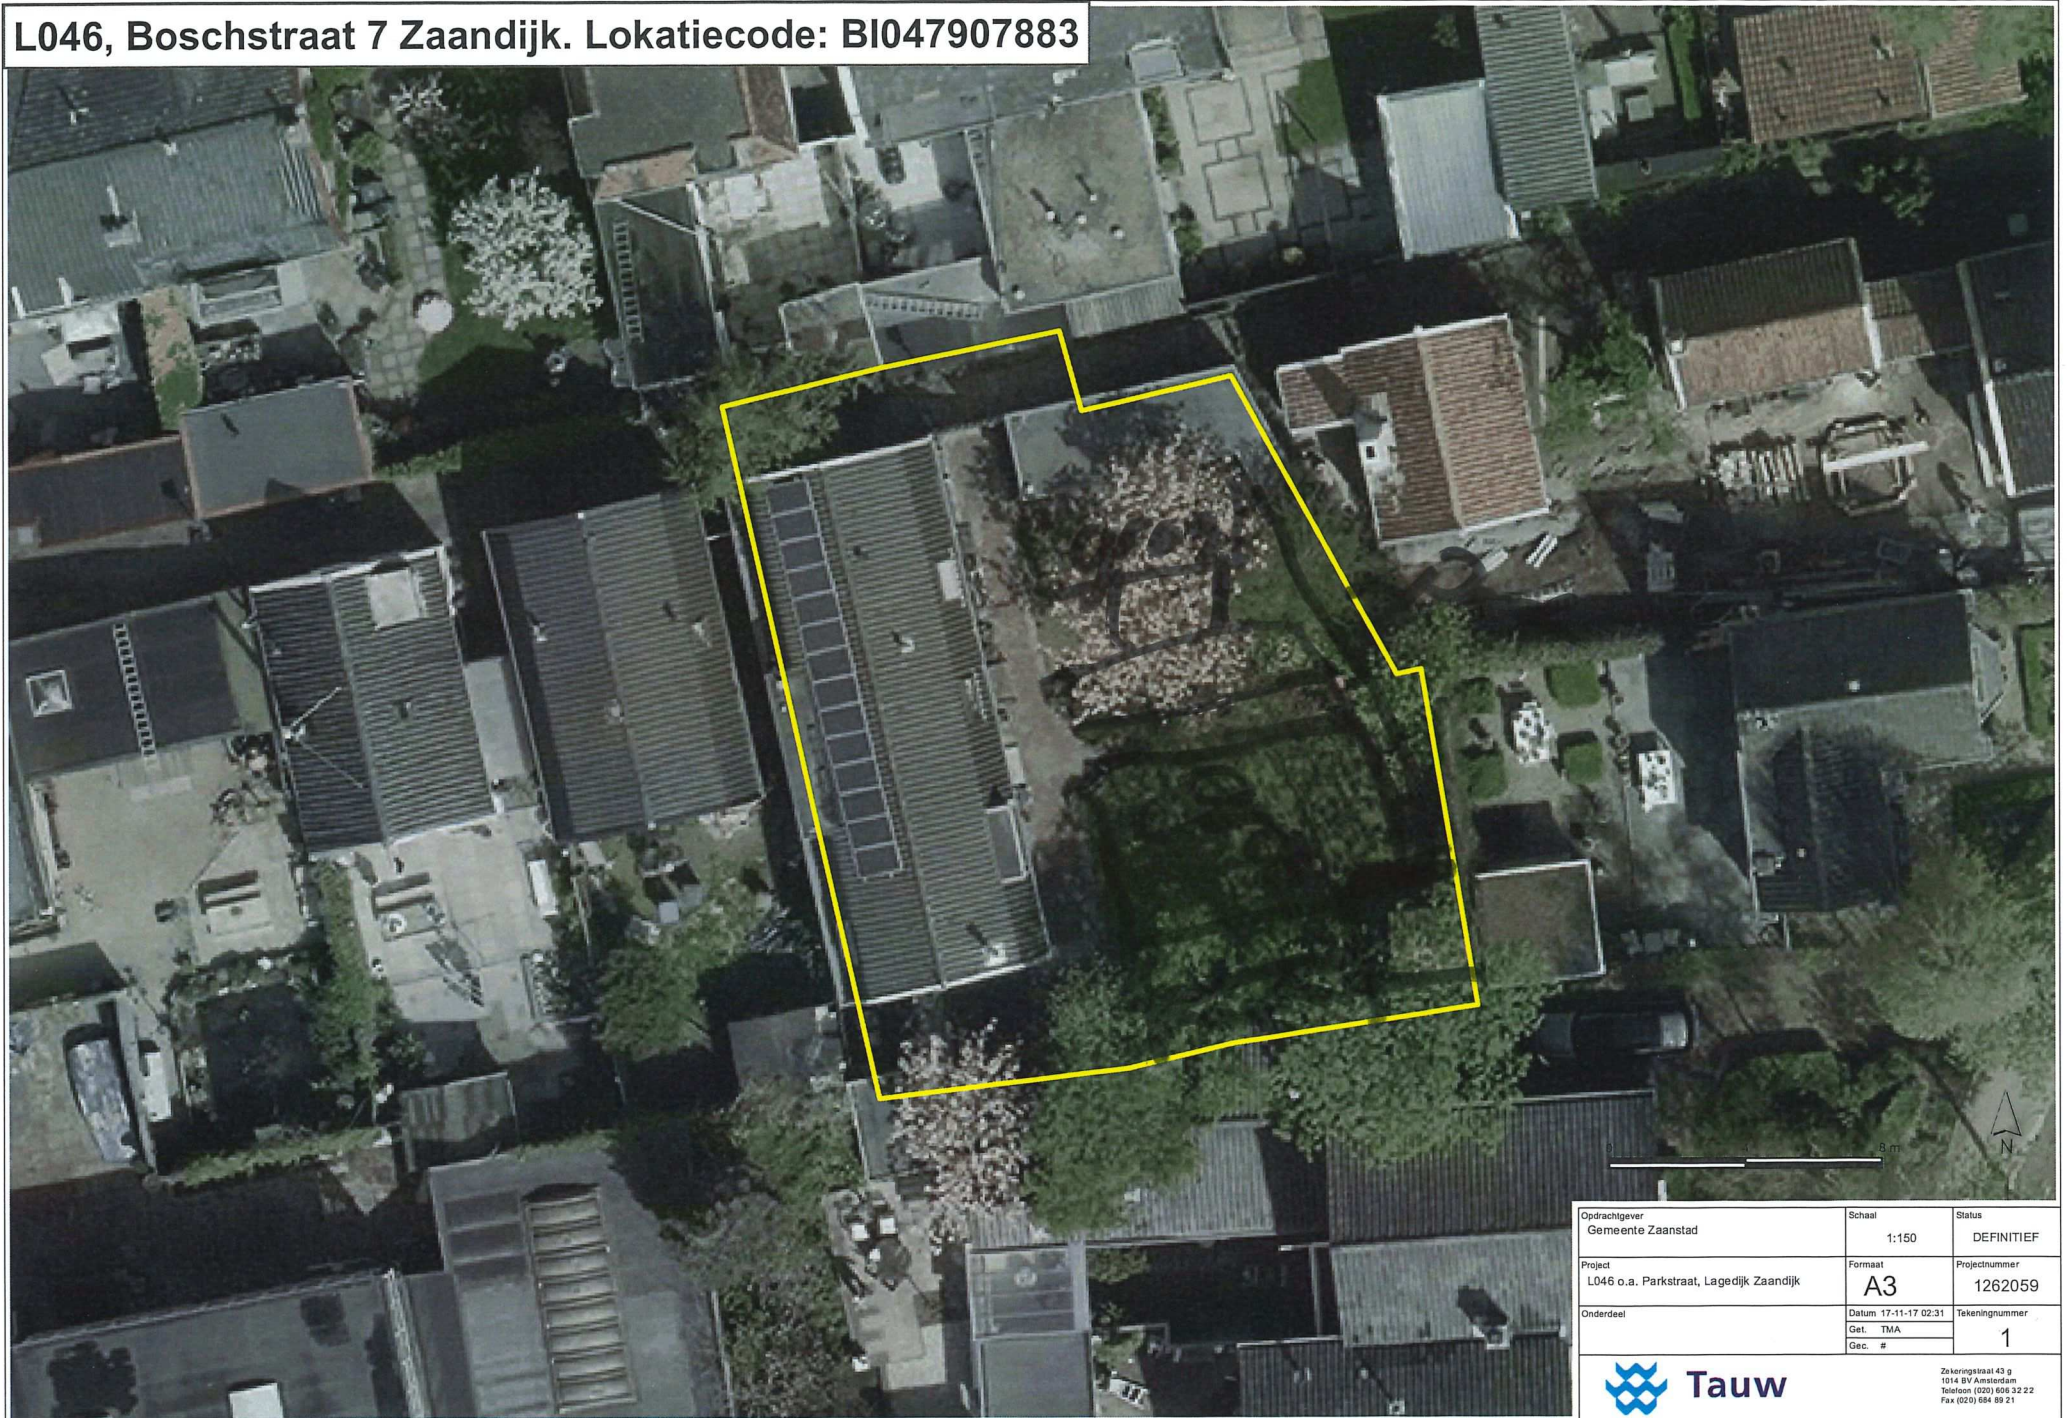
L046, Boschstraat 7 Zaandijk. Lokatiecode: BI047907883

## **Locatiecontouren met situering onverharde delen**
