**Oriënterend bodemonderzoek “Zaanslood”,
Kerkstraat 1-11, Lagedijk 63A-67 en 126-210
en Willem Dreeslaan 2-8 te Zaandijk**

12 juli 2018

Cluster L052, locatiecode BI047908225

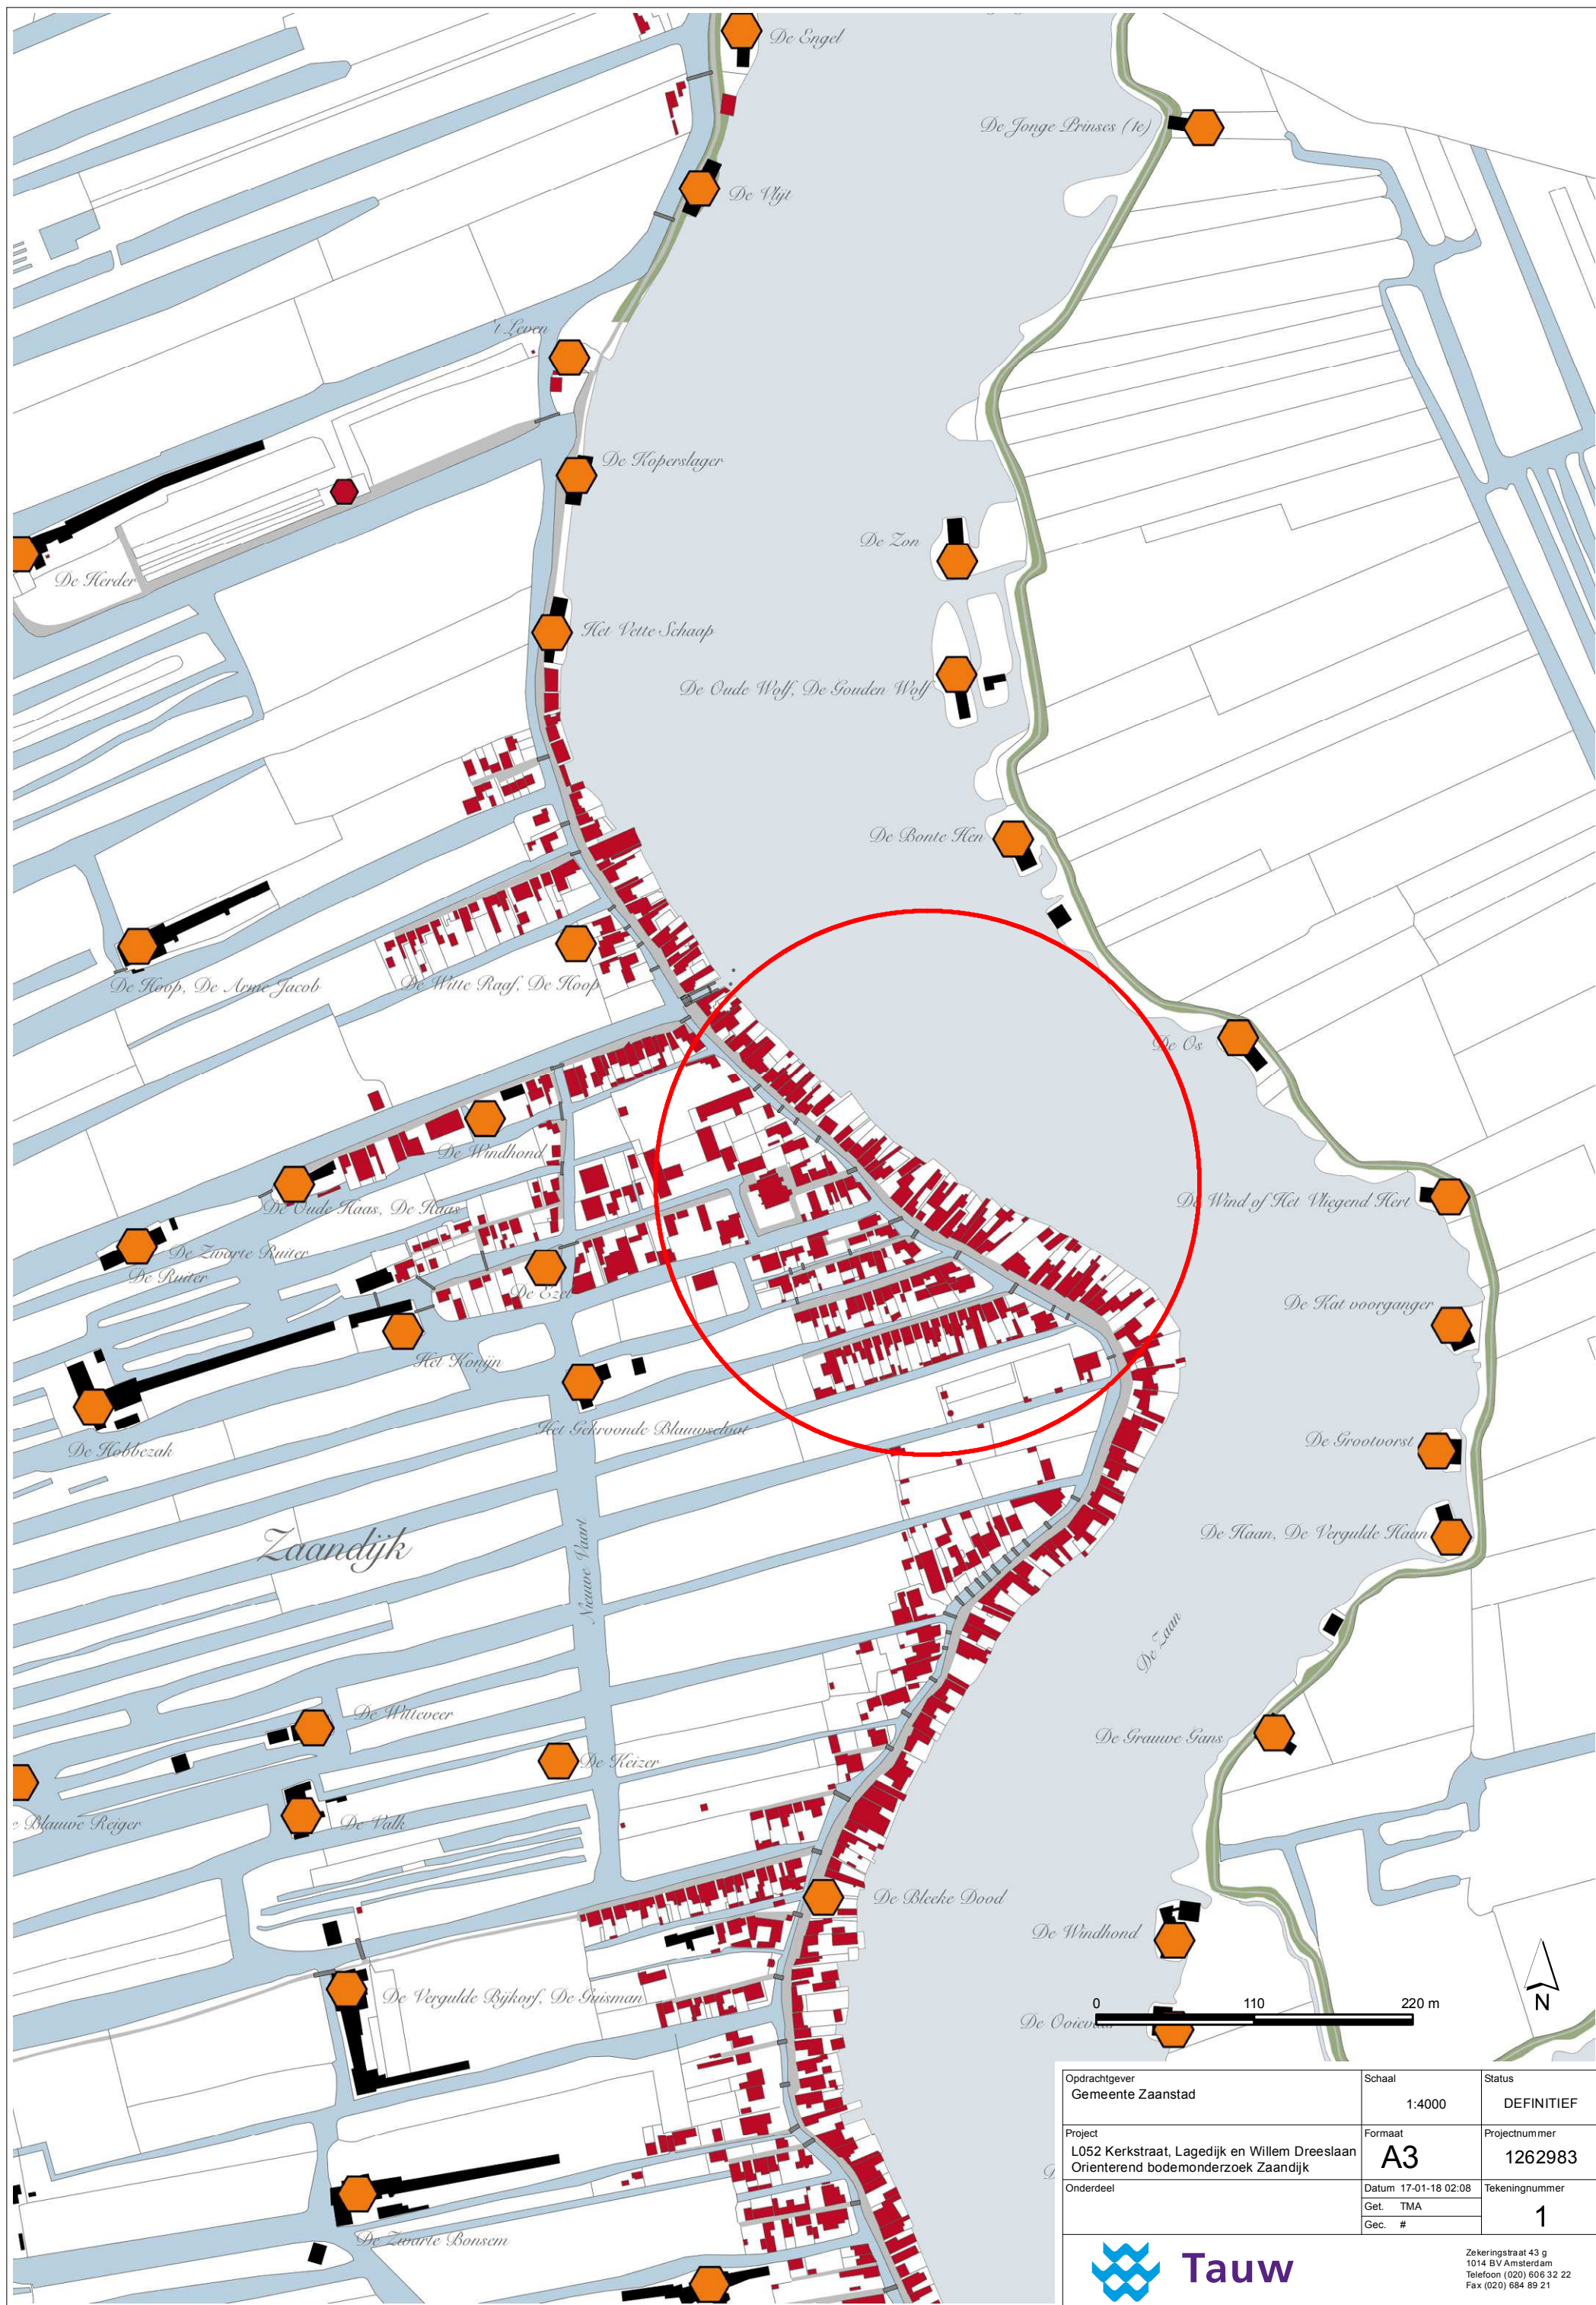
Oriënterend bodemonderzoek "Zaanslood" - L052 Historische kaart 1812

De geraadpleegde historische topografische kaarten zijn opgenomen in bijlage 2. De vermoedelijke liggingen van de dempingen op basis van historische kaarten en luchtfoto's zijn in bijlage 4B weergegeven.

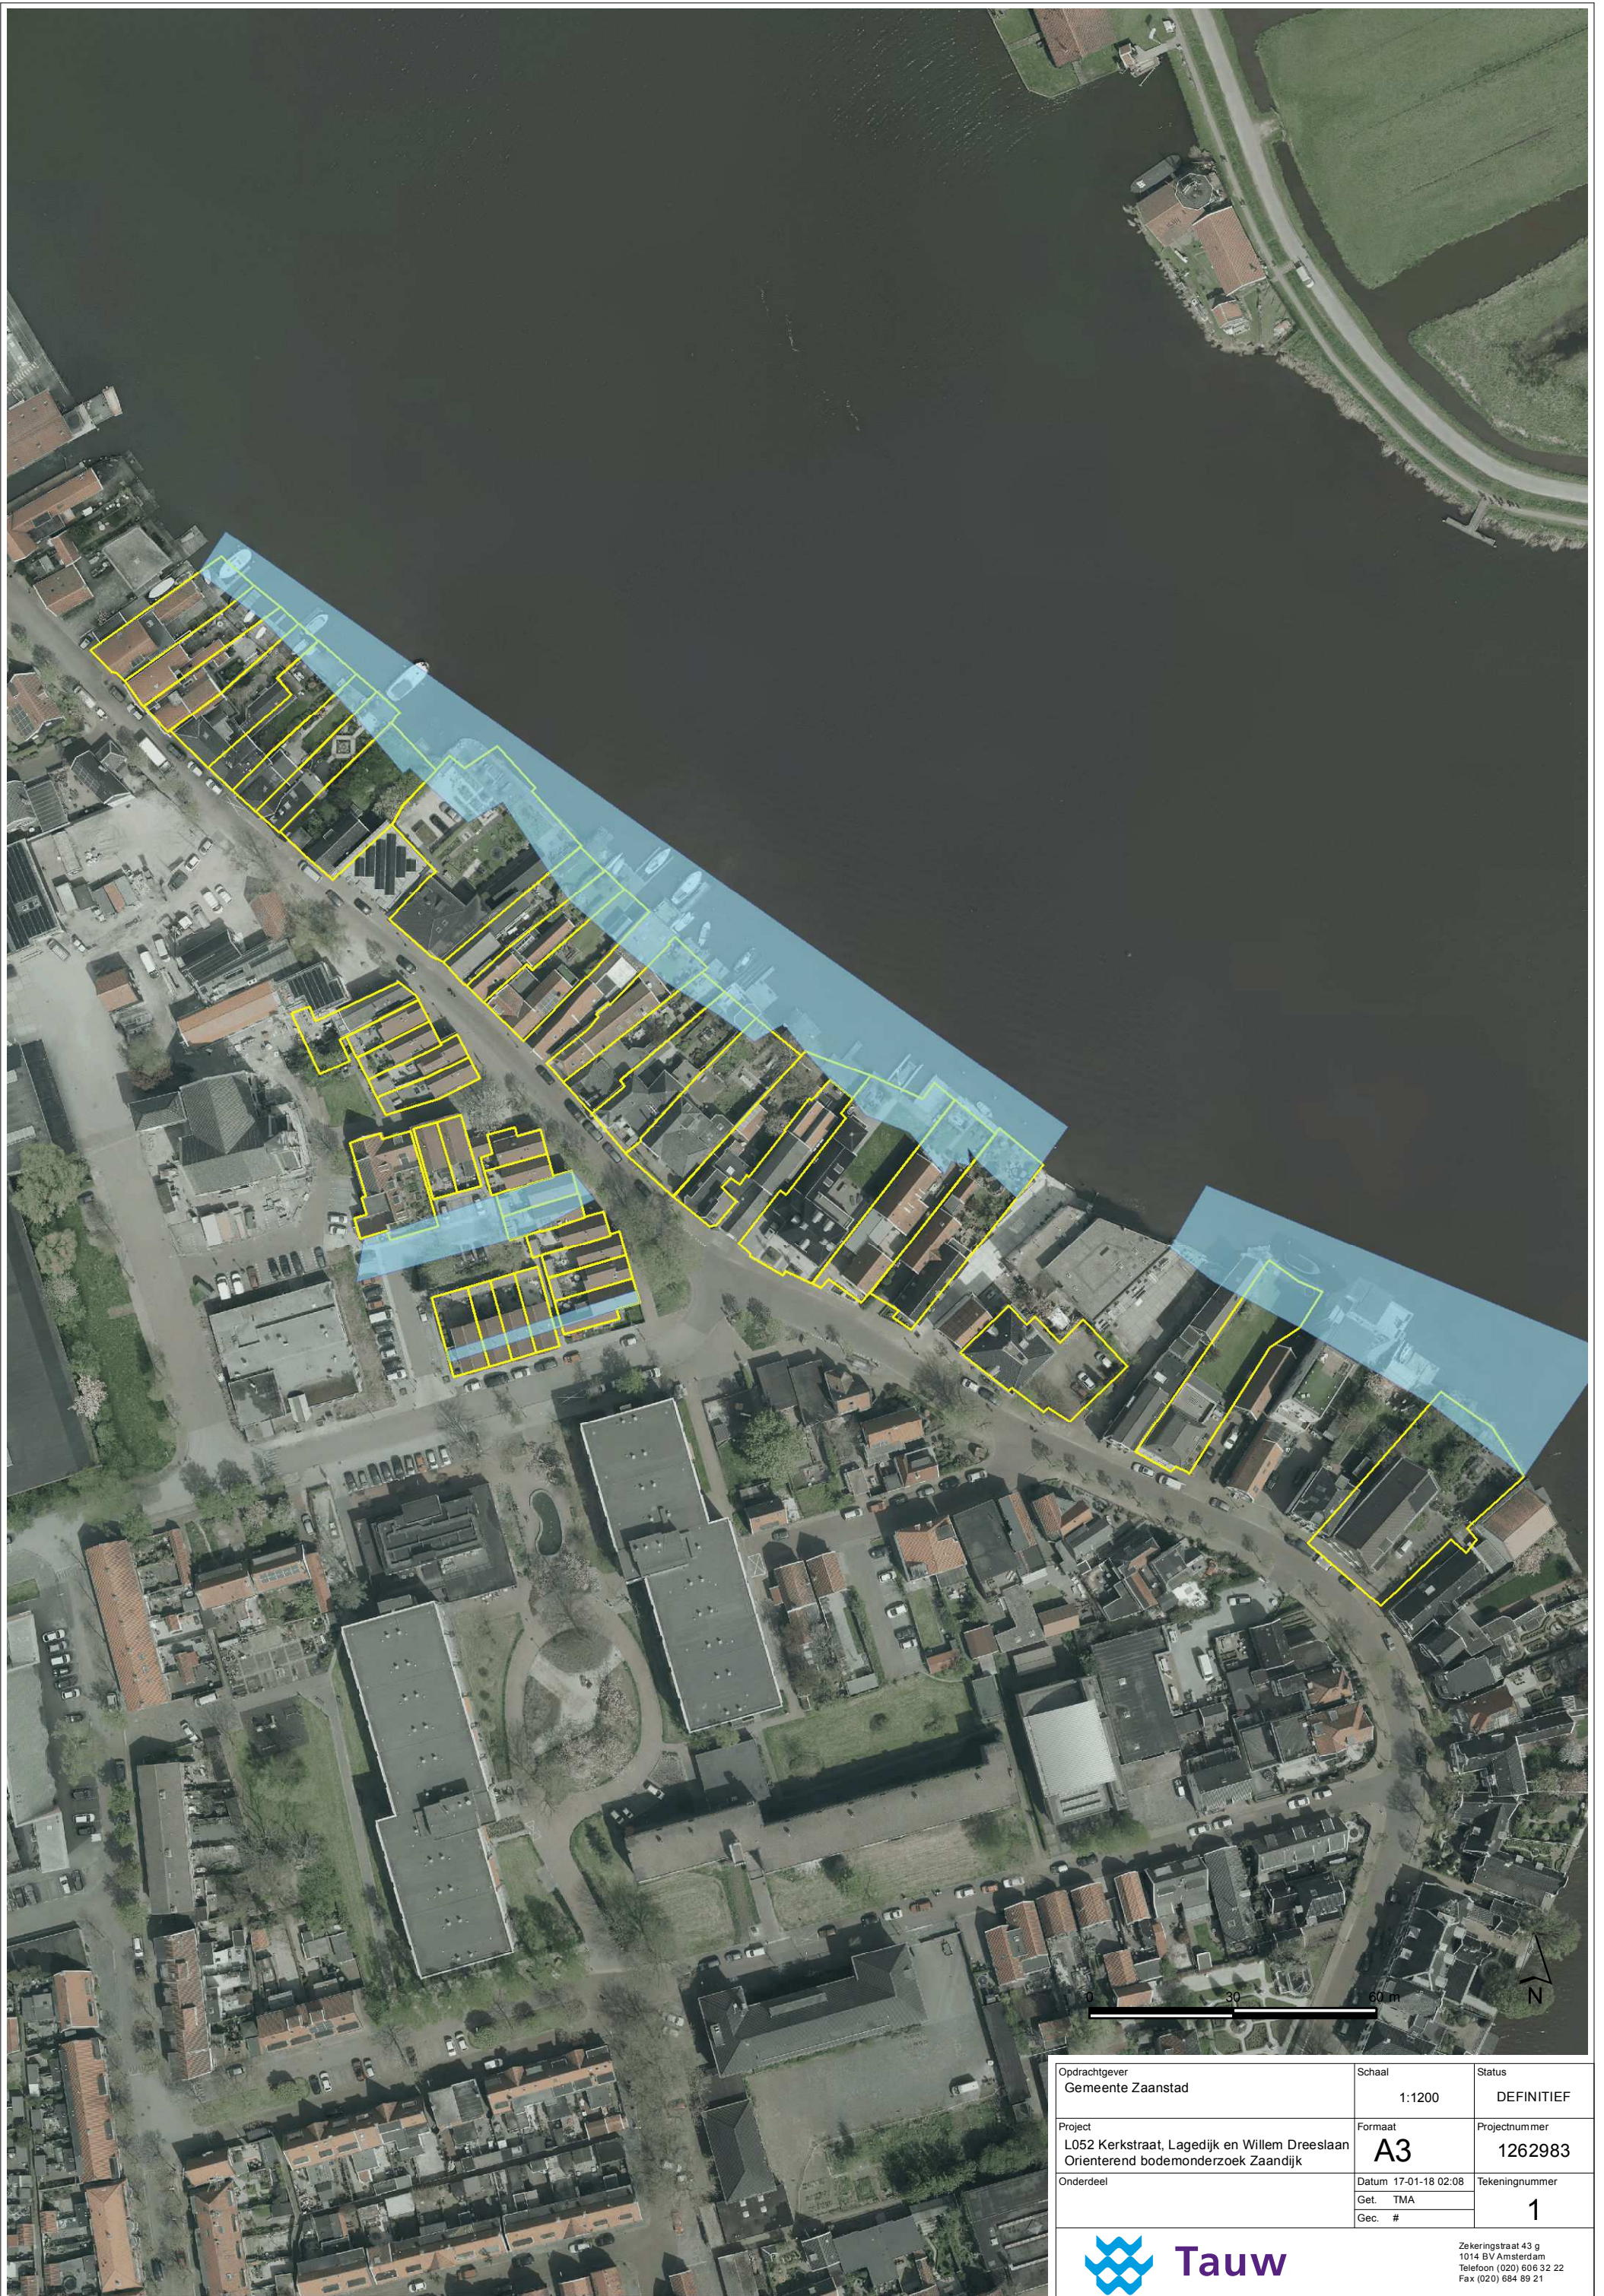
Oriënterend bodemonderzoek "Zaanslood" - L052 Dempingen

Binnen het onderzoeksgebied zijn meerdere gedempte watergangen bekend, welk deels of geheel overlap met de voor- en/of achtertuinen van de huizen binnen de onderzoekscontouren met de uitzondering van de adressen Lagedijk 63B-63D, 63H, 65-67. Er zijn geen ophogingen bekend binnen of rondom de onderzoekslocatie.

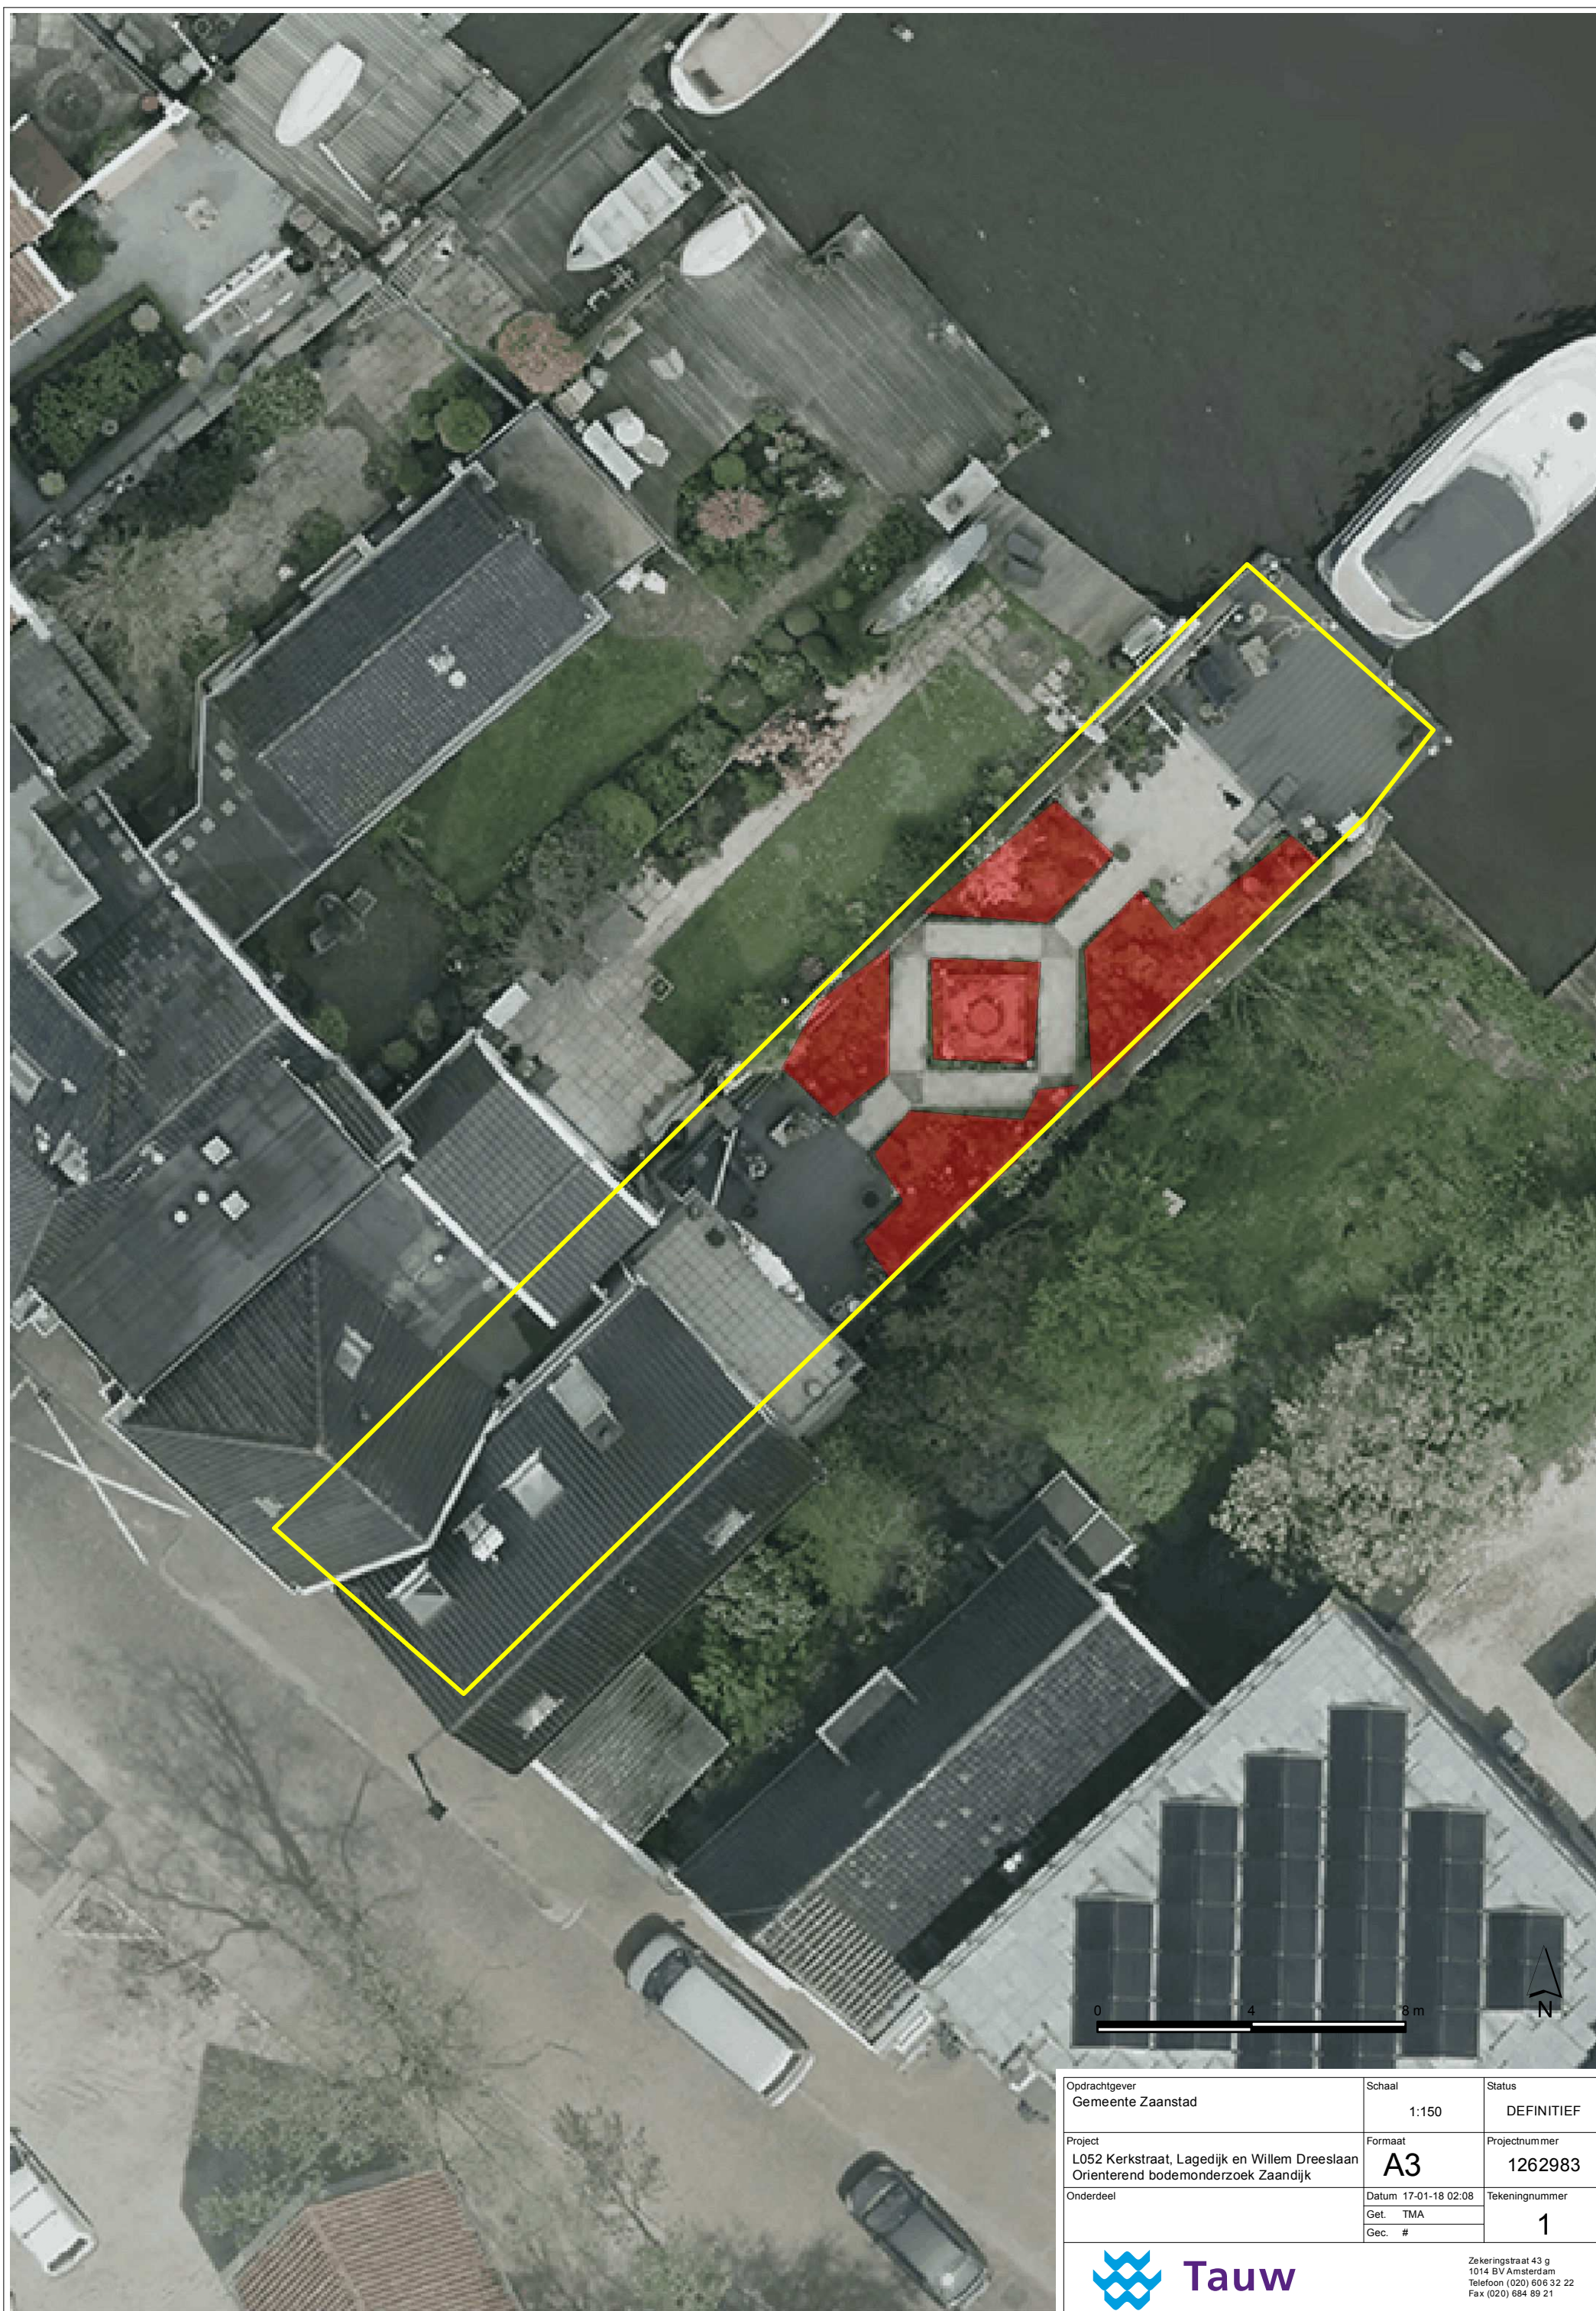
Oriënterend bodemonderzoek "Zaanslood" - L052 Lagedijk 196

Locatie overschrijding saneringscriterium
