**Oriënterend bodemonderzoek “Zaanslood”,  
C. Th. Kamphuijsstraat 21-43 en 36-54, D.  
Doniastraat 68-80, J.C. van Wessemstraat  
11-81 en Pieter Latensteinstraat 29-59 te  
Zaandam**

**Cluster L059, locatiecode BI047908496**

**30 augustus 2018**

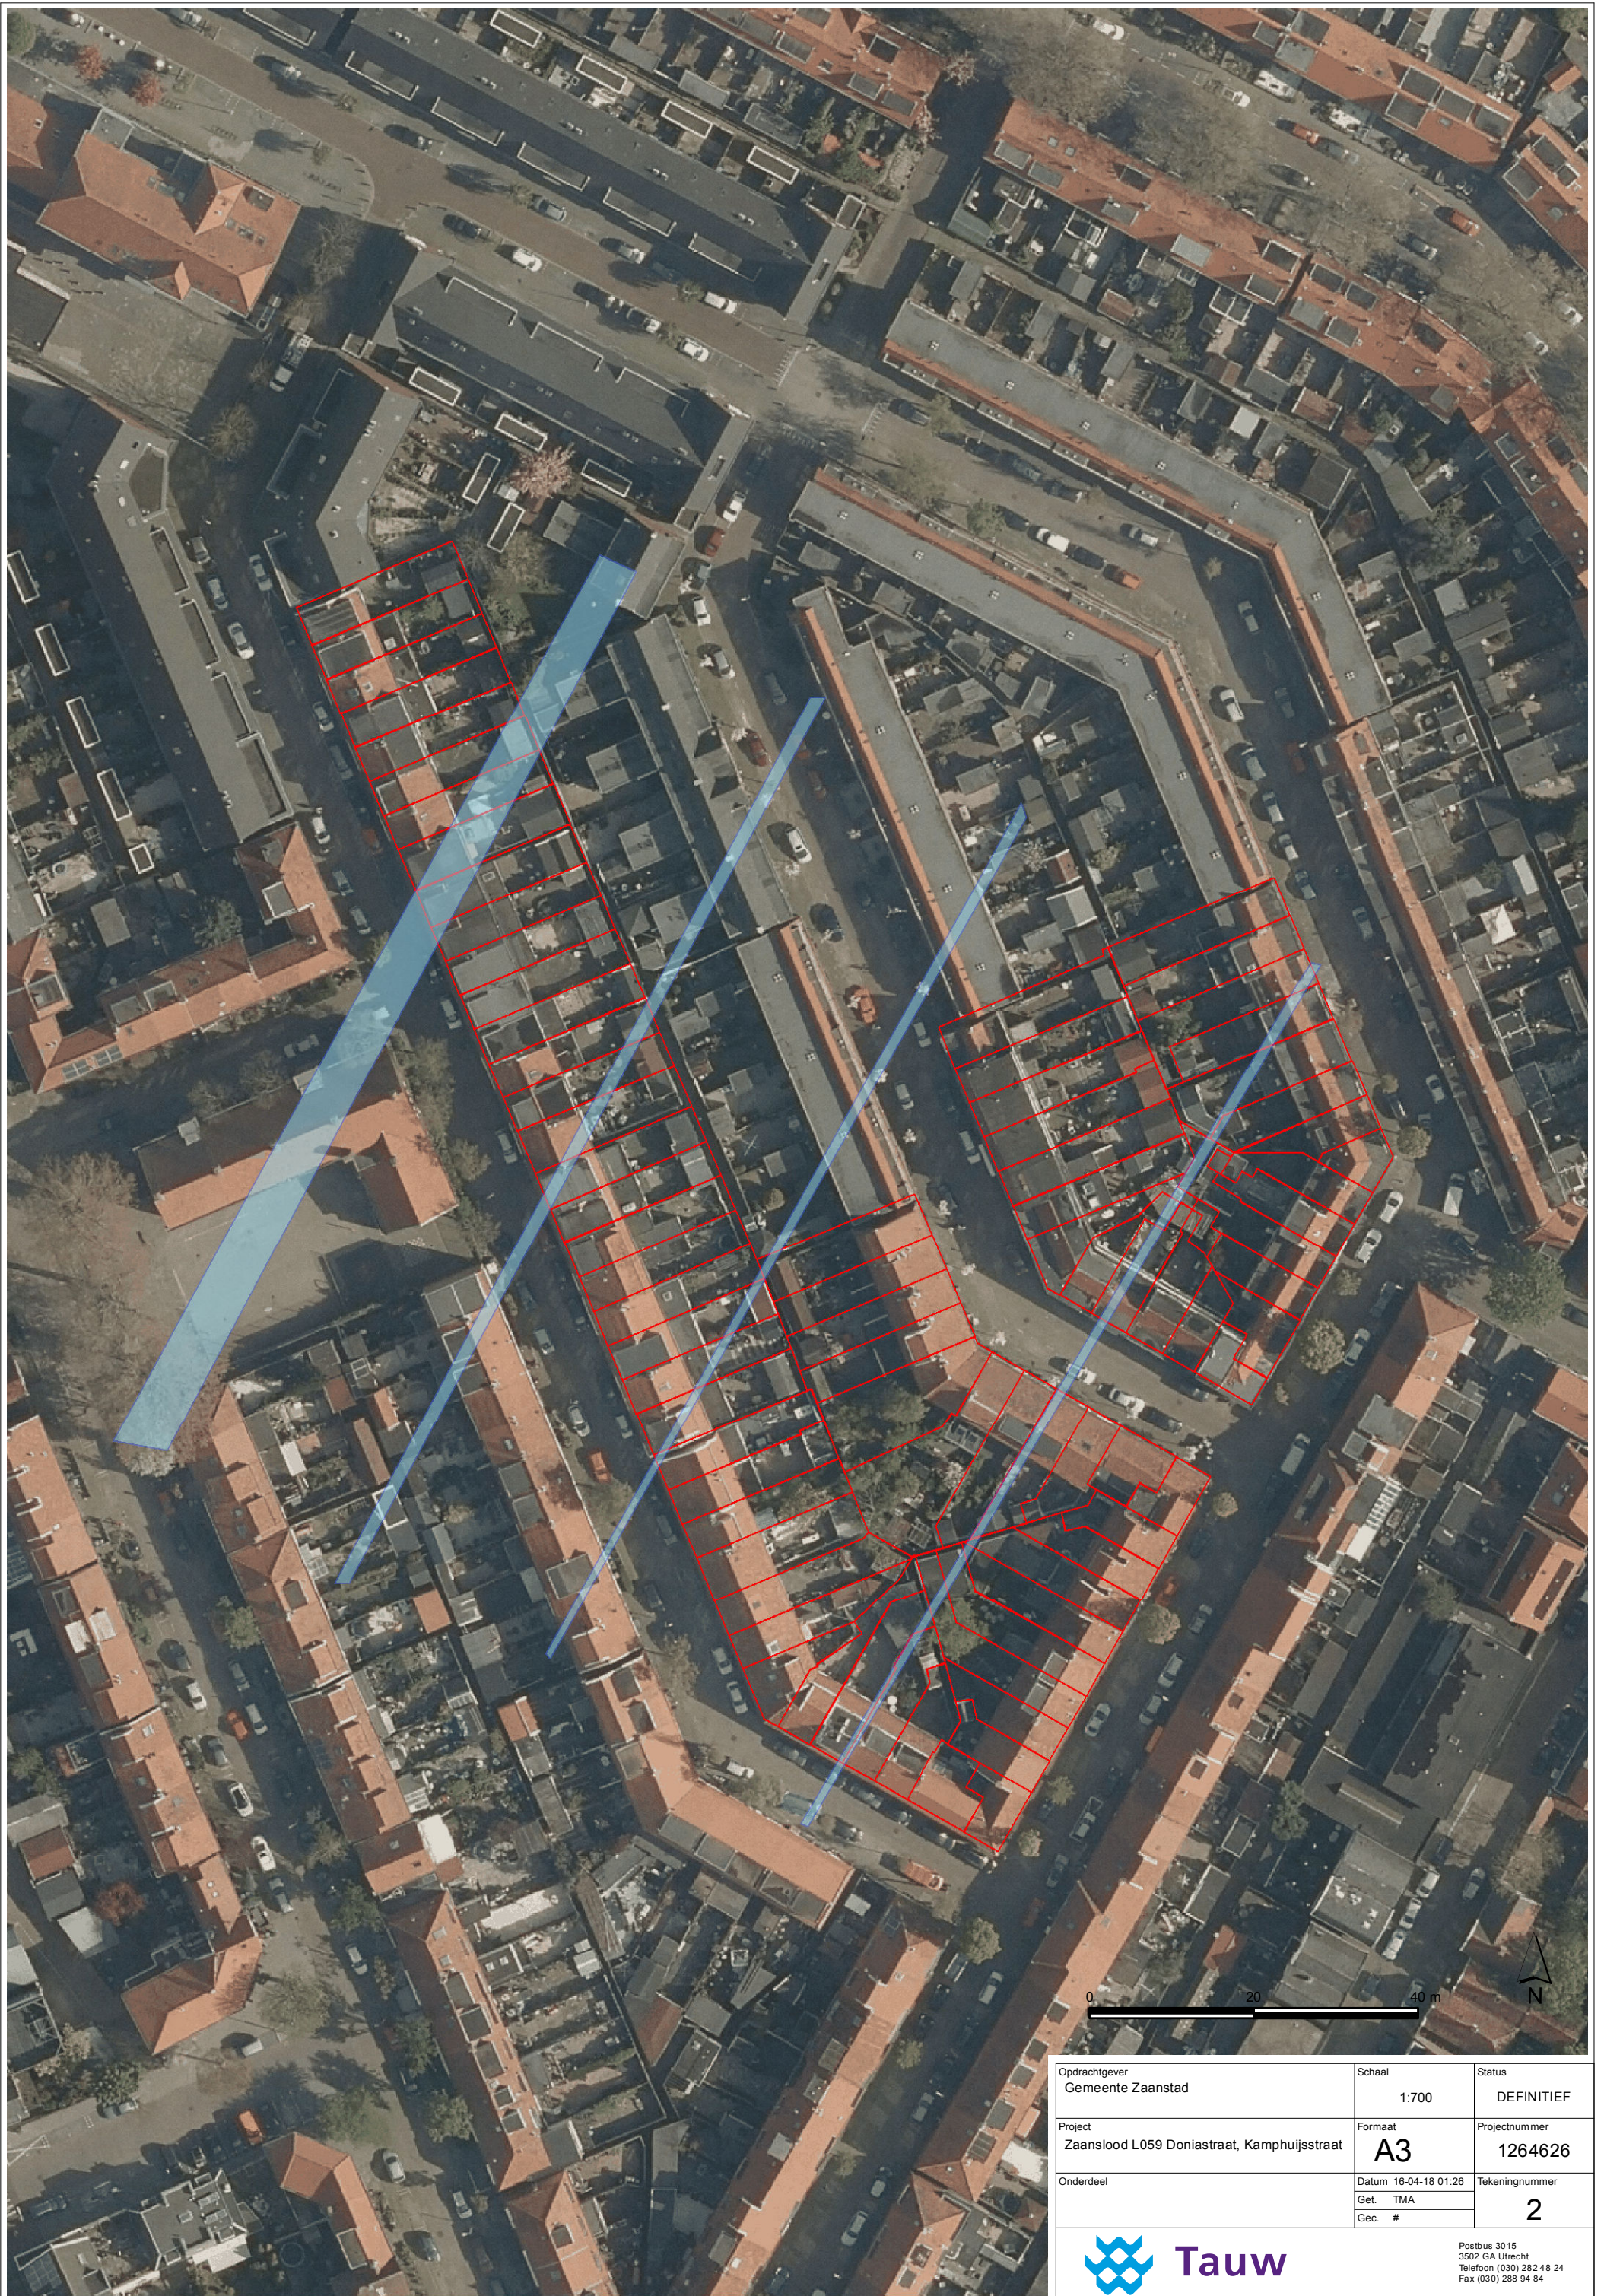
# Oriënterend bodemonderzoek "Zaanslood" - L059 Slootdempingen

Binnen het onderzoeksgebied zijn meerdere gedempte watergangen bekend. Drie van de gedempte watergangen doorsnijden enkele van de tuinen. In de Zaanatlas is geen stort of verdachte ophooglaag vermeld binnen het onderzoeksgebied.

De geraadpleegde historische topografische kaarten zijn opgenomen in bijlage 2. De vermoedelijke liggingen van de dempingen op basis van historische kaarten en luchtfoto's zijn in bijlage 4 weergegeven.

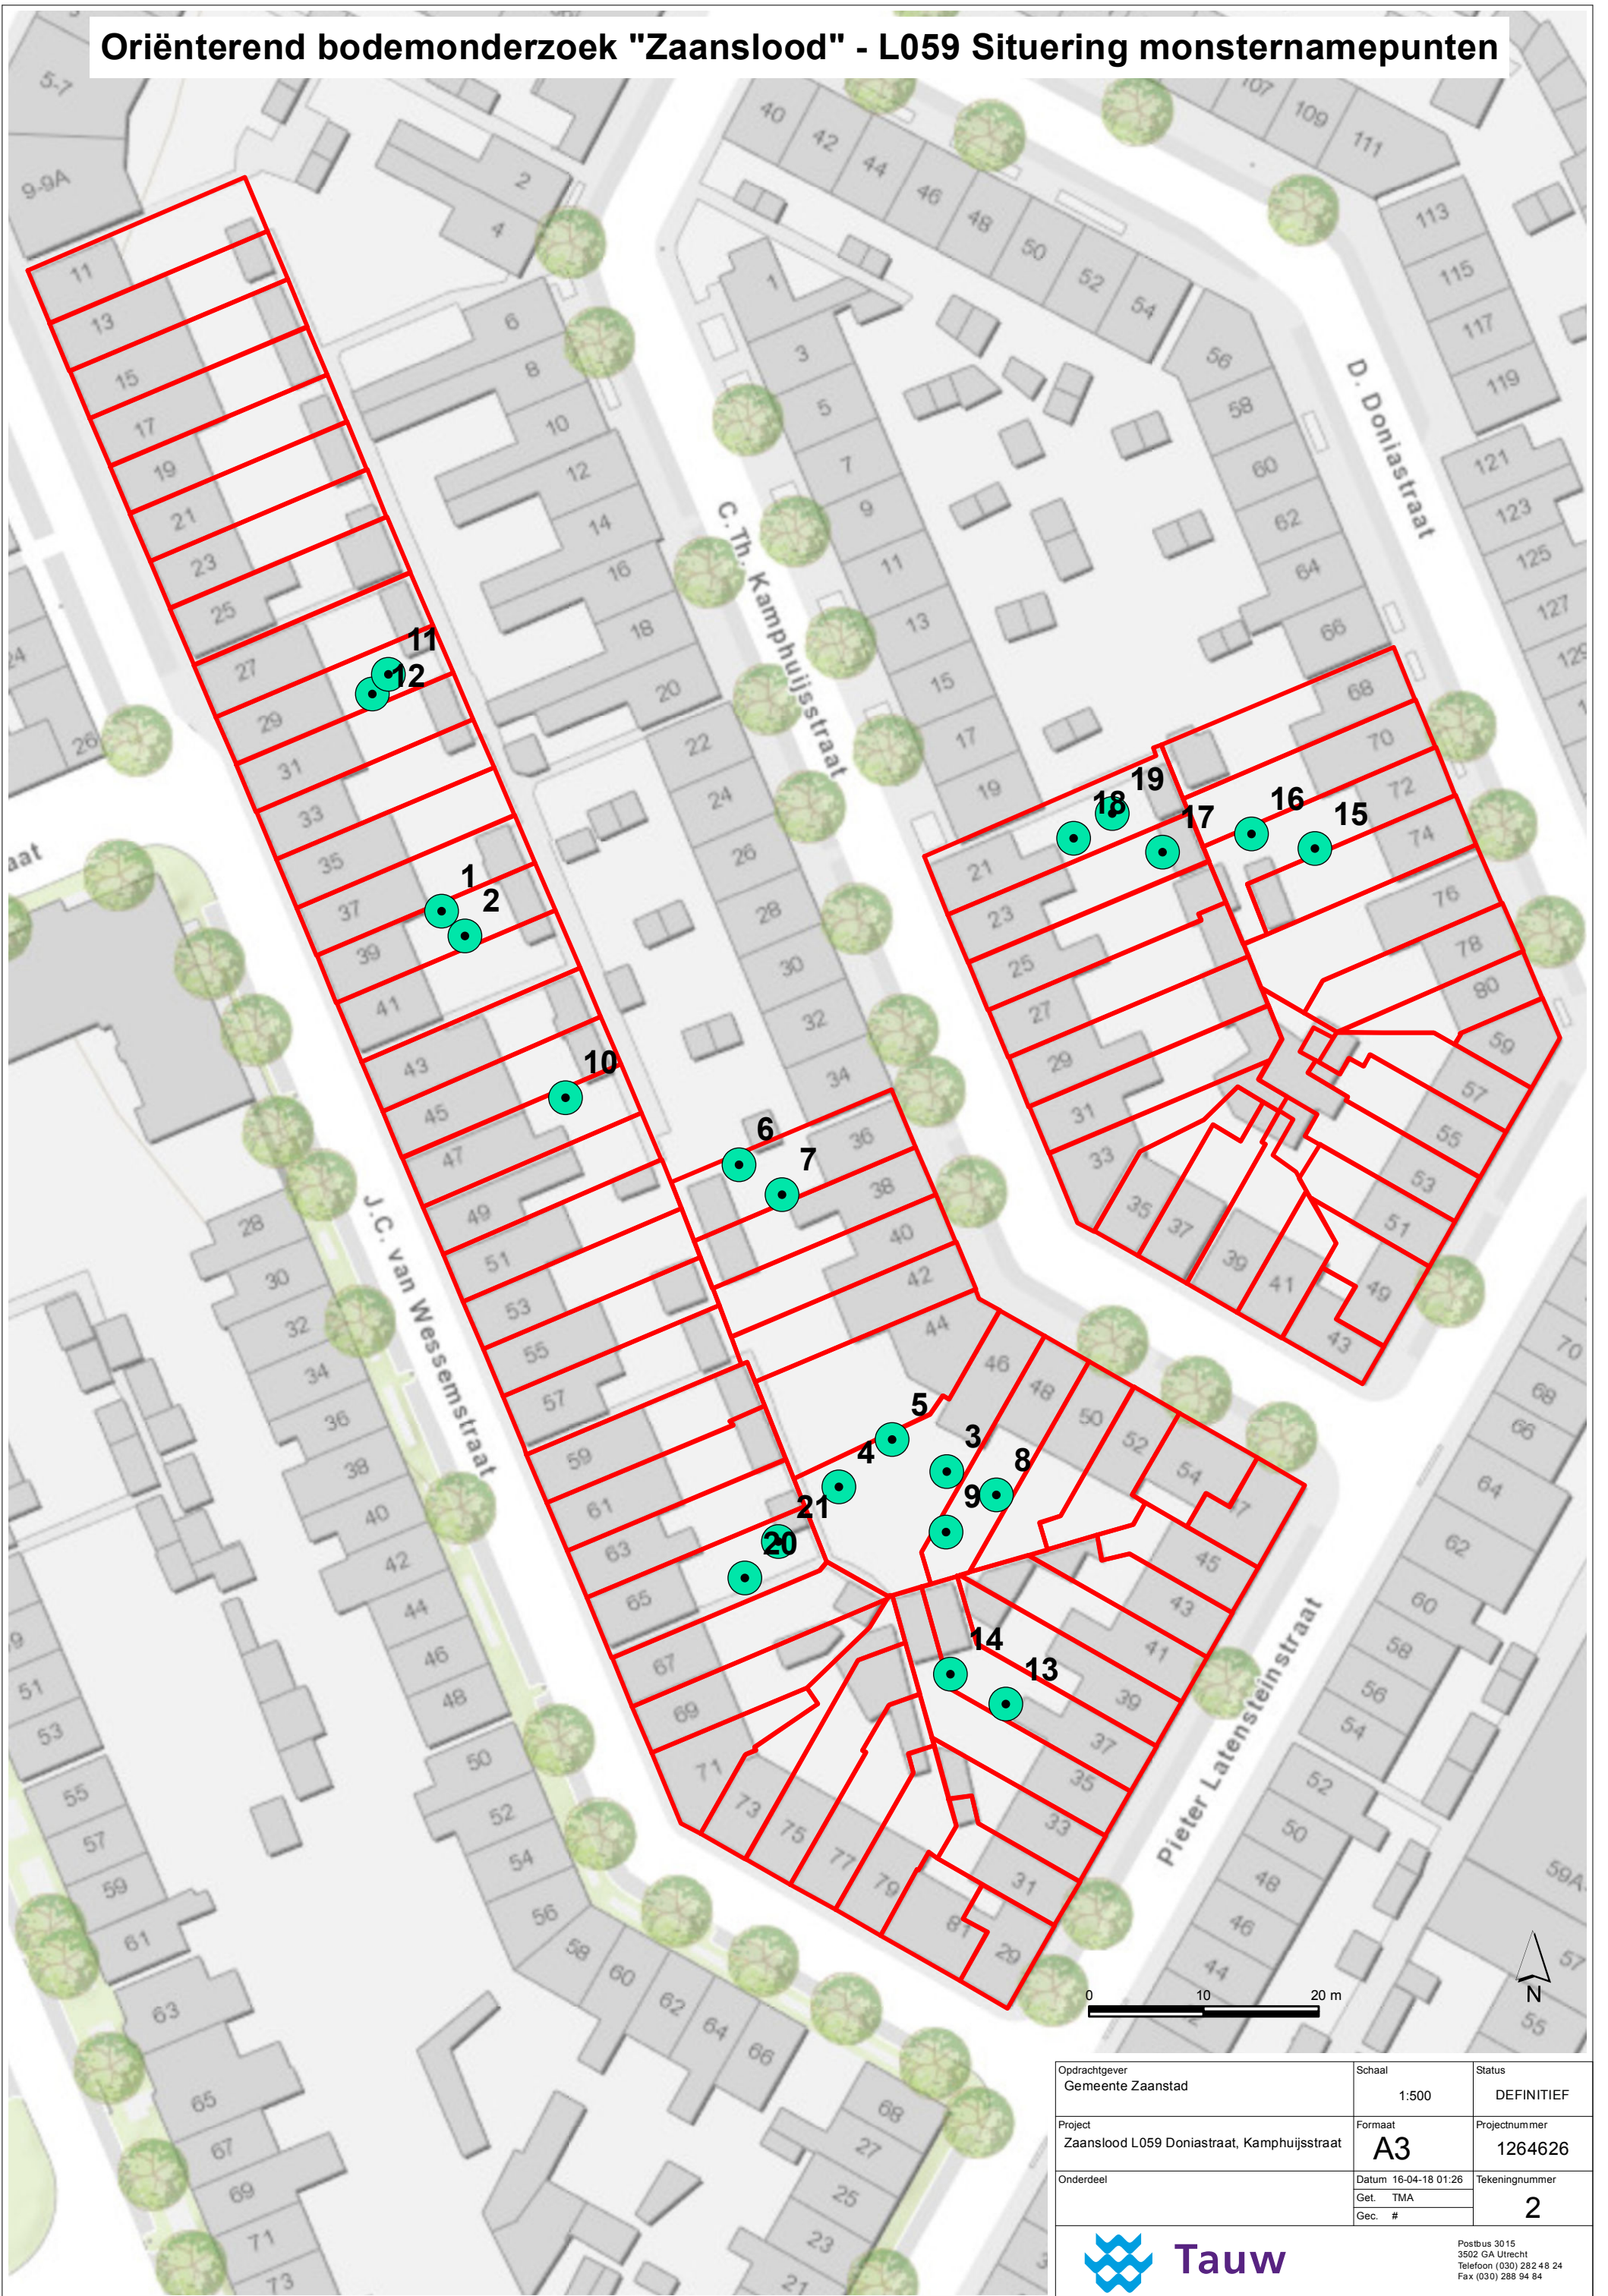
# Oriënterend bodemonderzoek "Zaanslood" - L059 Situering monsternamepunten

De grond is bemonsterd in de periode woensdag 23 mei 2018 tot vrijdag 22 juni 2018 door de heer J. van Rooden. Tabel 3.1 biedt een overzicht van de uitgevoerde veld- en analysewerkzaamheden. De situering van de monsterpunten is weergegeven in bijlage 5.
