## Bodemonderzoek lood

**Loodcluster L092 – Cederstraat-Taxusstraat in  
Zaandam**

projectnummer 434775.33

Definitief revisie 01  
10 april 2019

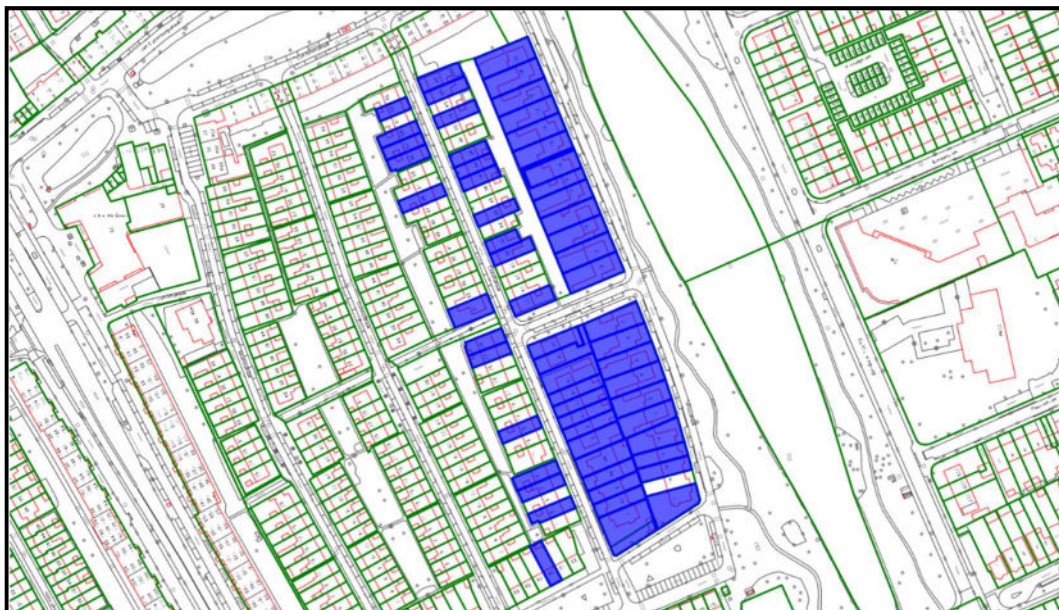
Figuur 1: Onderzoekslocaties binnen cluster (met blauw weergegeven)

Het onderzoek heeft betrekking op de adressen Cederstraat 3-63 en 2-58, Meidoornstraat 89 en Taxusstraat 1-20 Zaandam (59 in totaal). De adressen binnen het cluster zijn in onderstaande figuur met blauw weergegeven.

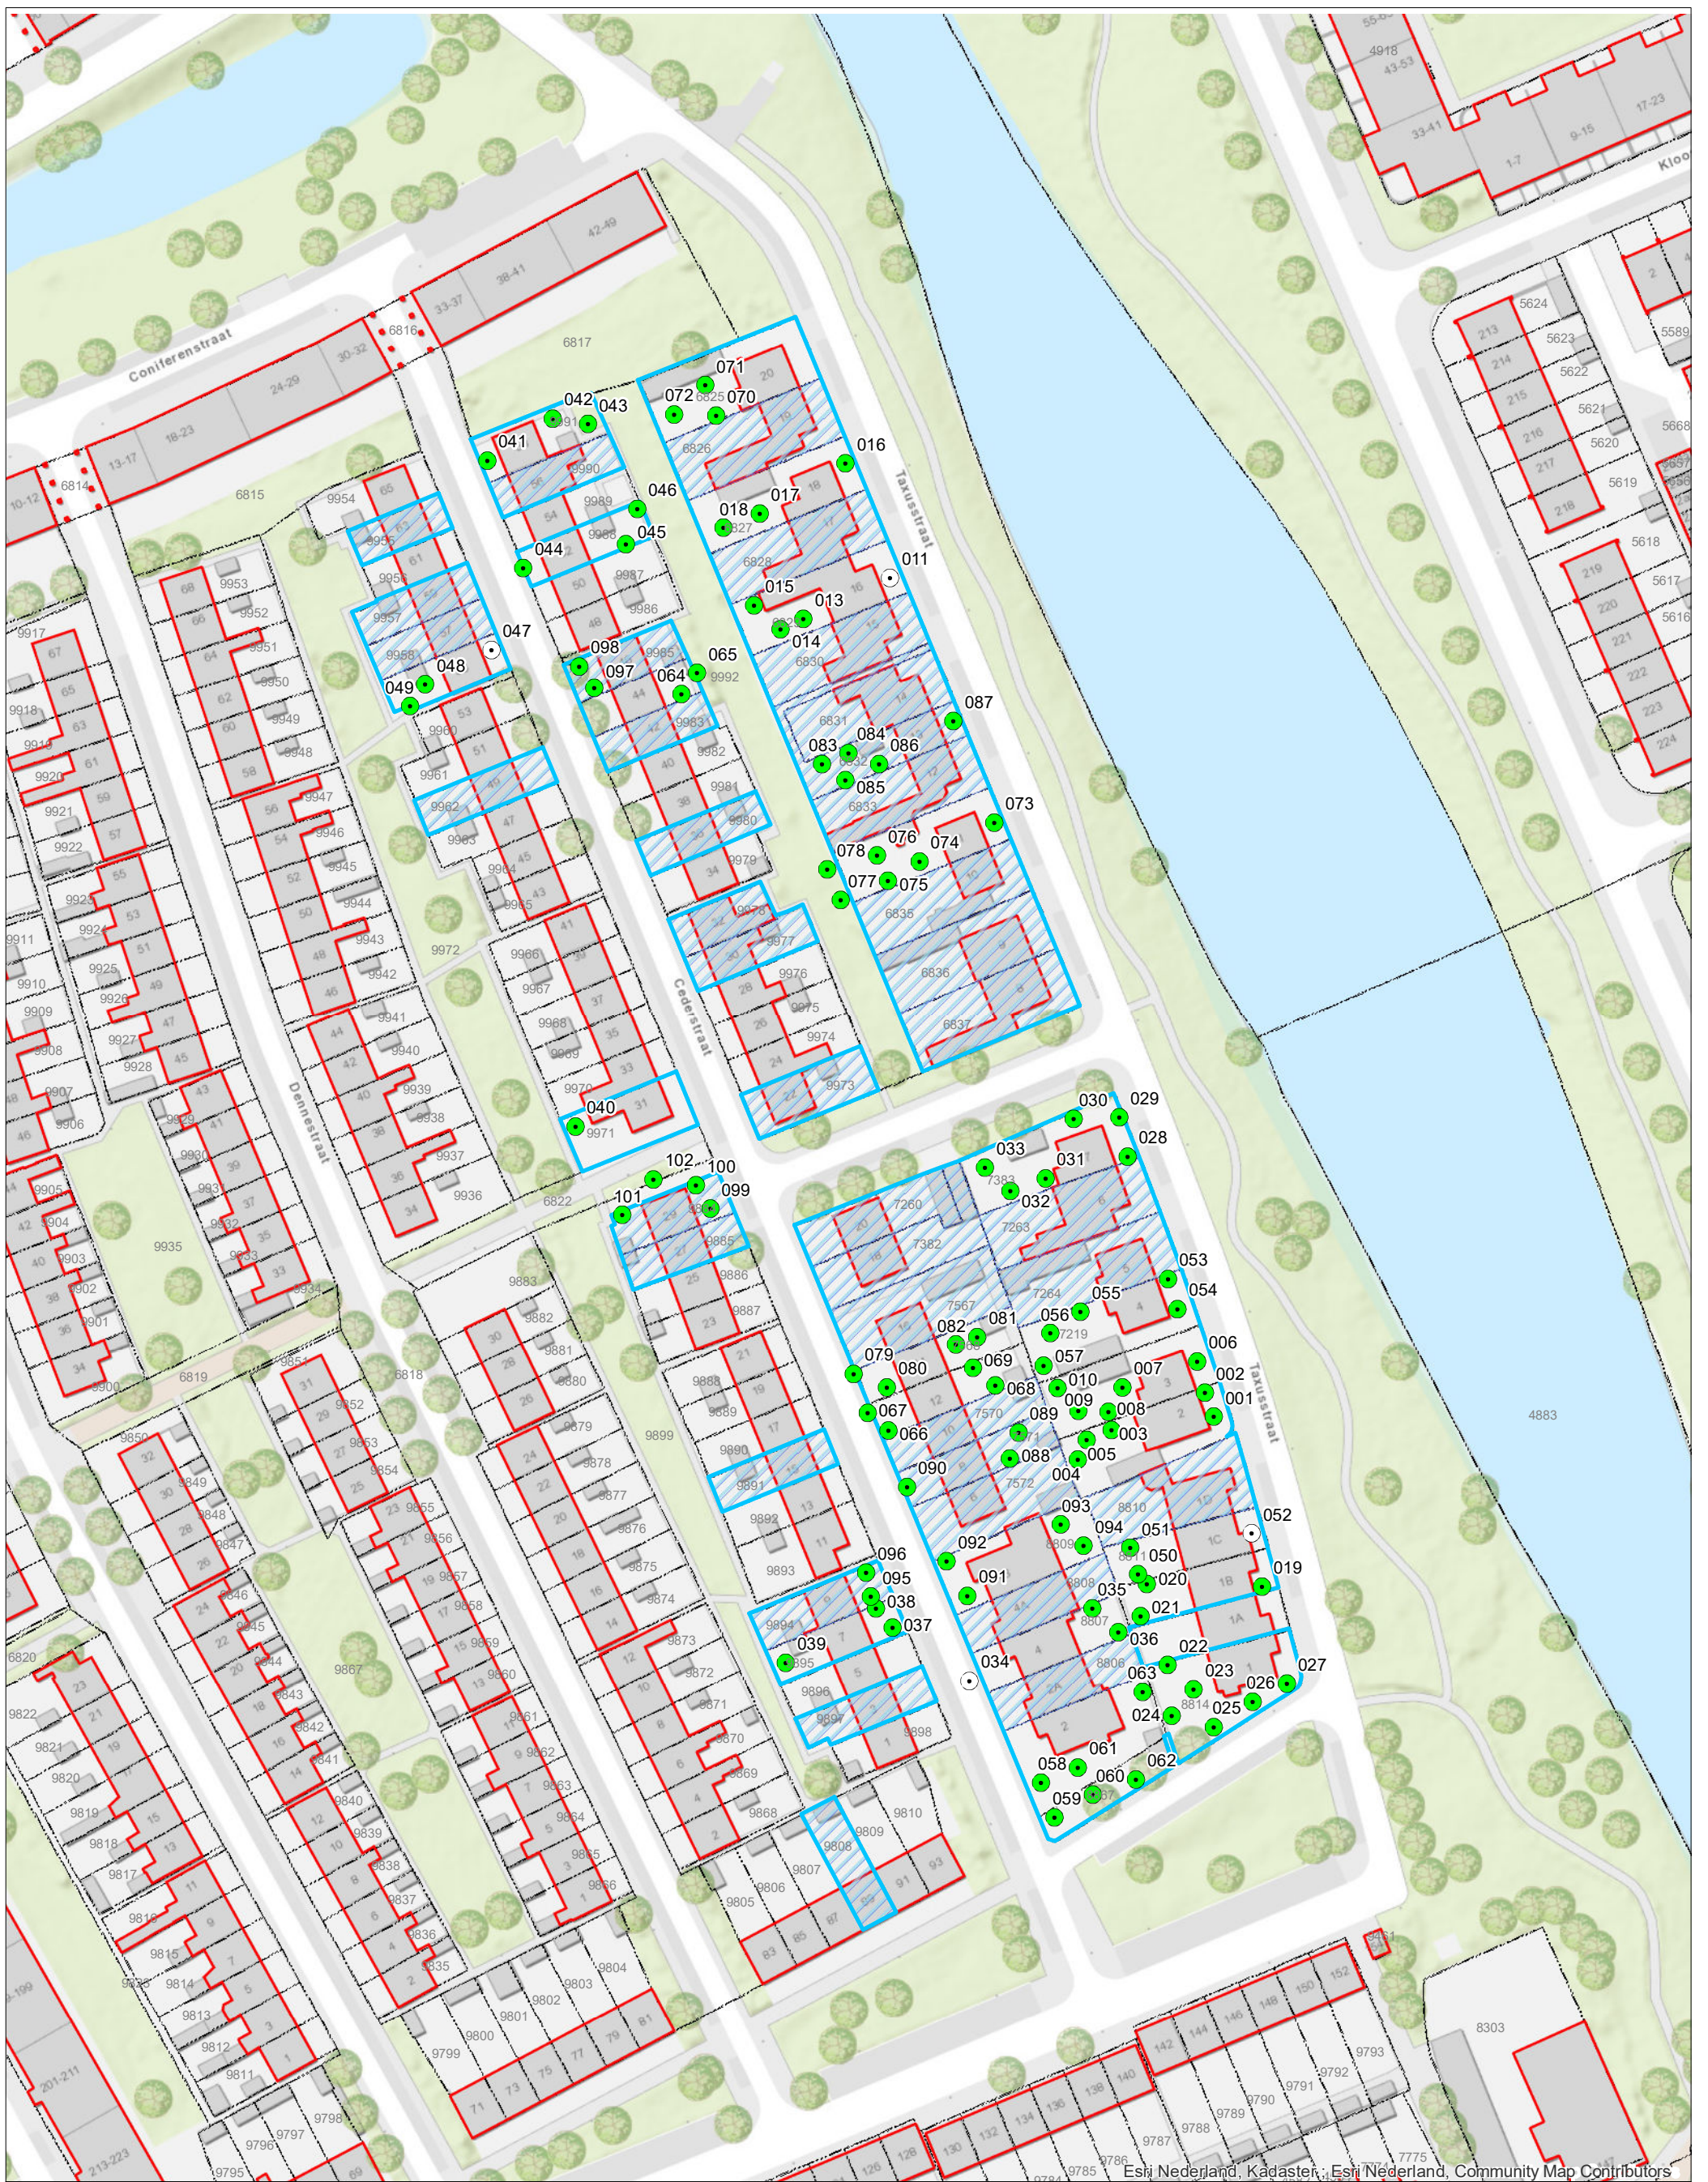
## **Bijlage 6 Tekening**

Op alle adressen is de tuin in gebruik als siertuin, grasveld en/of border. In onderstaande tabel zijn de verrichte boringen per adres weergegeven. De posities van de boringen zijn ingemeten en zijn weergegeven op de tekeningen die als bijlage bij dit onderzoek is gevoegd.
