**PROJECT 30094**

**ORIËNTEREND ONDERZOEK  
PROJECT ZAANSLOOD  
DEELGEBIED LA PALMA, MADAGASKAR, MADEIRA,  
MAURITIUS EN PIETER JELLES TROELSTRALAAN TE  
ZAANDAM**

Loodcluster L094

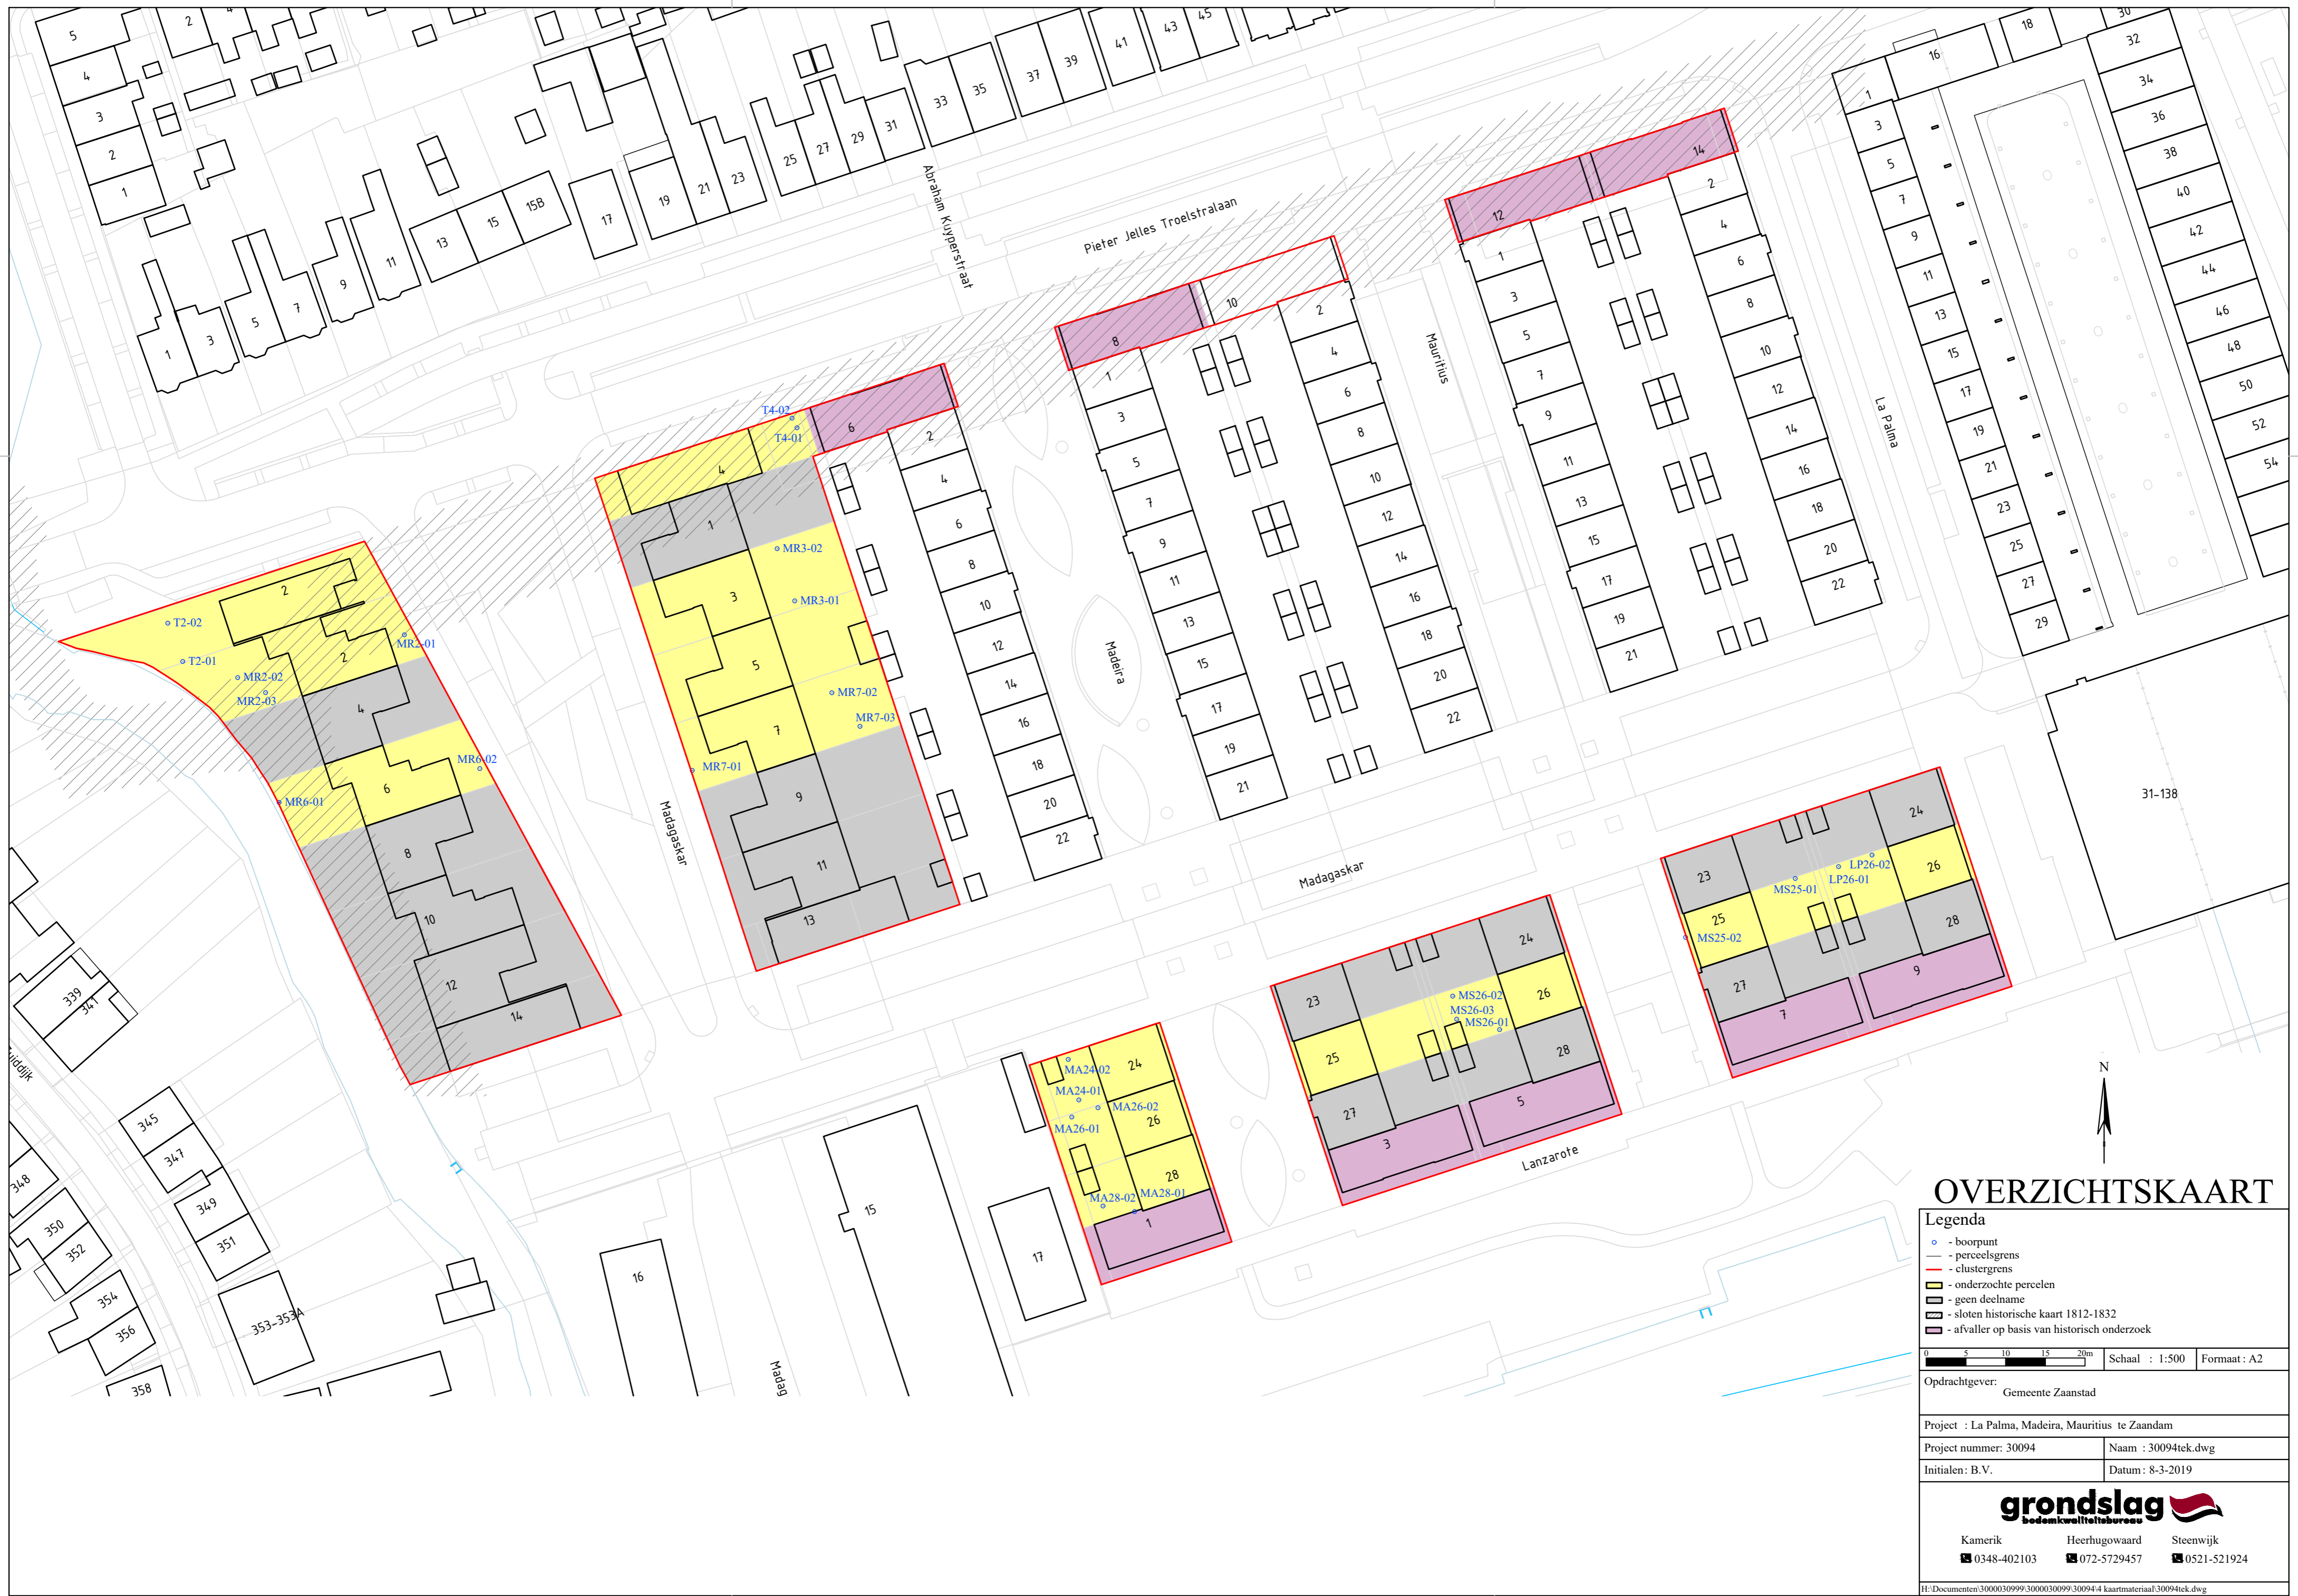
# OVERZICHTSKAART

De gegevens omtrent de oppervlakte per onderzocht woonperceel is te vinden in bijlage III. Het bodemonderzoek is alleen uitgevoerd op de onverharde terreindelen. De begrenzing van de onderzoekslocatie is weergegeven op de tekening in bijlage I.

In totaal zijn ter plaatse van de onderzoekslocaties 27 boringen verricht. De boringen zijn verspreid over de onverharde delen van de woonpercelen verricht en per boring is een foto gemaakt. De boringen zijn per perceel genummerd, voorafgegaan door de eerste en laatste letter van de straatnaam en het huisnummer (bijv. MR1-01, MR1-02, etc.). De ligging van de boringen is weergegeven in bijlage I.
