**Oriënterend onderzoek "Zaanslood"  
Ameland en omstreken te Zaandam**

**Cluster L104, Locatiecode: BI047912417**

**23 oktober 2019**

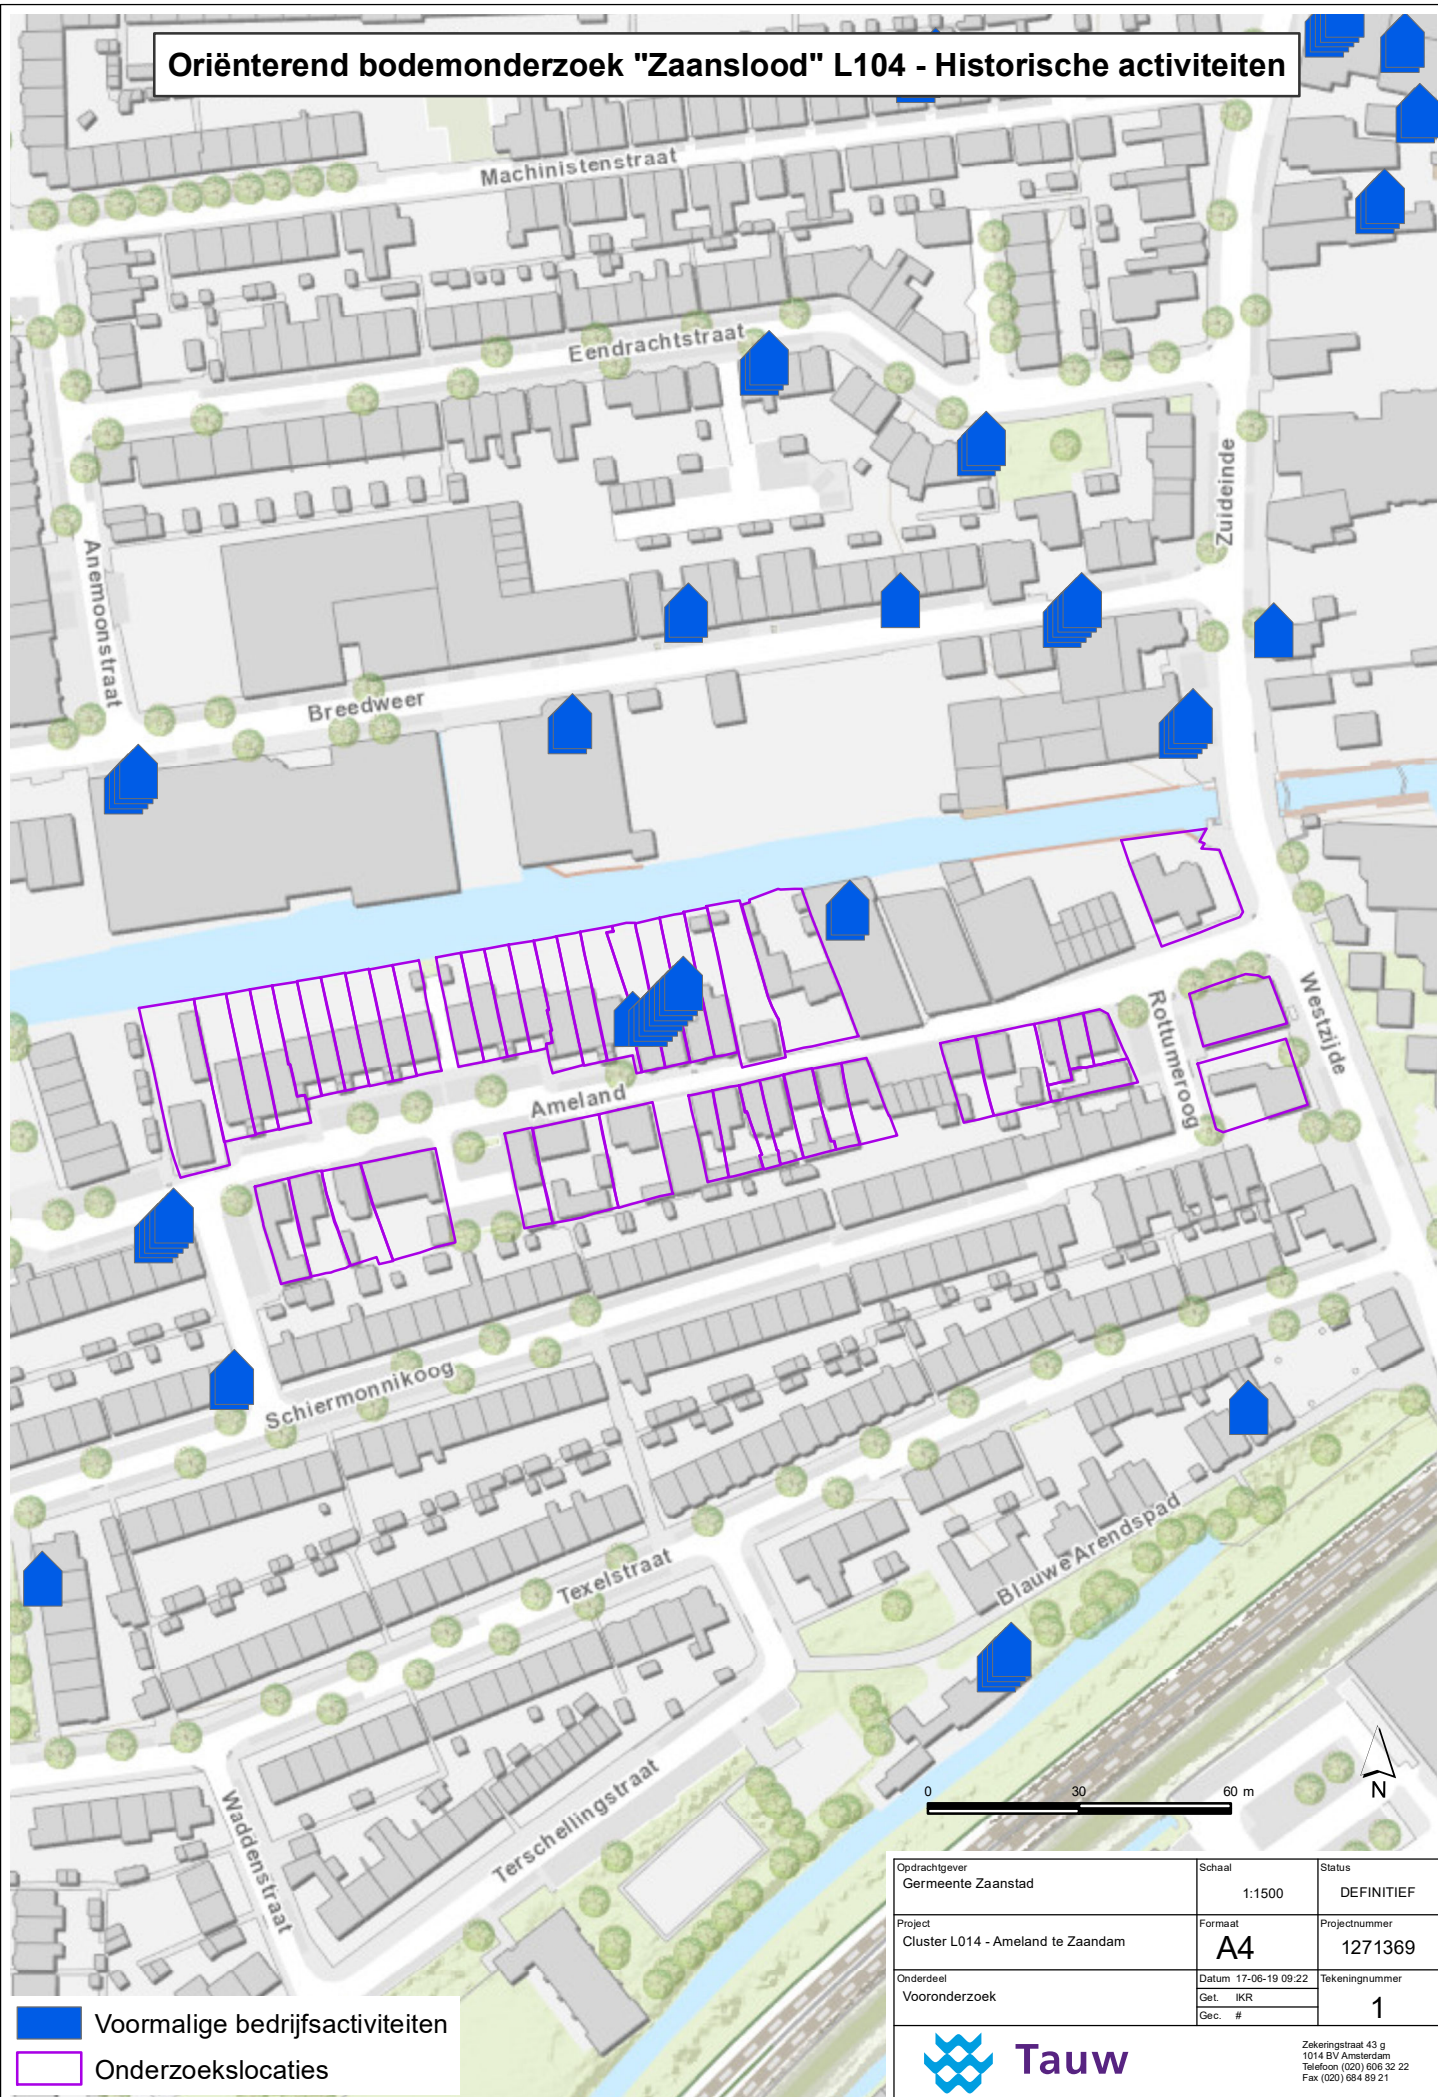
# Oriënterend bodemonderzoek "Zaanslood" L104 - Historische activiteiten

- Voormalige bedrijfsactiviteiten
- Onderzoeklocaties

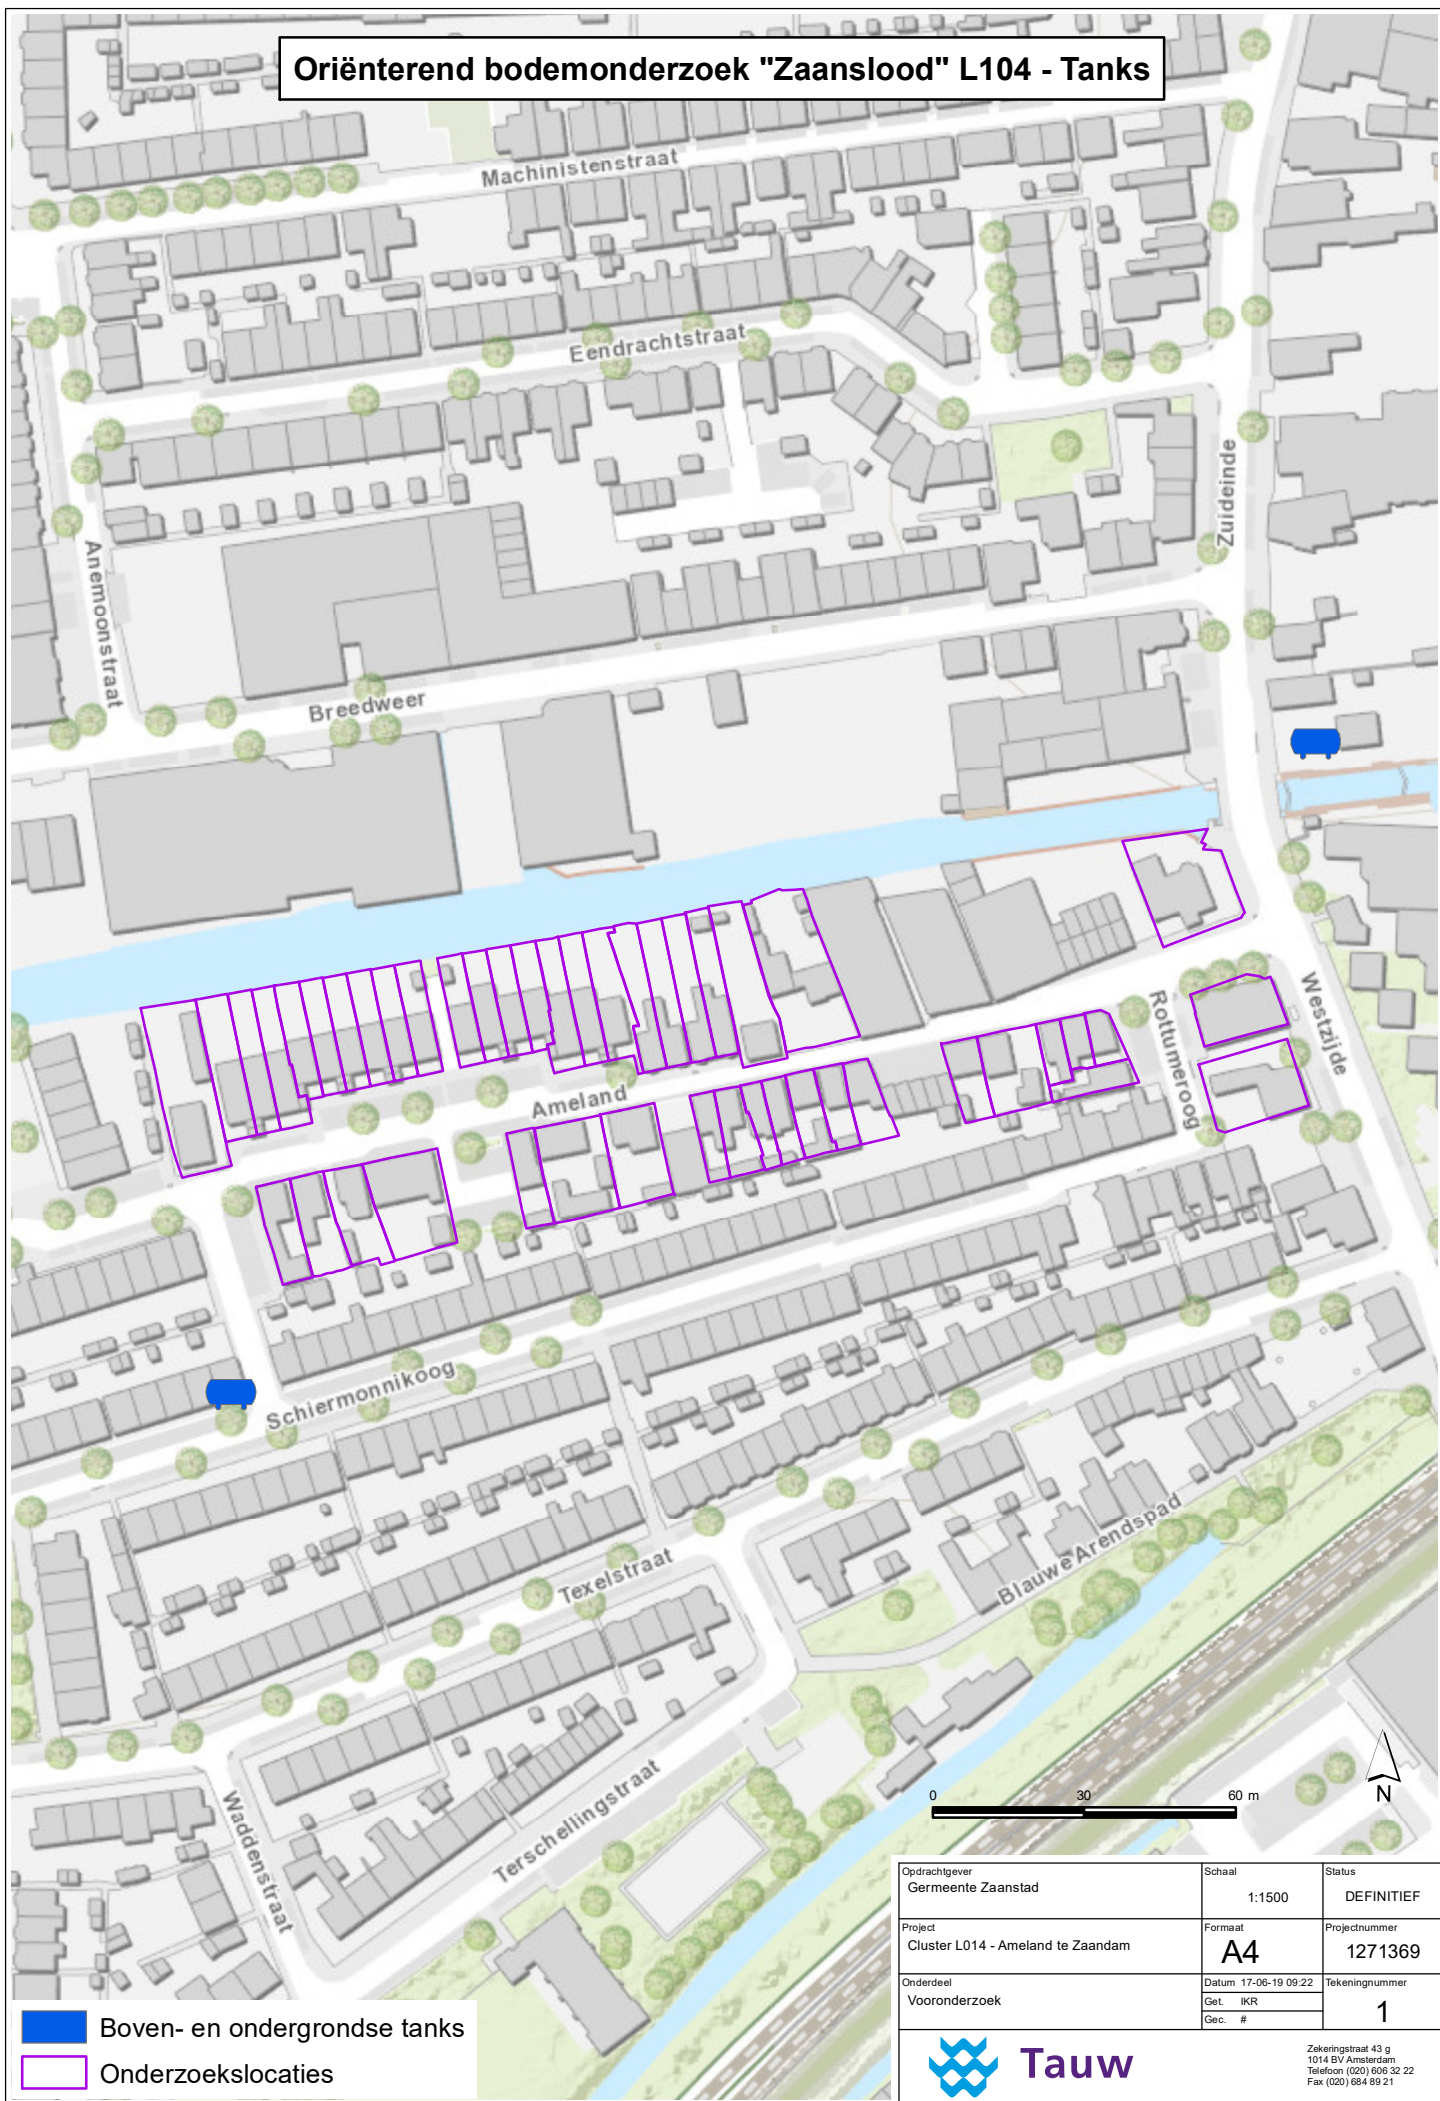
# Oriënterend bodemonderzoek "Zaanslood" L104 - Tanks

- Boven- en ondergrondse tanks
- Onderzoeklocaties

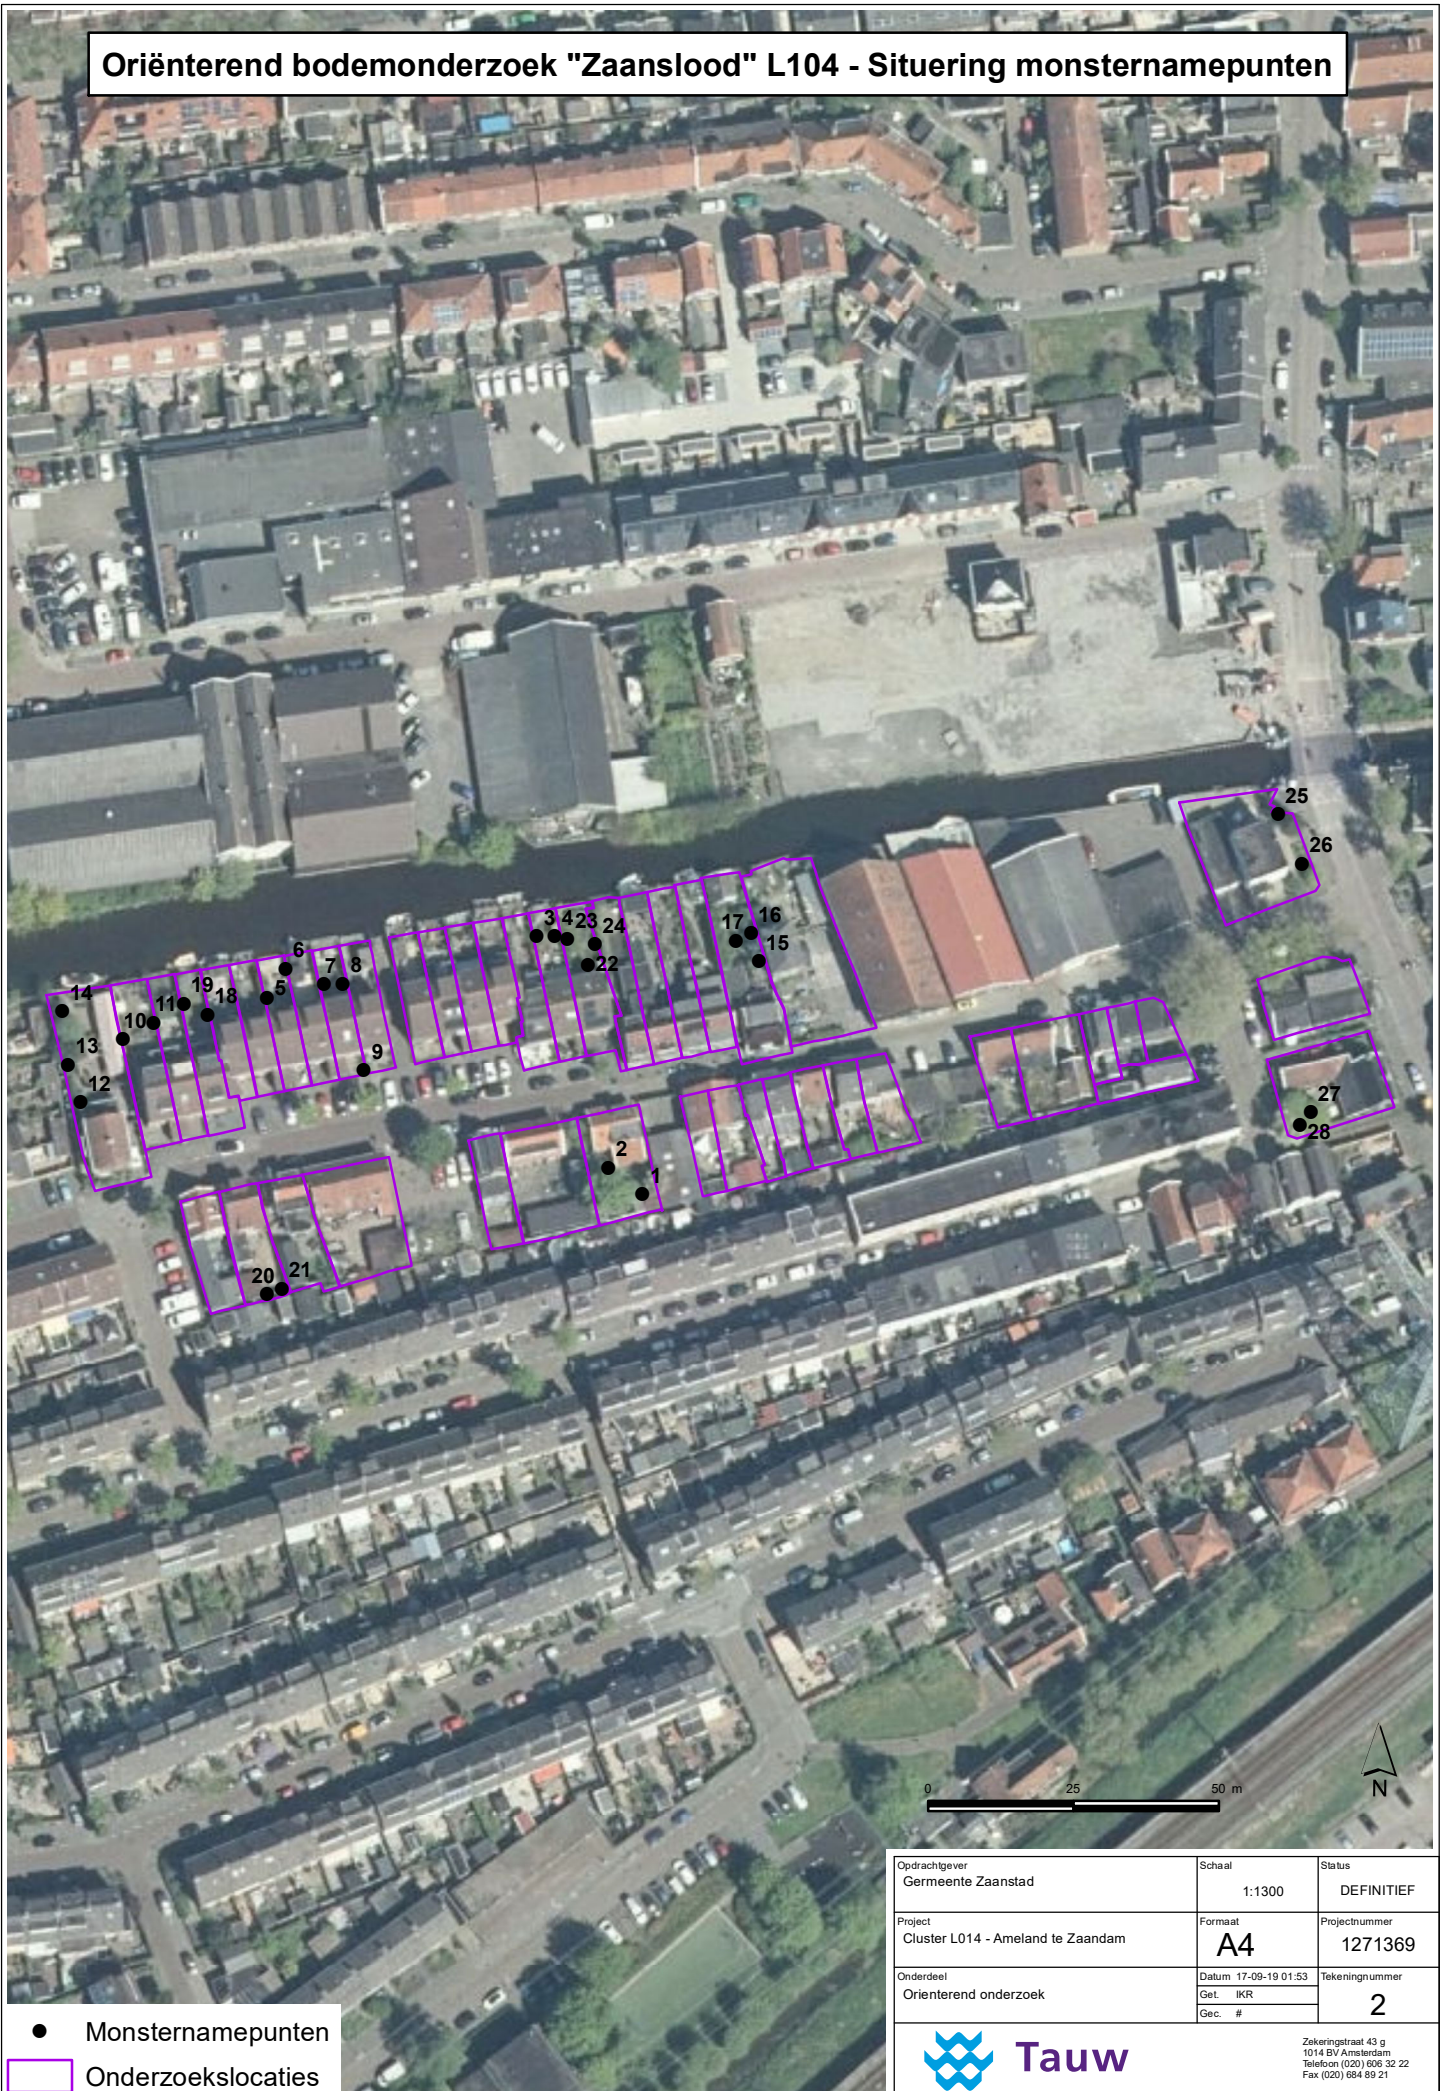
# Oriënterend bodemonderzoek "Zaanslood" L104 - Situering monsternamepunten

- Monsternamepunten
- Onderzoekslocaties
