**PROJECT 31366**

**ORIËNTEREND ONDERZOEK  
PROJECT ZAANSLOOD  
DEELGEBIED GERARD DOUSTRAAT EN FRANCISCO  
GOYASTRAAT TE ZAANDAM**

Loodcluster L108

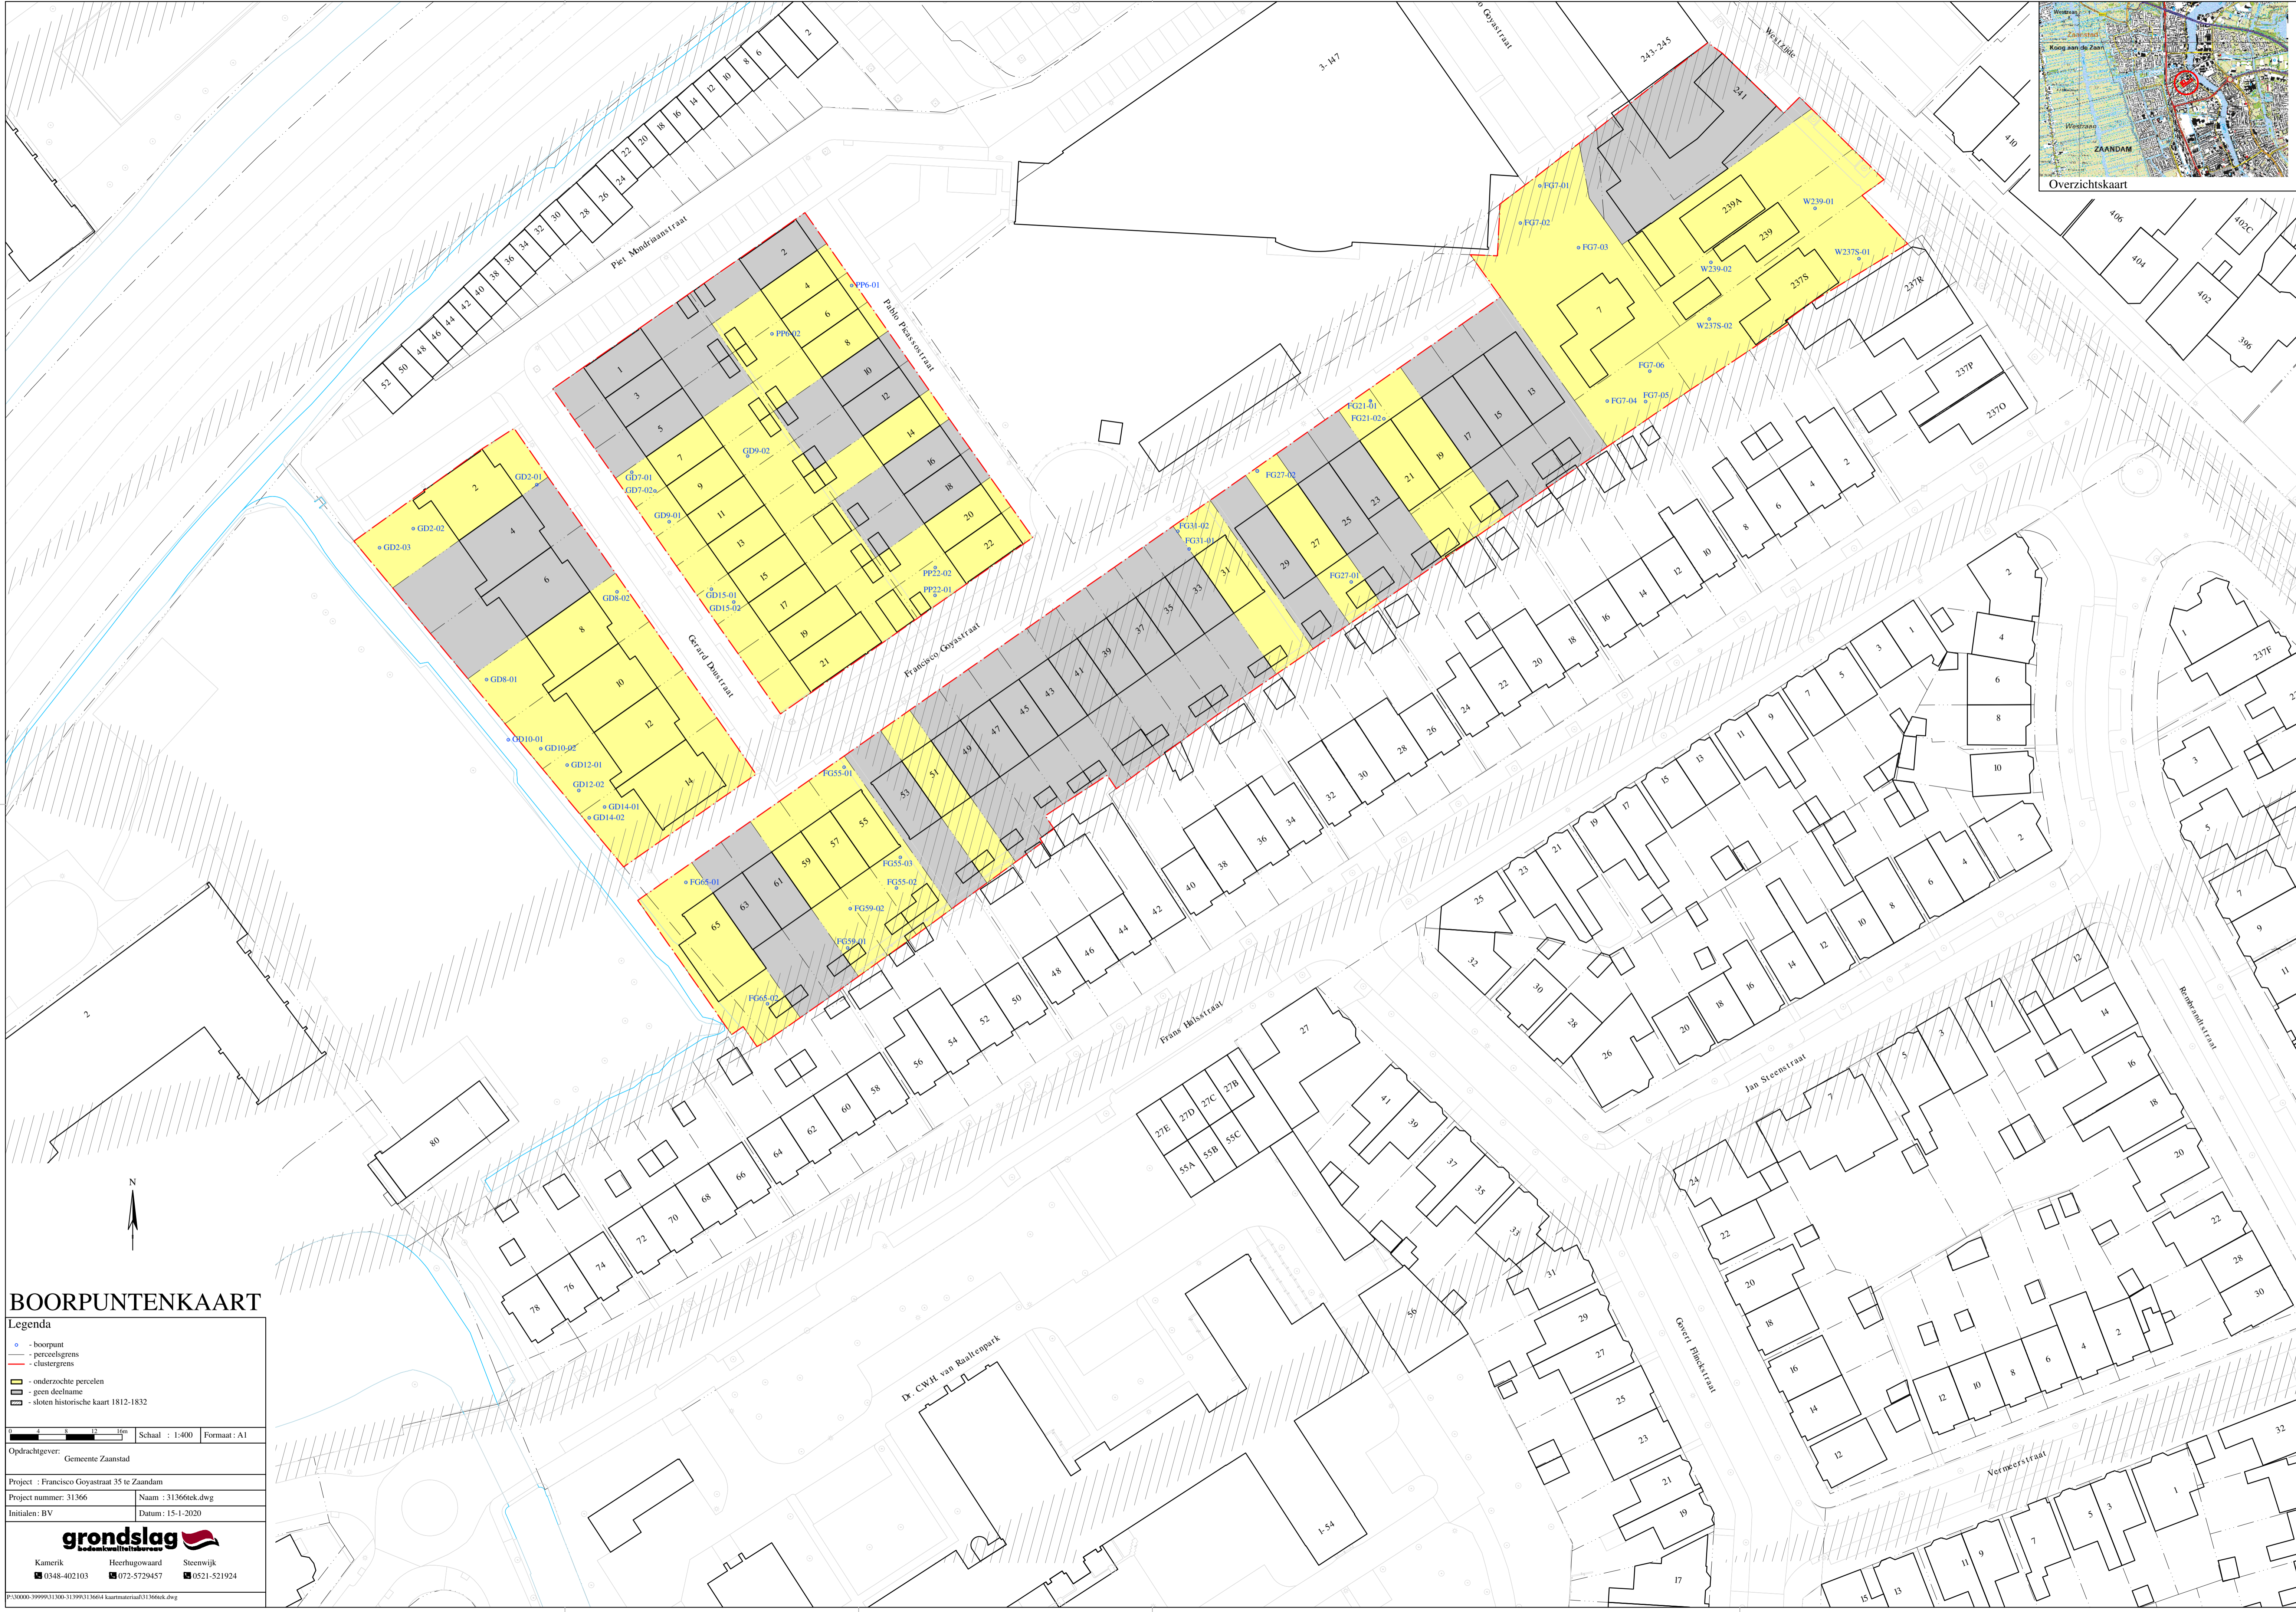
# BOORPUNTENKAART

- boorpunt
- perceelsgrens
- clustergrens
- onderzochte percelen
- geen deelname
- sloten historische kaart 1812-1832
