Oriënterend bodemonderzoek "Zaanslood" o.a. Frans Halsstraat, Hobbemastraat, Van Ostadestraat te Zaandam

Cluster L114, locatiecode: BI047912771

26 november 2019

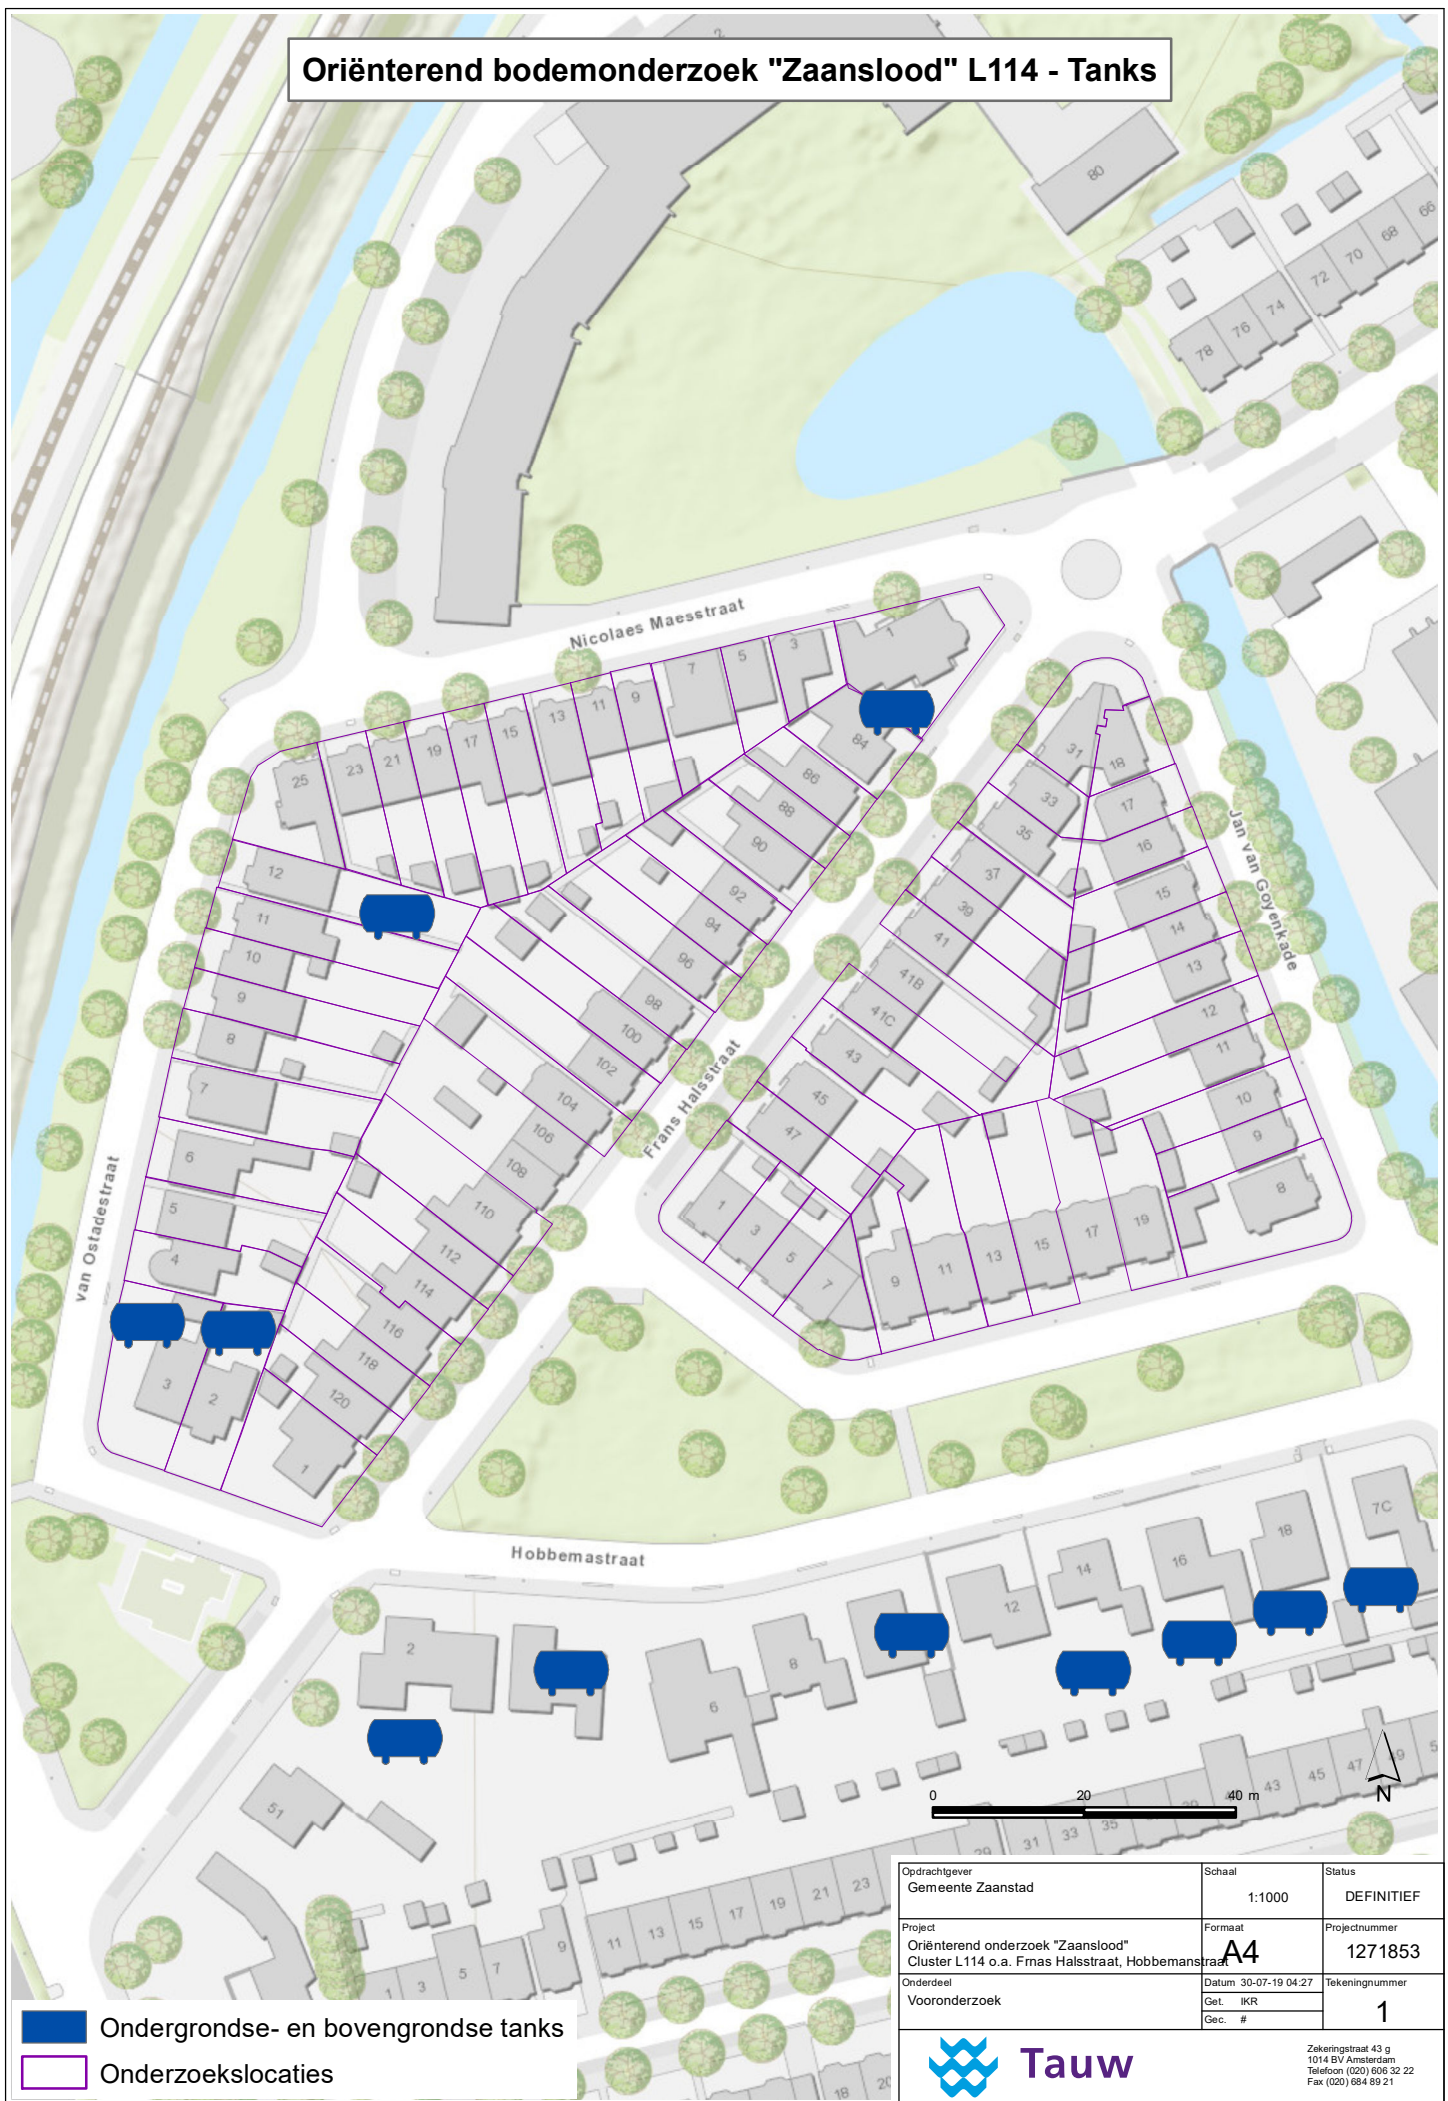
Oriënterend bodemonderzoek "Zaanslood" L114 - Tanks

Op basis van de gegevens uit het HBB-Tanks bestand in de Zaanatlas blijken er één of meer boven- of ondergrondse tanks aanwezig te zijn (geweest).

In tabel 2.3 staan de desbetreffende tanks en de status aangegeven. In bijlage 2 is een kaart van de onderzoekslocatie met de locatie van de tanks toegevoegd.

Ondergrondse- en bovengrondse tanks
 Onderzoekslocaties

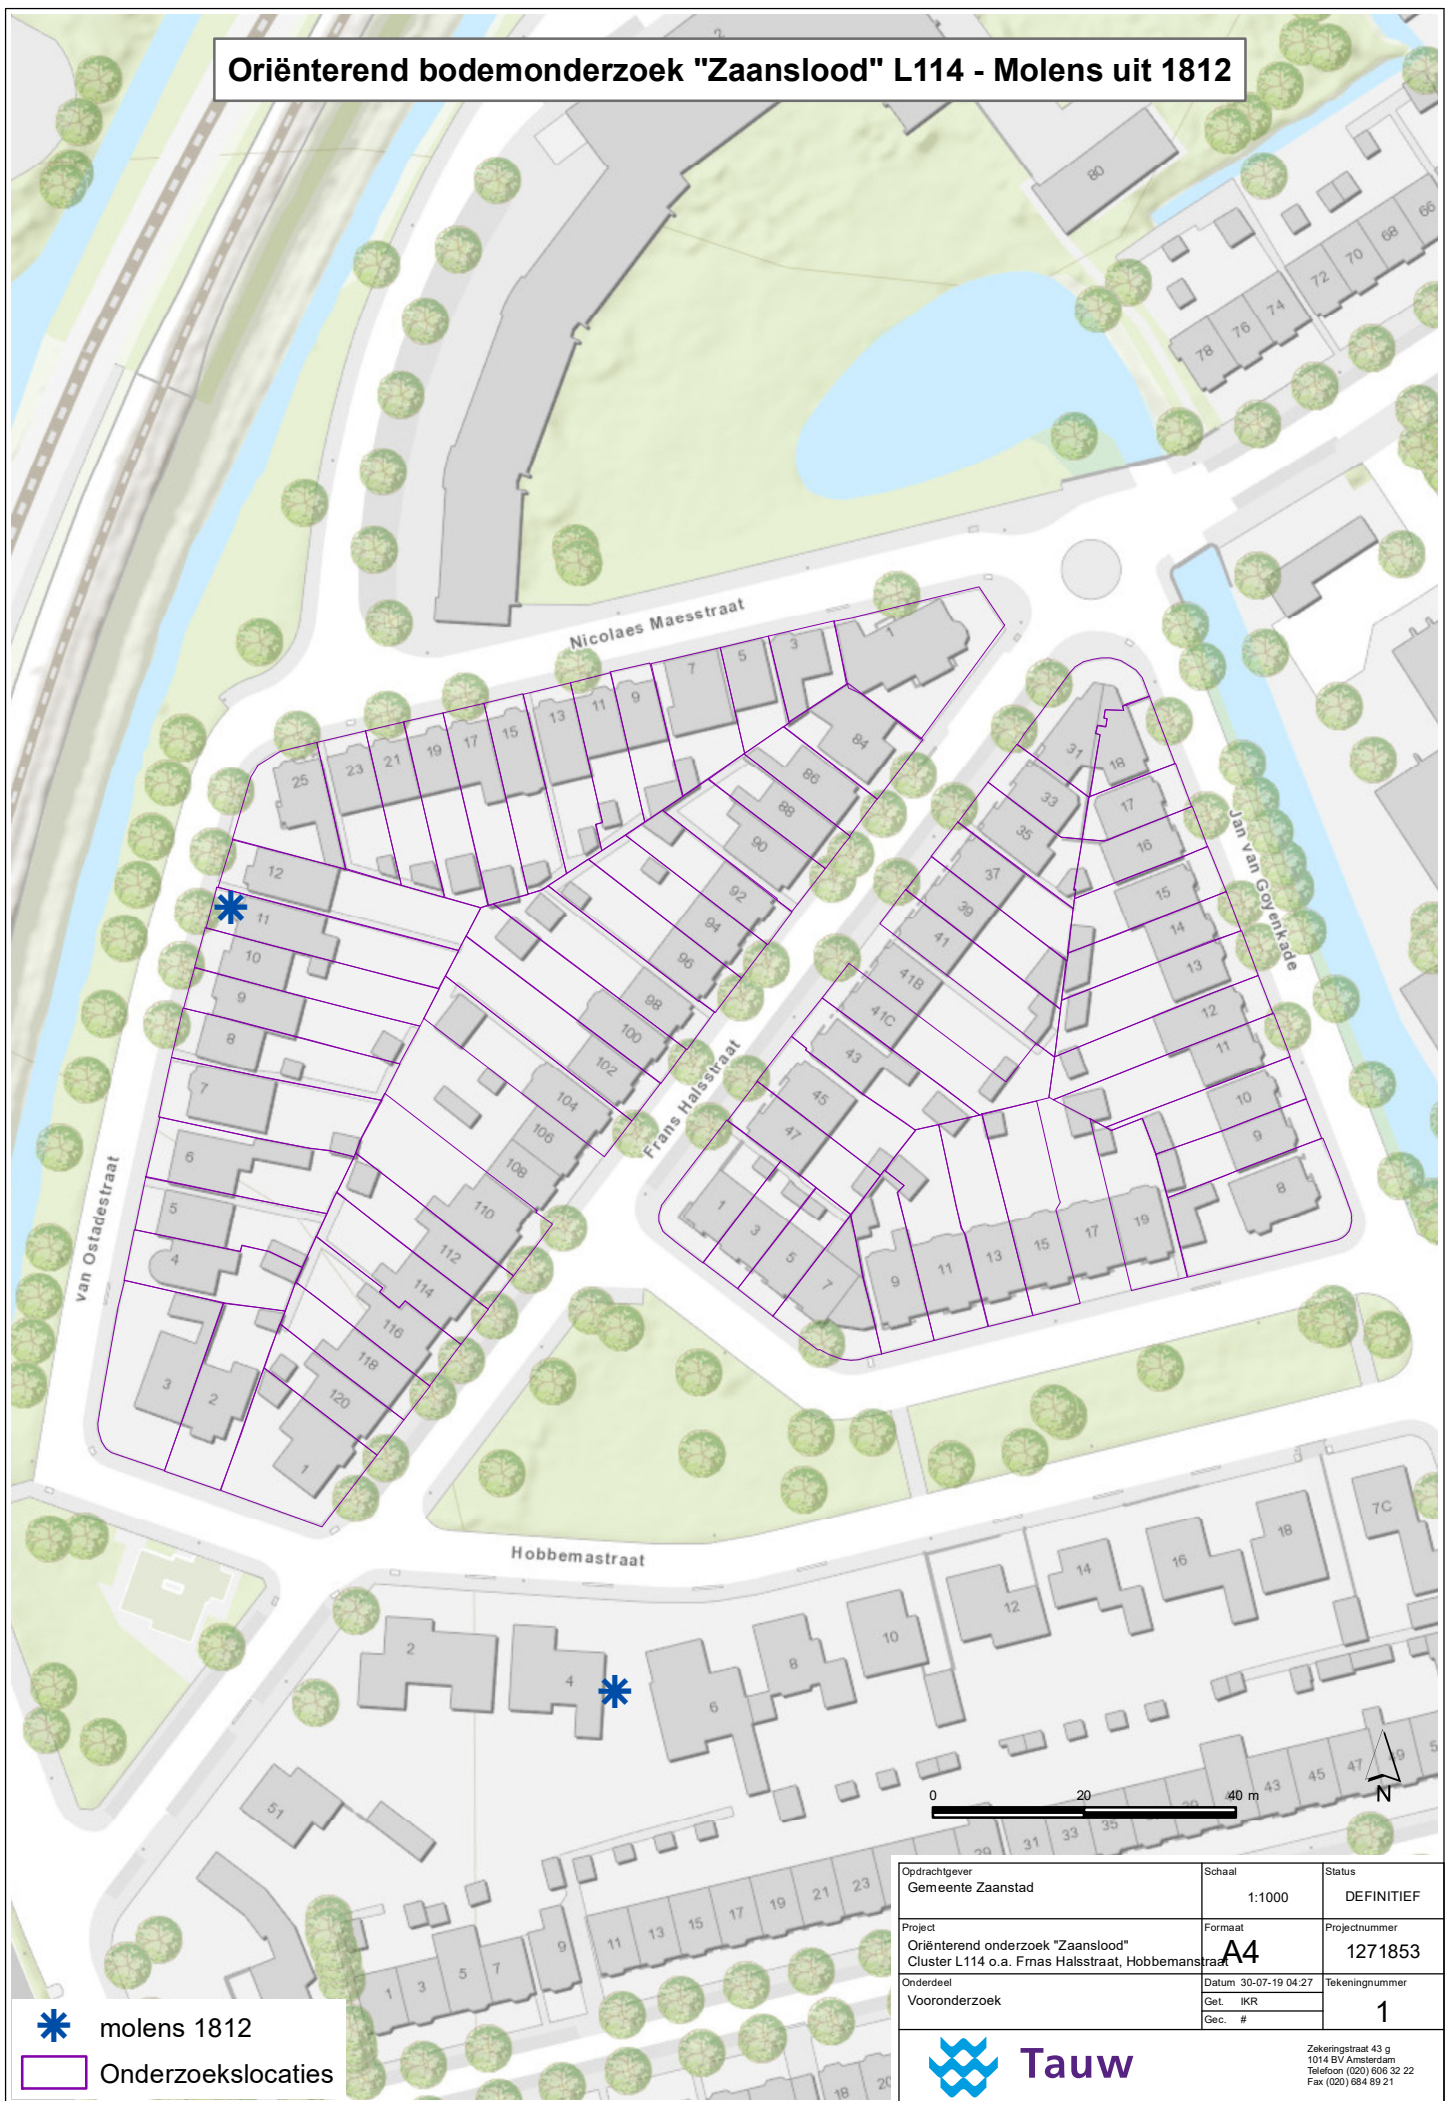
Oriënterend bodemonderzoek "Zaanslood" L114 - Molens uit 1812

Uit de molenkaart van de gemeente Zaanstad blijkt dat er op of binnen 25 meter afstand van de onderzoekslocatie één of meer molens hebben gestaan. In tabel 2.2 zijn de gegevens van de molen(s) weergegeven en de verdachtheid met betrekking tot verontreiniging met lood.

- molens 1812
- Onderzoekslocaties

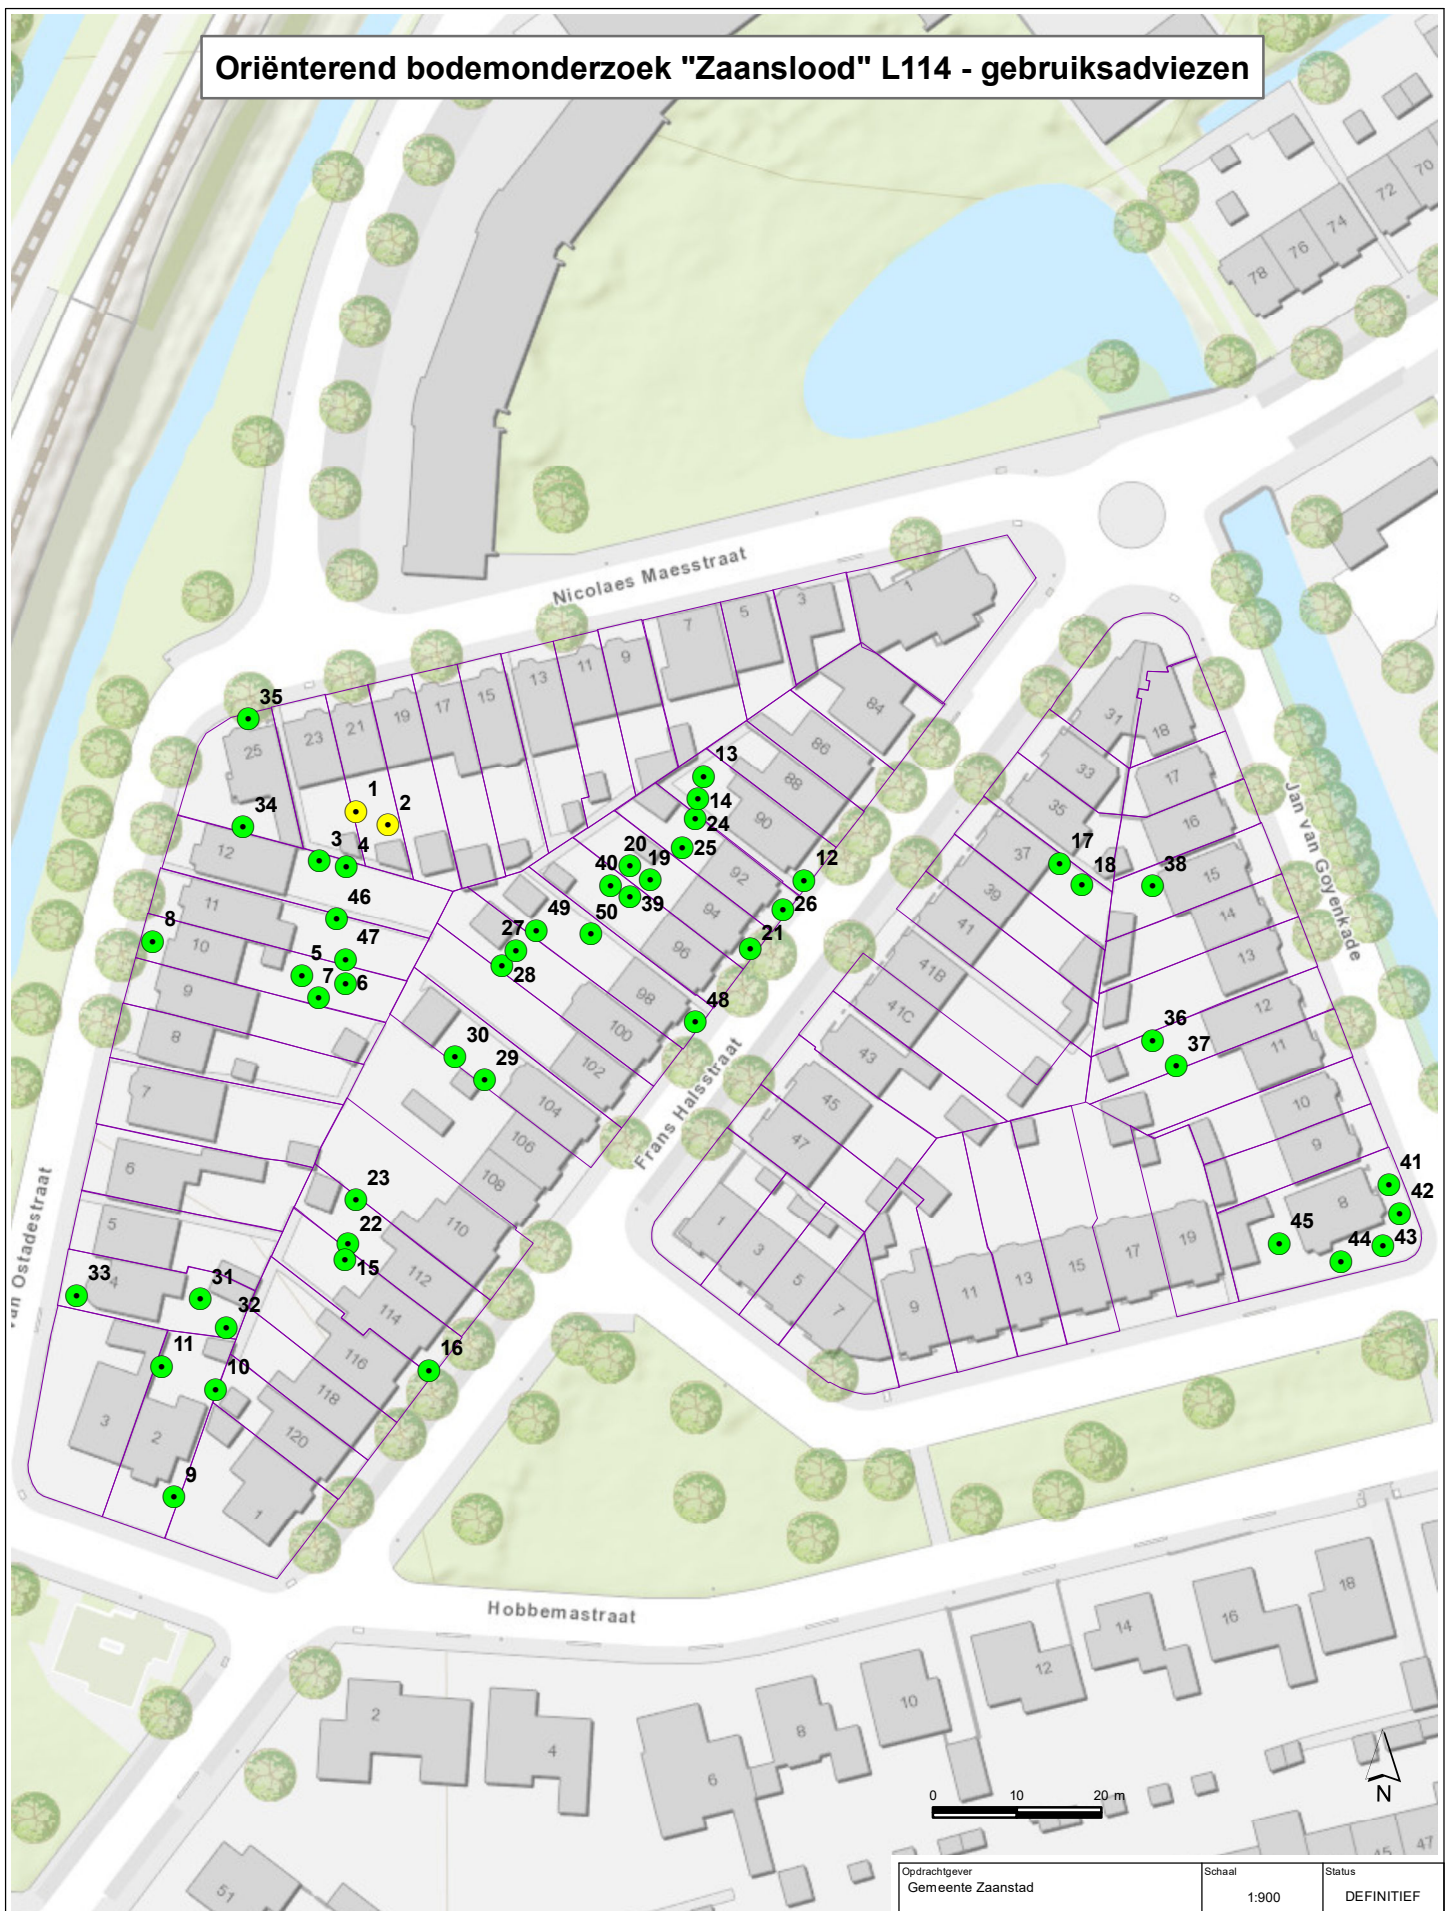
Oriënterend bodemonderzoek "Zaanslood" L114 - gebruiksadviezen

Gebruiksadviezen bij huidig gebruik
