## **Oriënterend bodemonderzoek Zaanlood, Bouwmanspad 1B-31 en 8-40, Harenmakersstraat 1-33, Kauwerspad 1-13, Olieslagerspad 1, 8-20, Papenpad 3-39 en Westzijde 115B-137 en 216-244E te Zaandam**

L119, locatiecode BI047913158

**13 maart 2020**

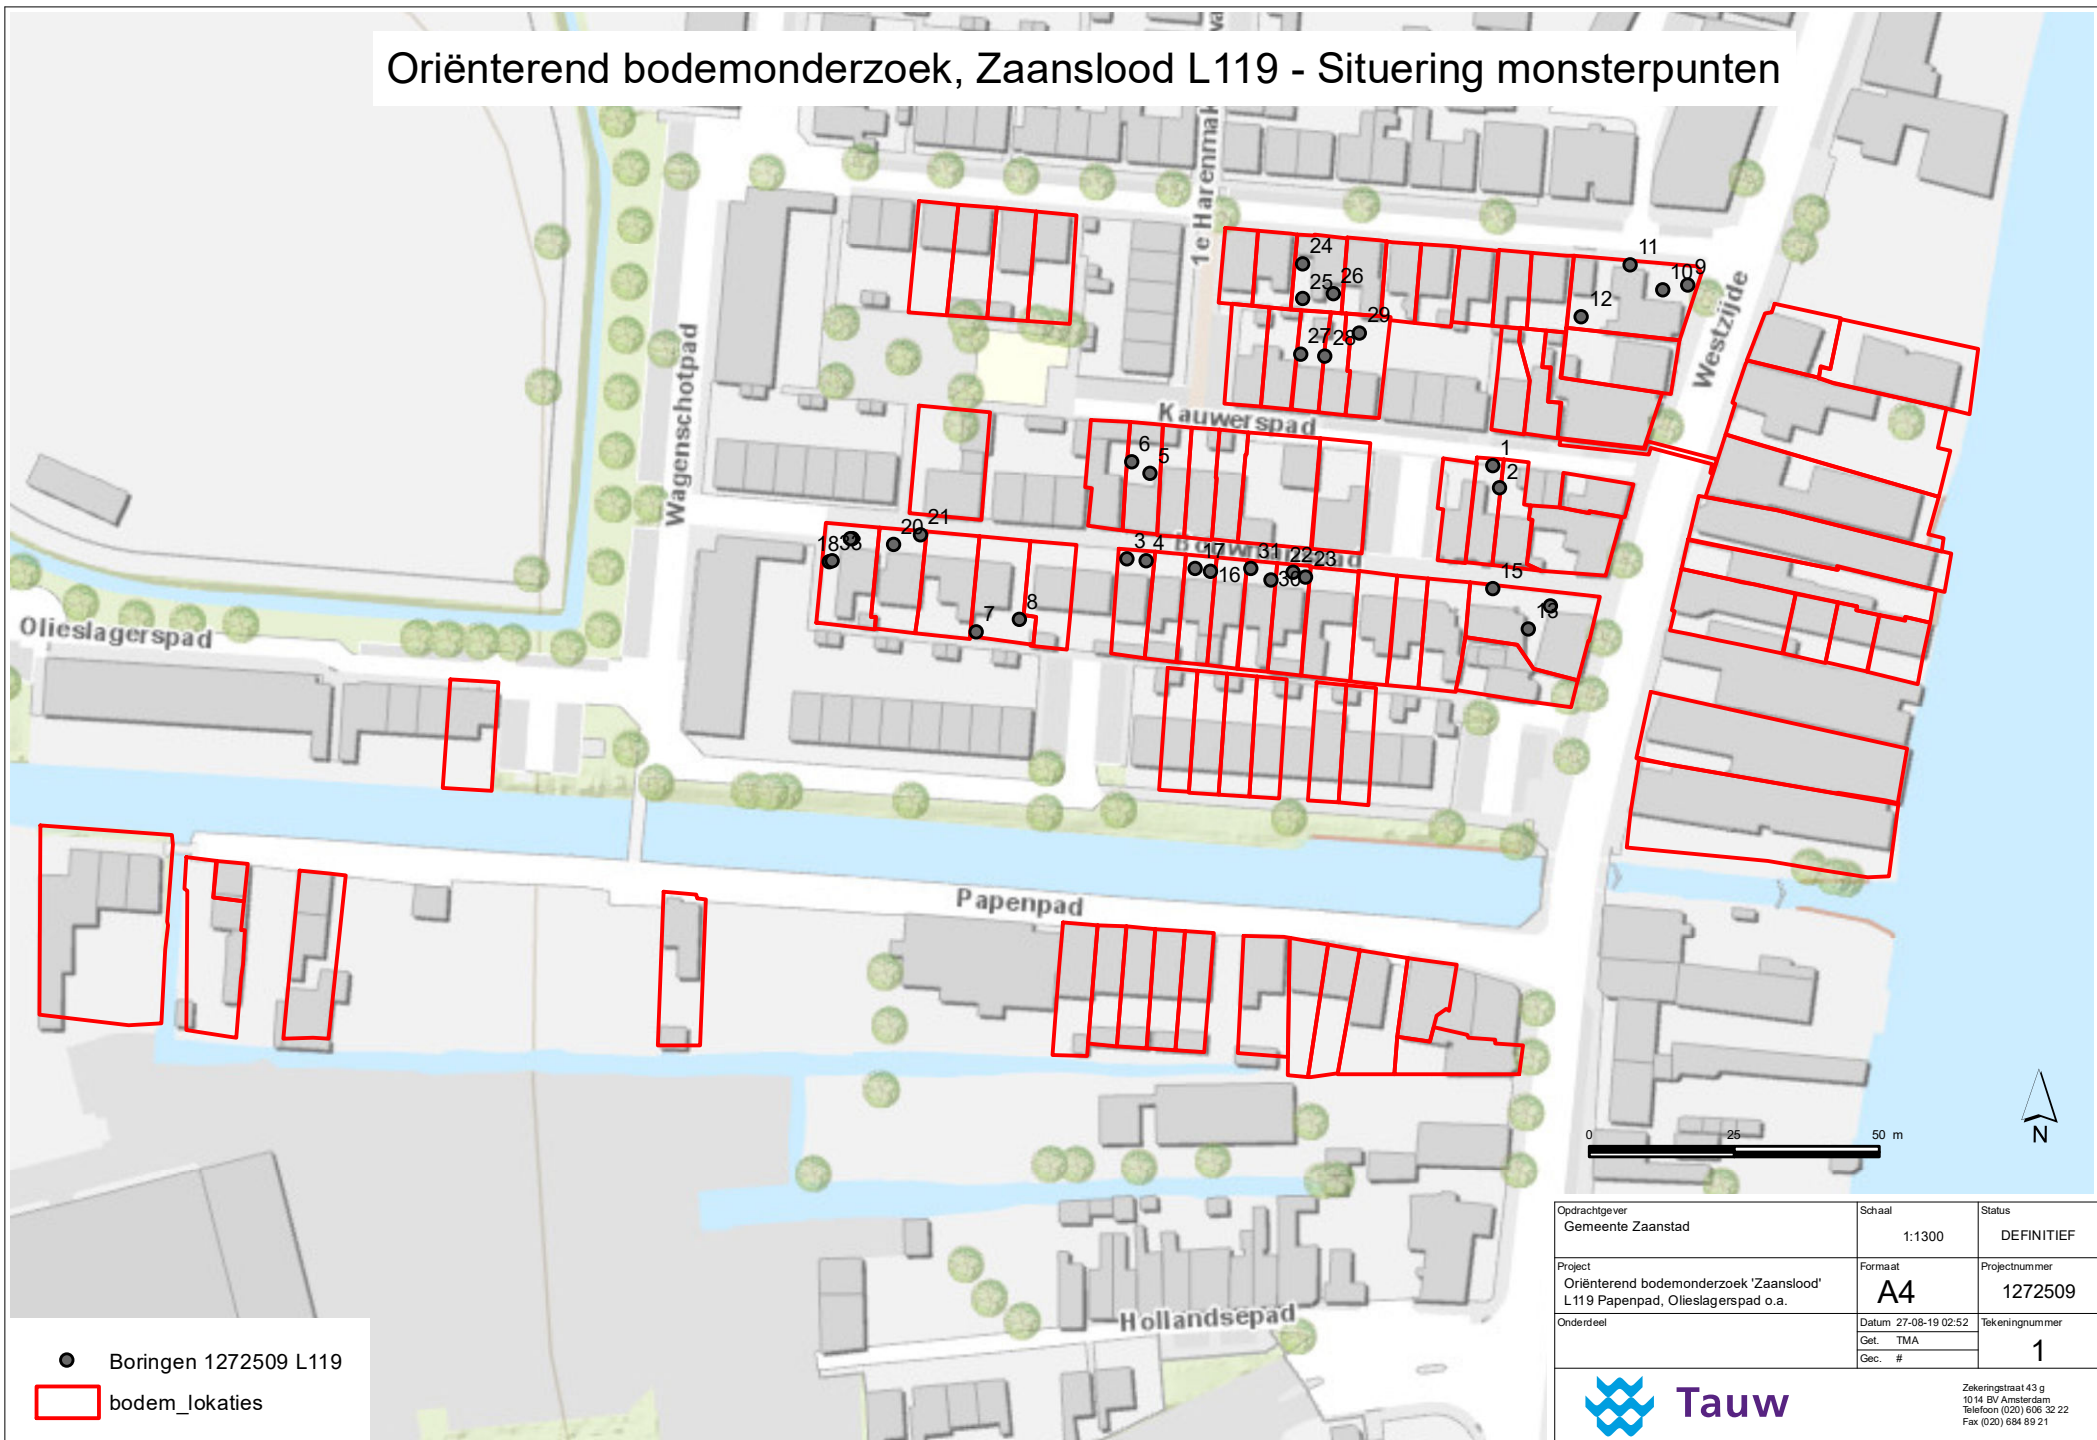
# Oriënterend bodemonderzoek, Zaanslood L119 - Situering monsterpunten

- Boringen 1272509 L119
- ▭ bodem\_lokaties

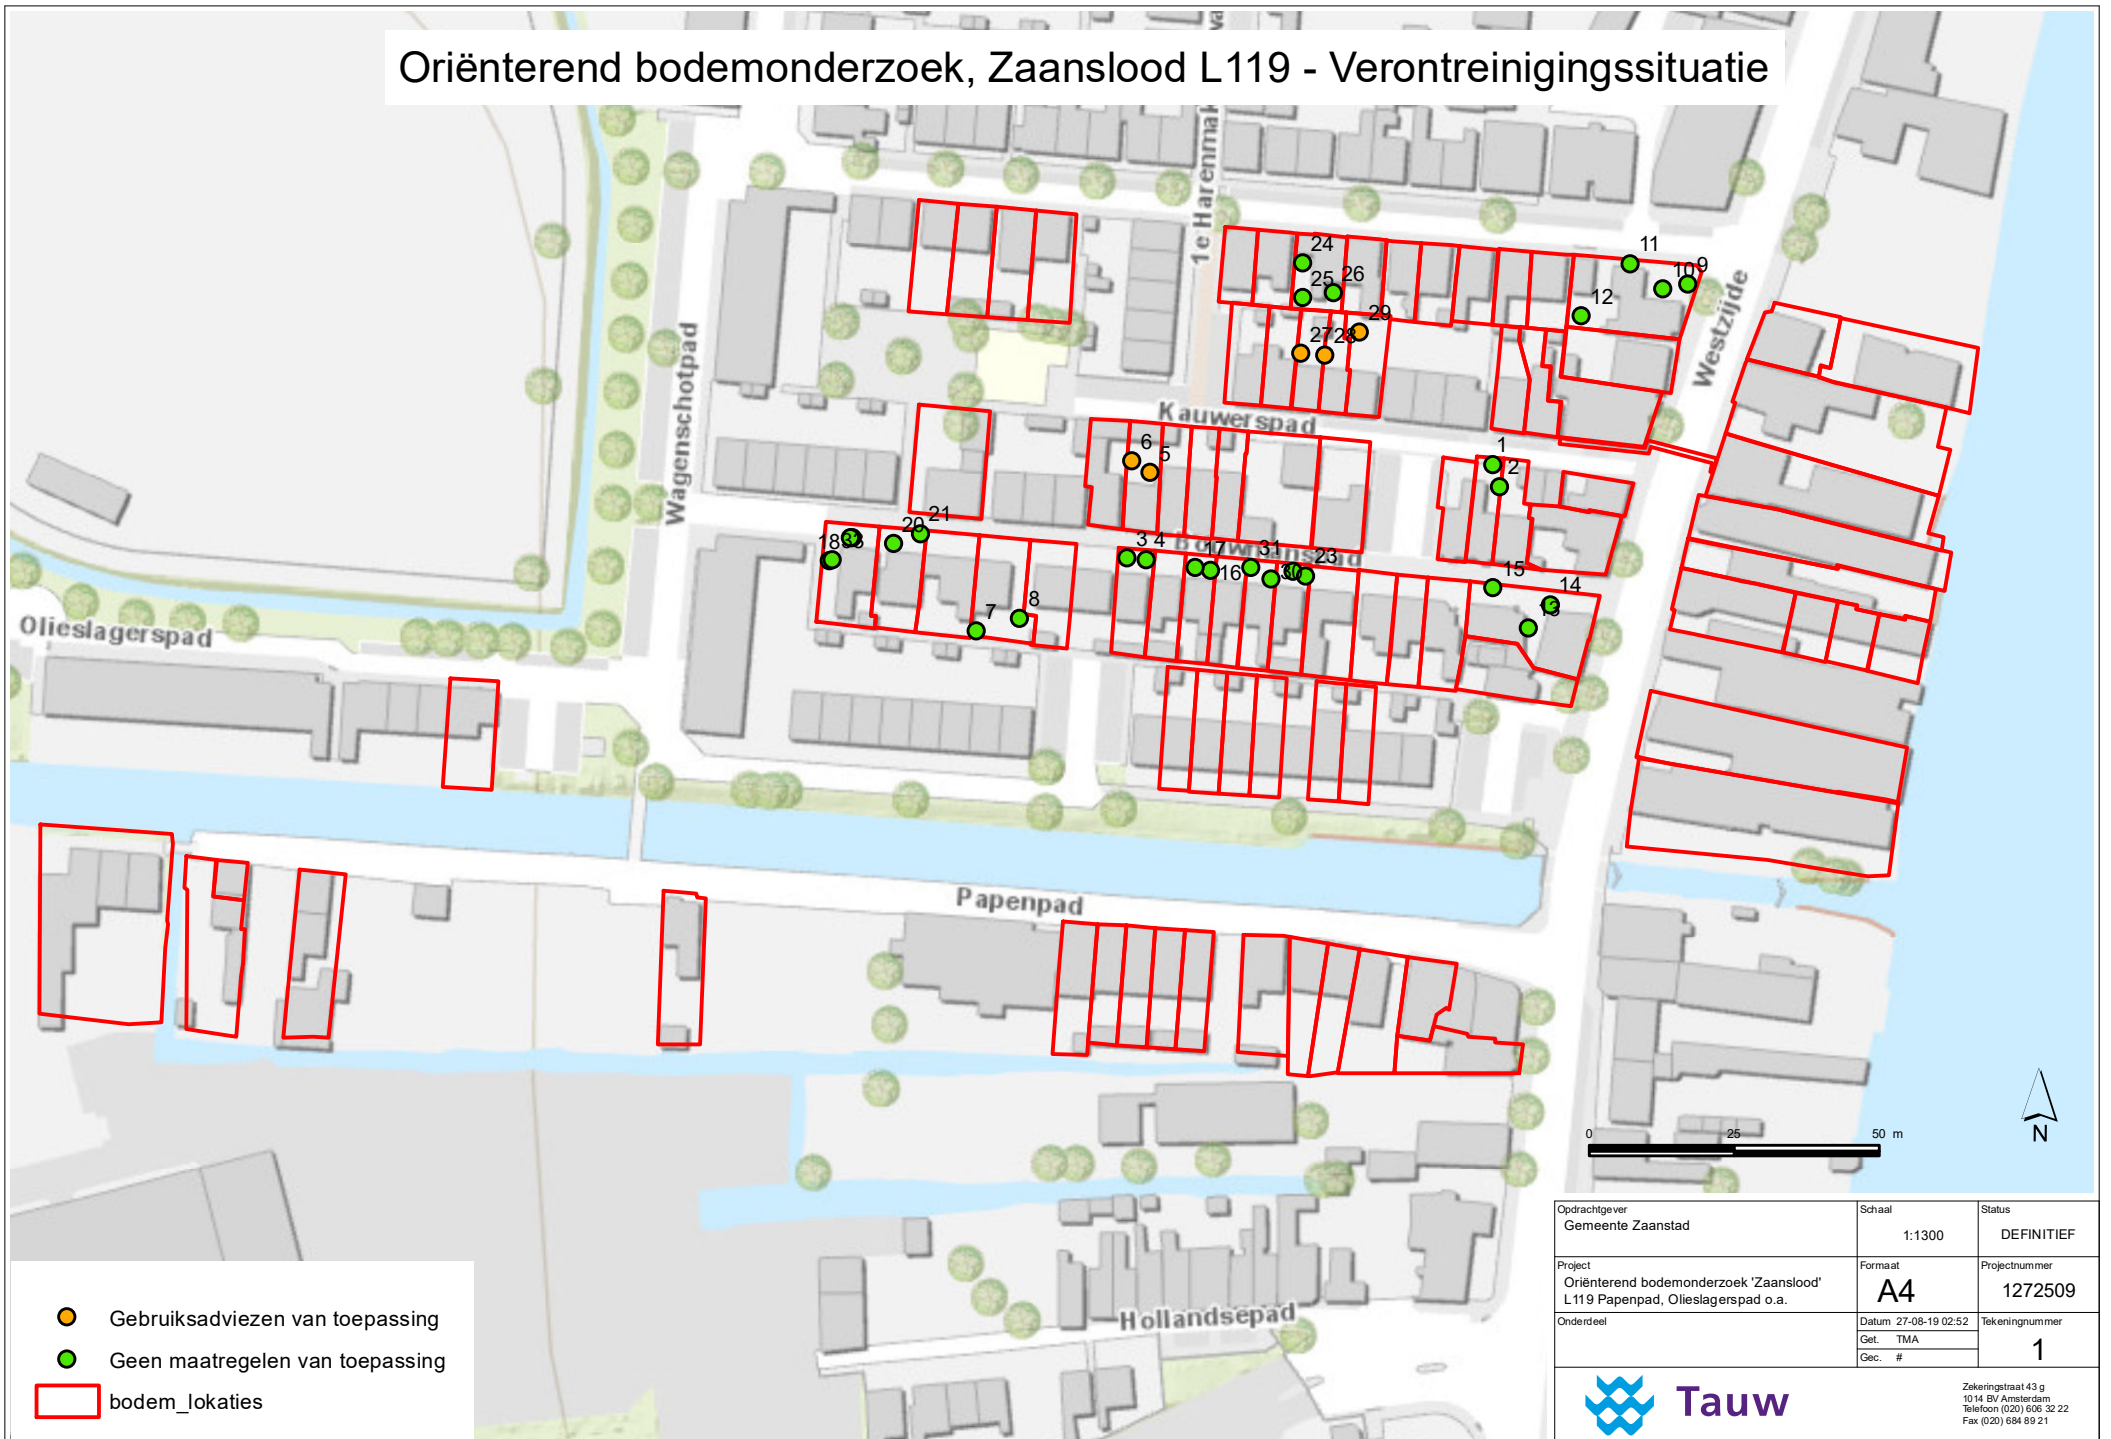
- Gebruiksadviezen van toepassing
- Geen maatregelen van toepassing
- bodem\_lokaties
