## Oriënterend bodemonderzoek Zaanlood, Klokbaai 6 t/m 30 en Tuinstraat 17 t/m 49 in Zaandam

L130, locatiecode: BI047913736

**13 juli 2020**

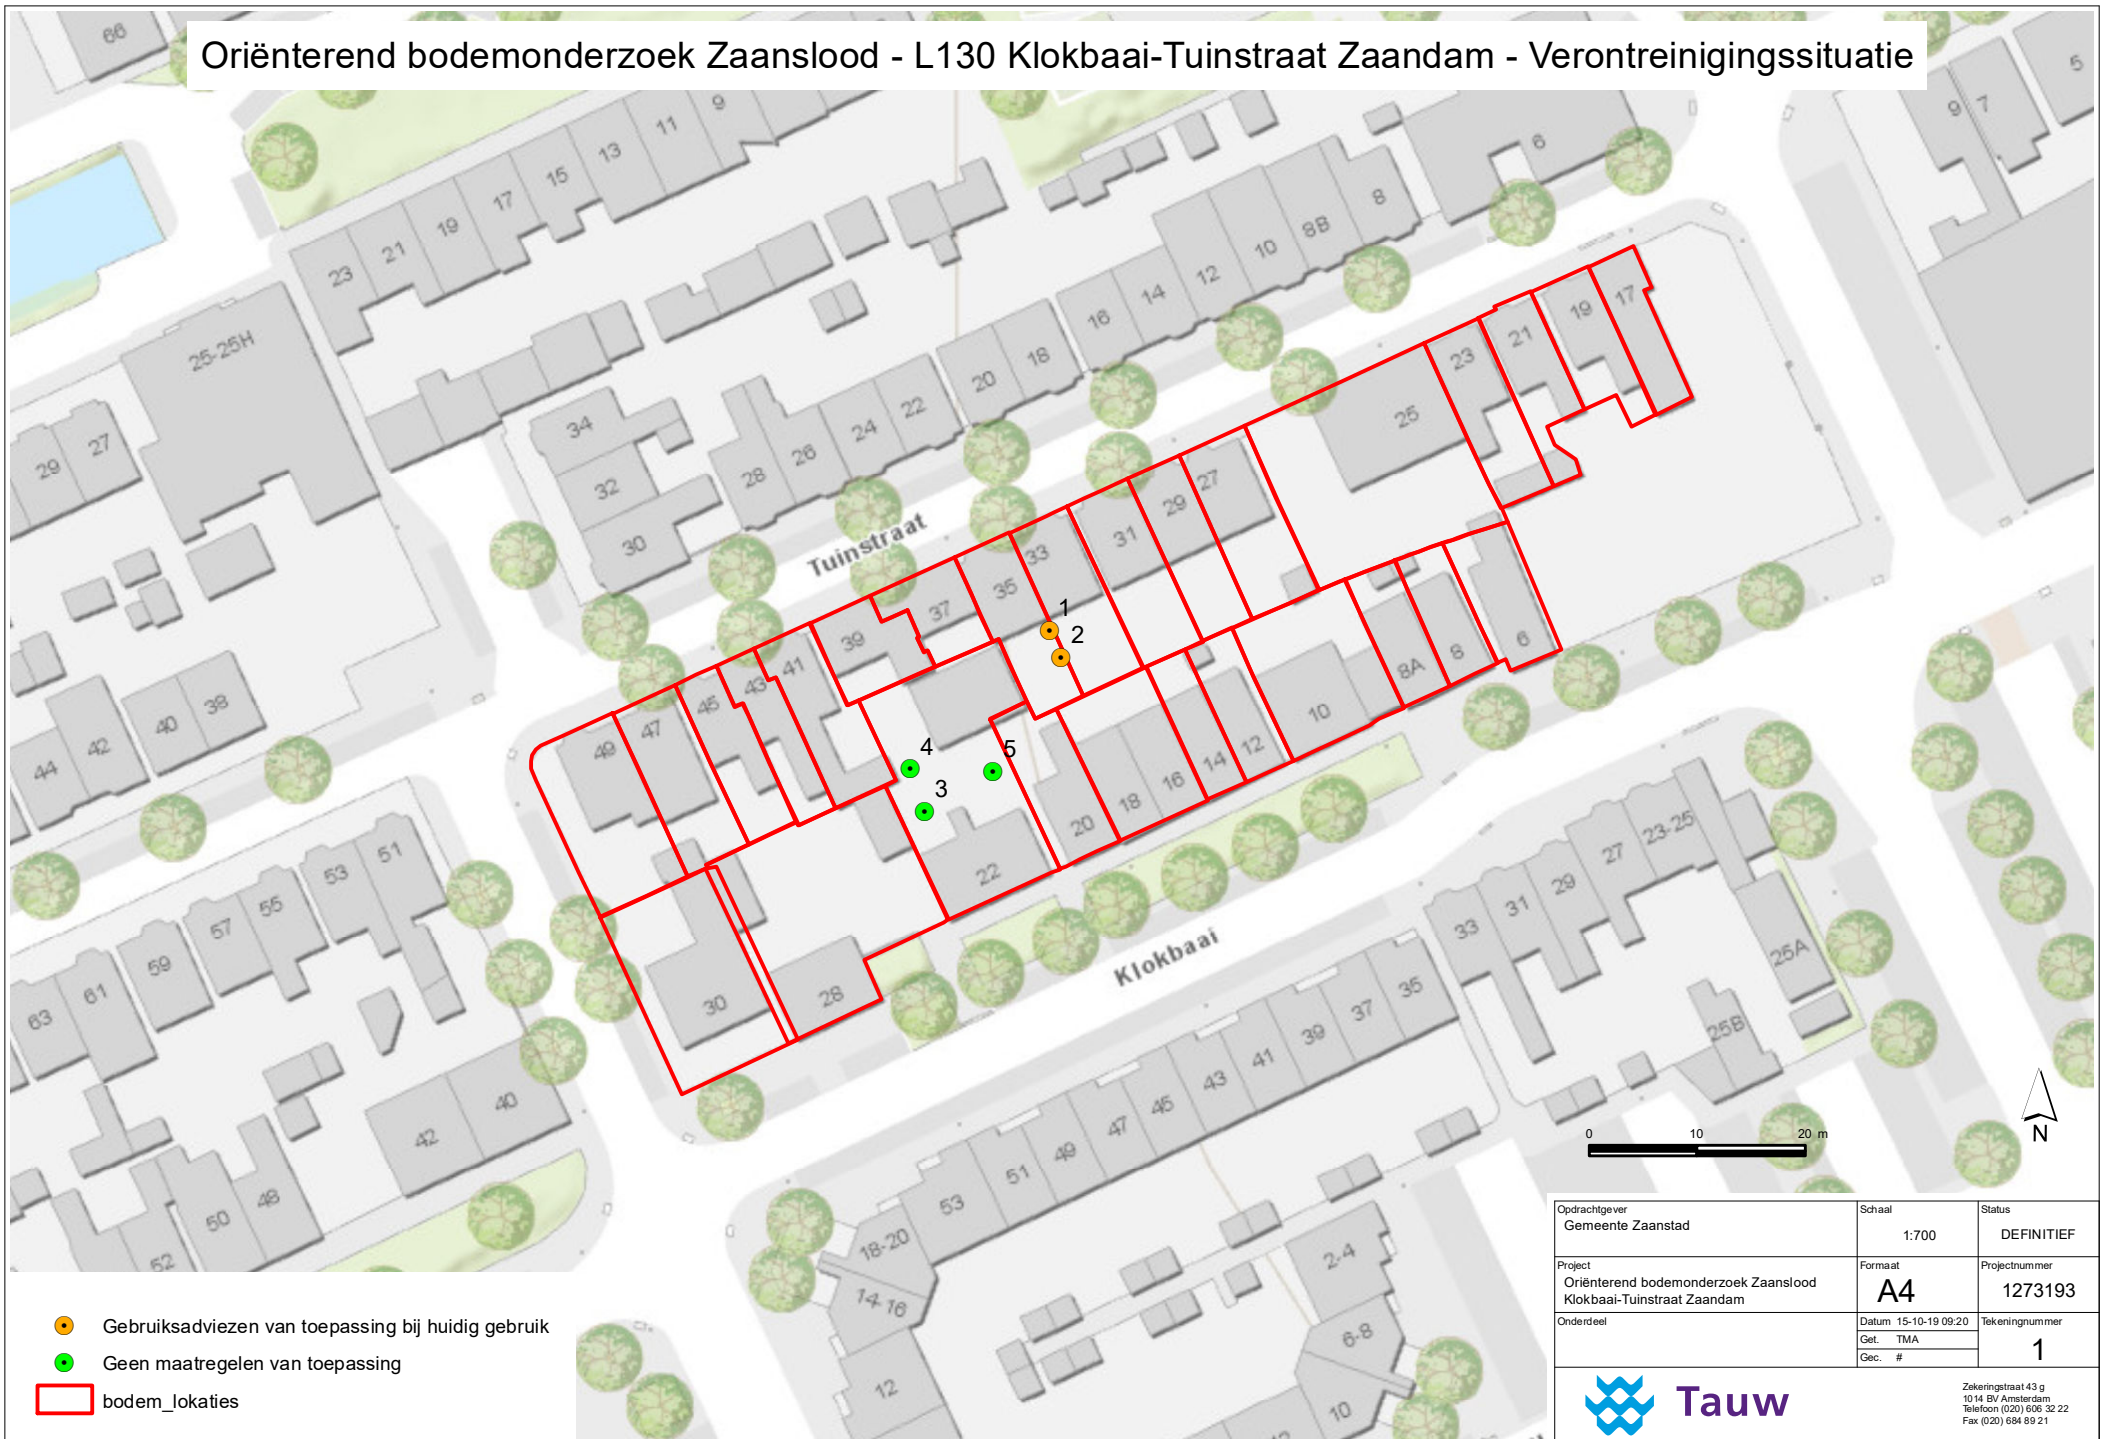
# Oriënterend bodemonderzoek Zaanslood - L130 Klokbaai-Tuinstraat Zaandam - Verontreinigingssituatie

- Gebruiksadviezen van toepassing bij huidig gebruik
- Geen maatregelen van toepassing
- bodem\_lokaties
