Oriënterend bodemonderzoek Zaanlood, Badhuisstraat, Breestraat, Julianastraat, Raadhuisstraat en Zuiderkerkstraat te Koog a/d Zaan

L159, locatiecode ZA047915281

4 december 2020

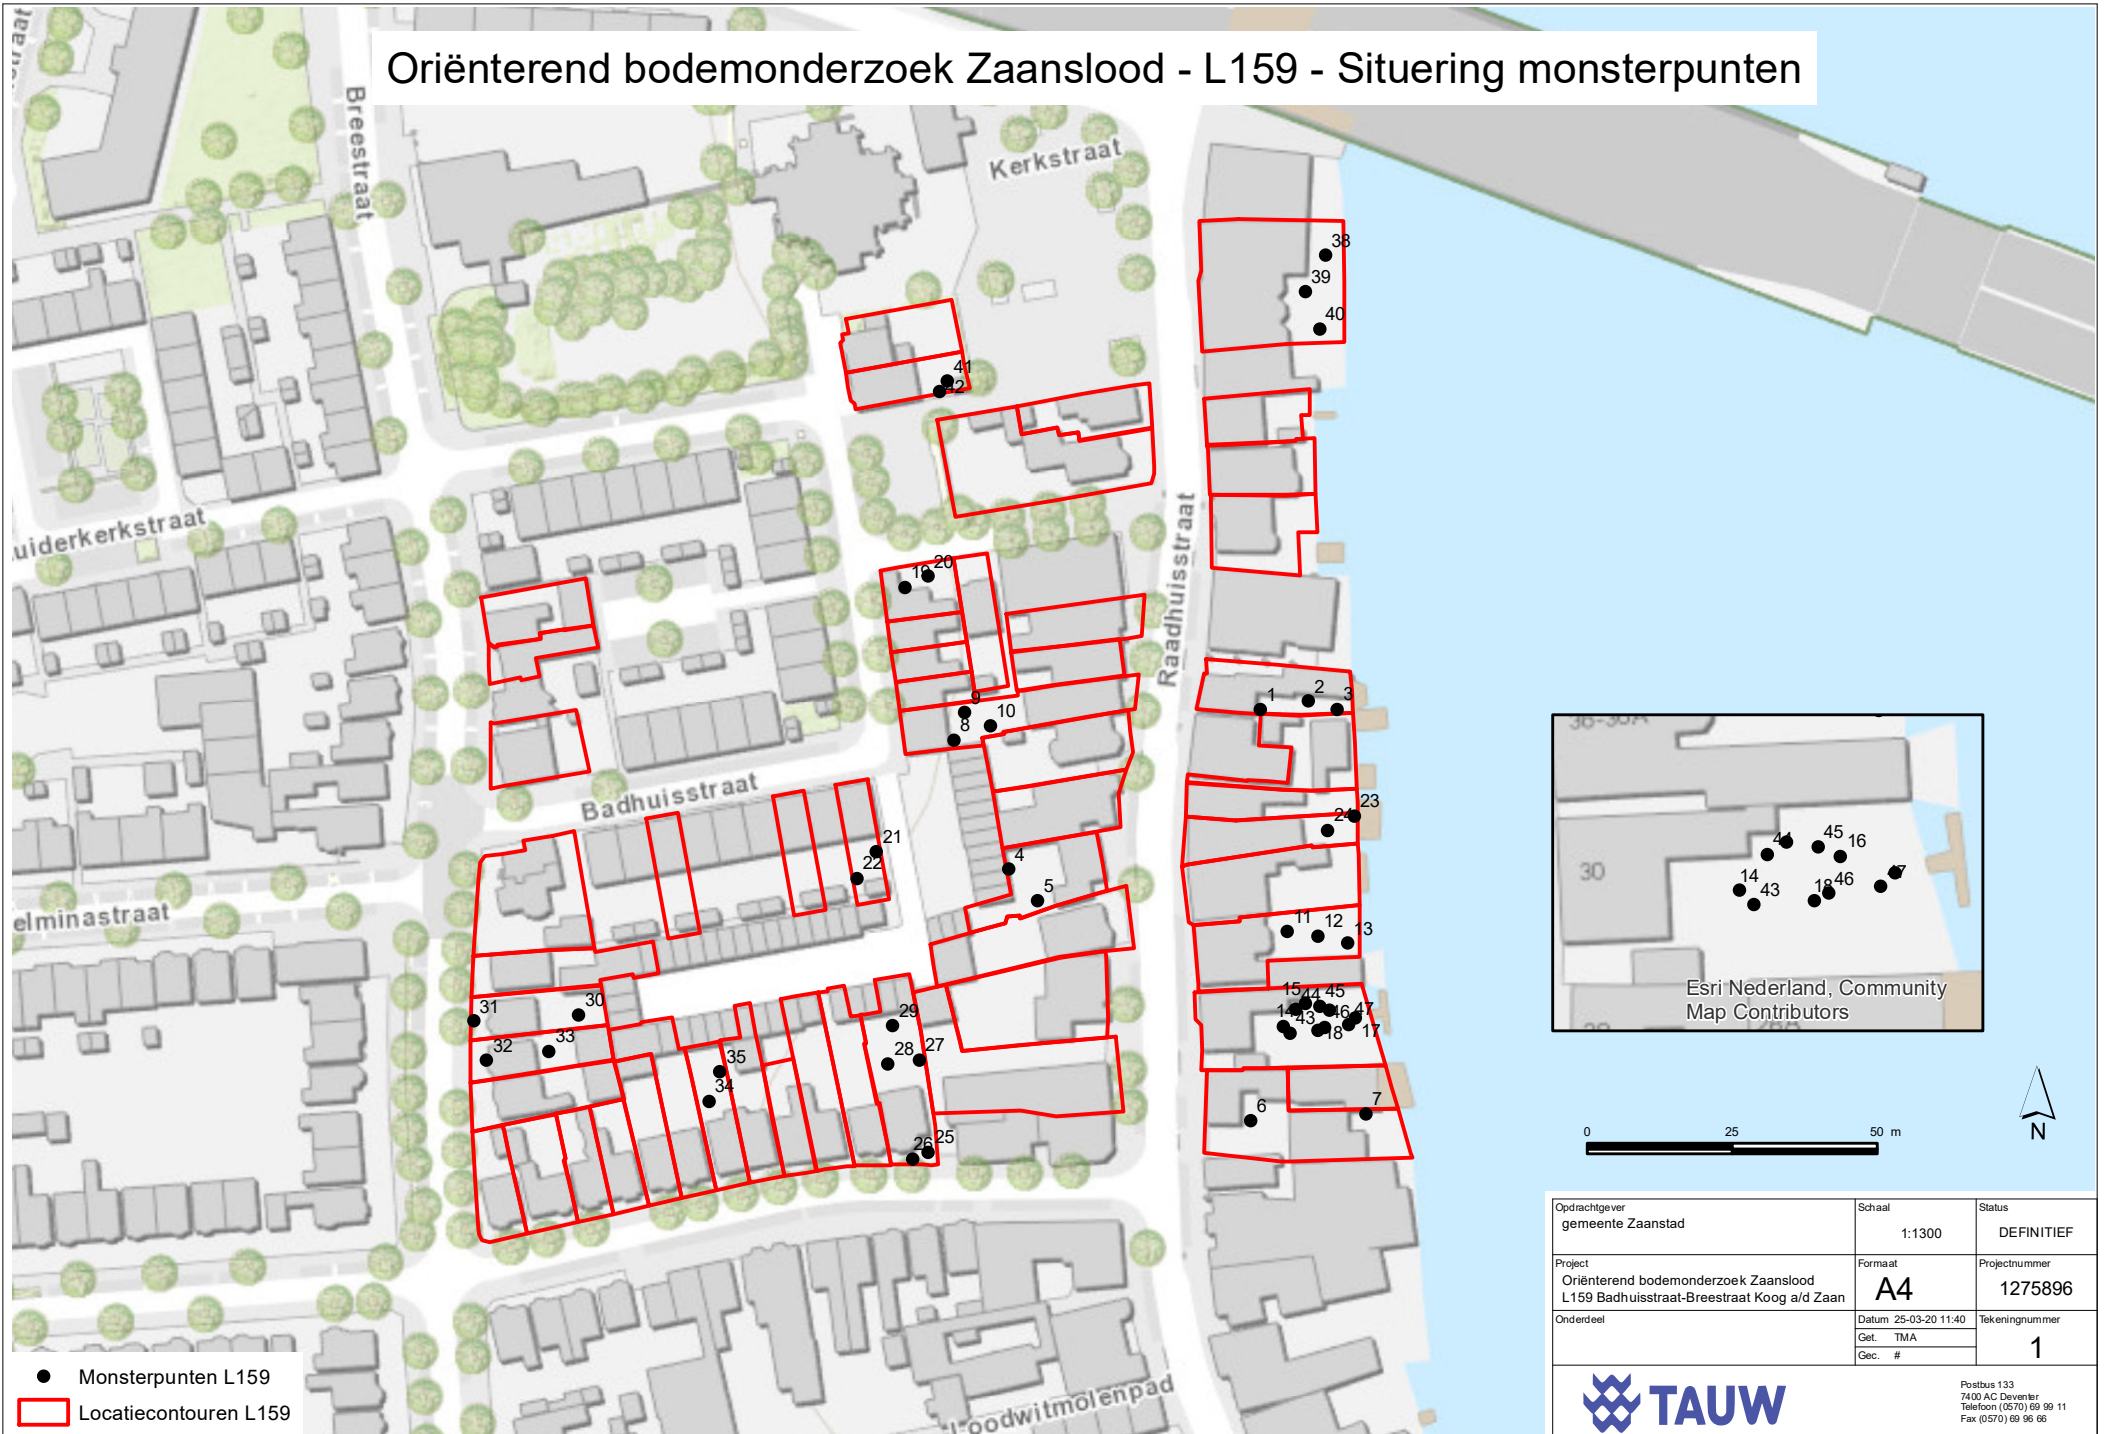
Oriënterend bodemonderzoek Zaanslood - L159 - Situering monsterpunten

- Monsterpunten L159
- Locatiecontouren L159

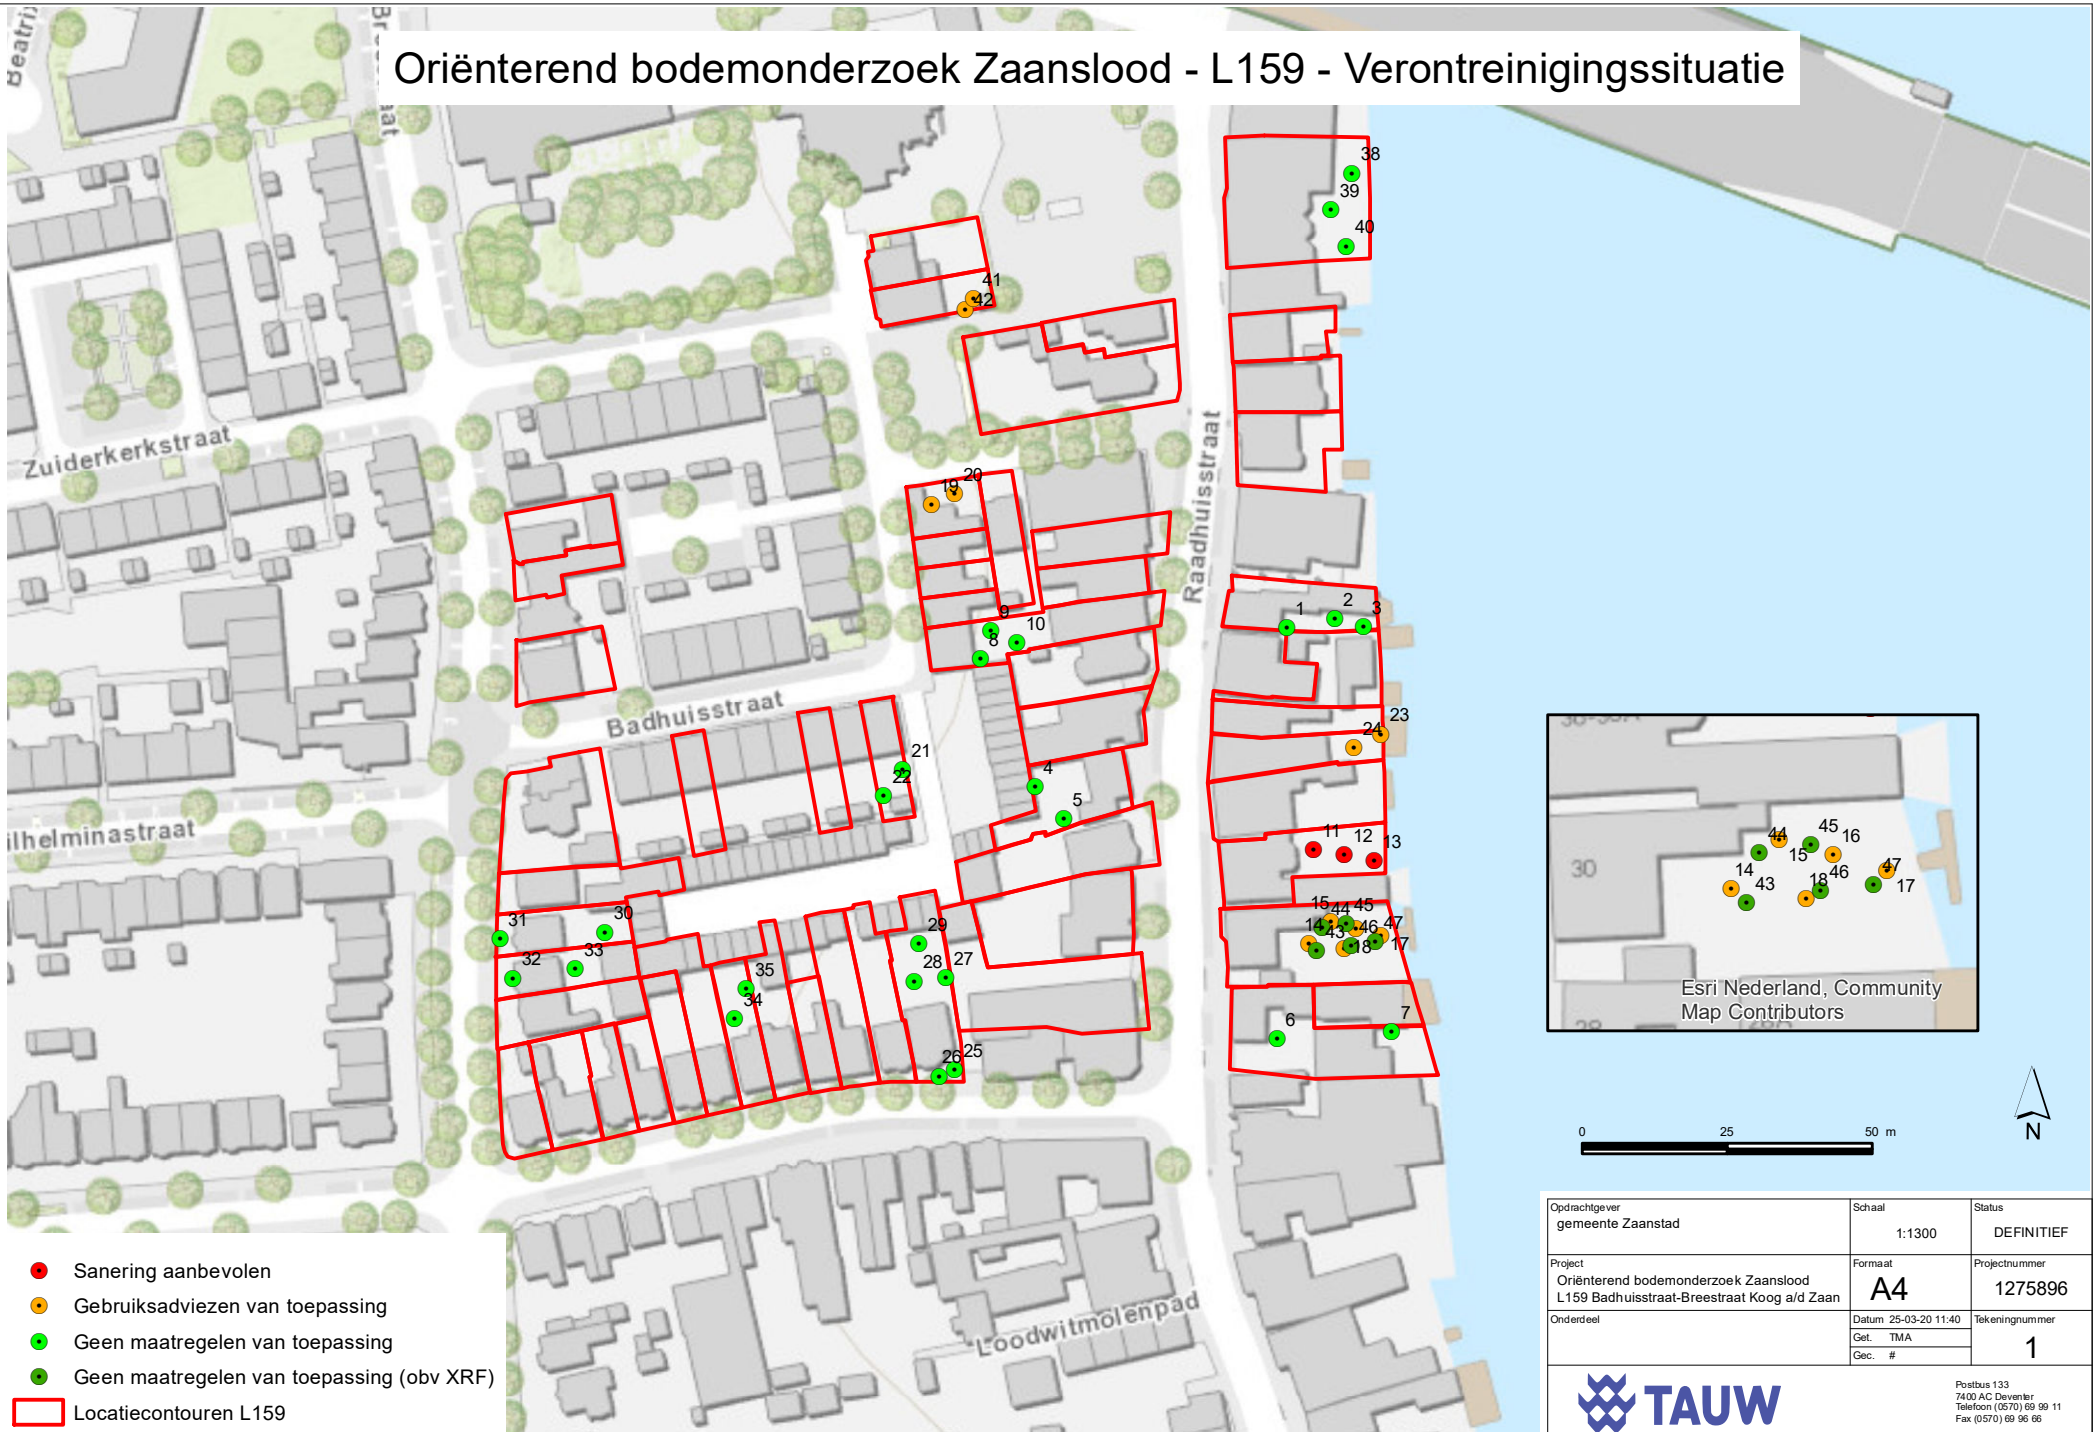
Oriënterend bodemonderzoek Zaanlood - L159 - Verontreinigingssituatie

- Sanering aanbevolen
- Gebruiksadviezen van toepassing
- Geen maatregelen van toepassing
- Geen maatregelen van toepassing (obv XRF)
- Locatiecontouren L159
