Oriënterend bodemonderzoek Zaanlood Bankakade, Warmoesstraat en Javastraat in Wormerveer

Cluster L179

3 februari 2021

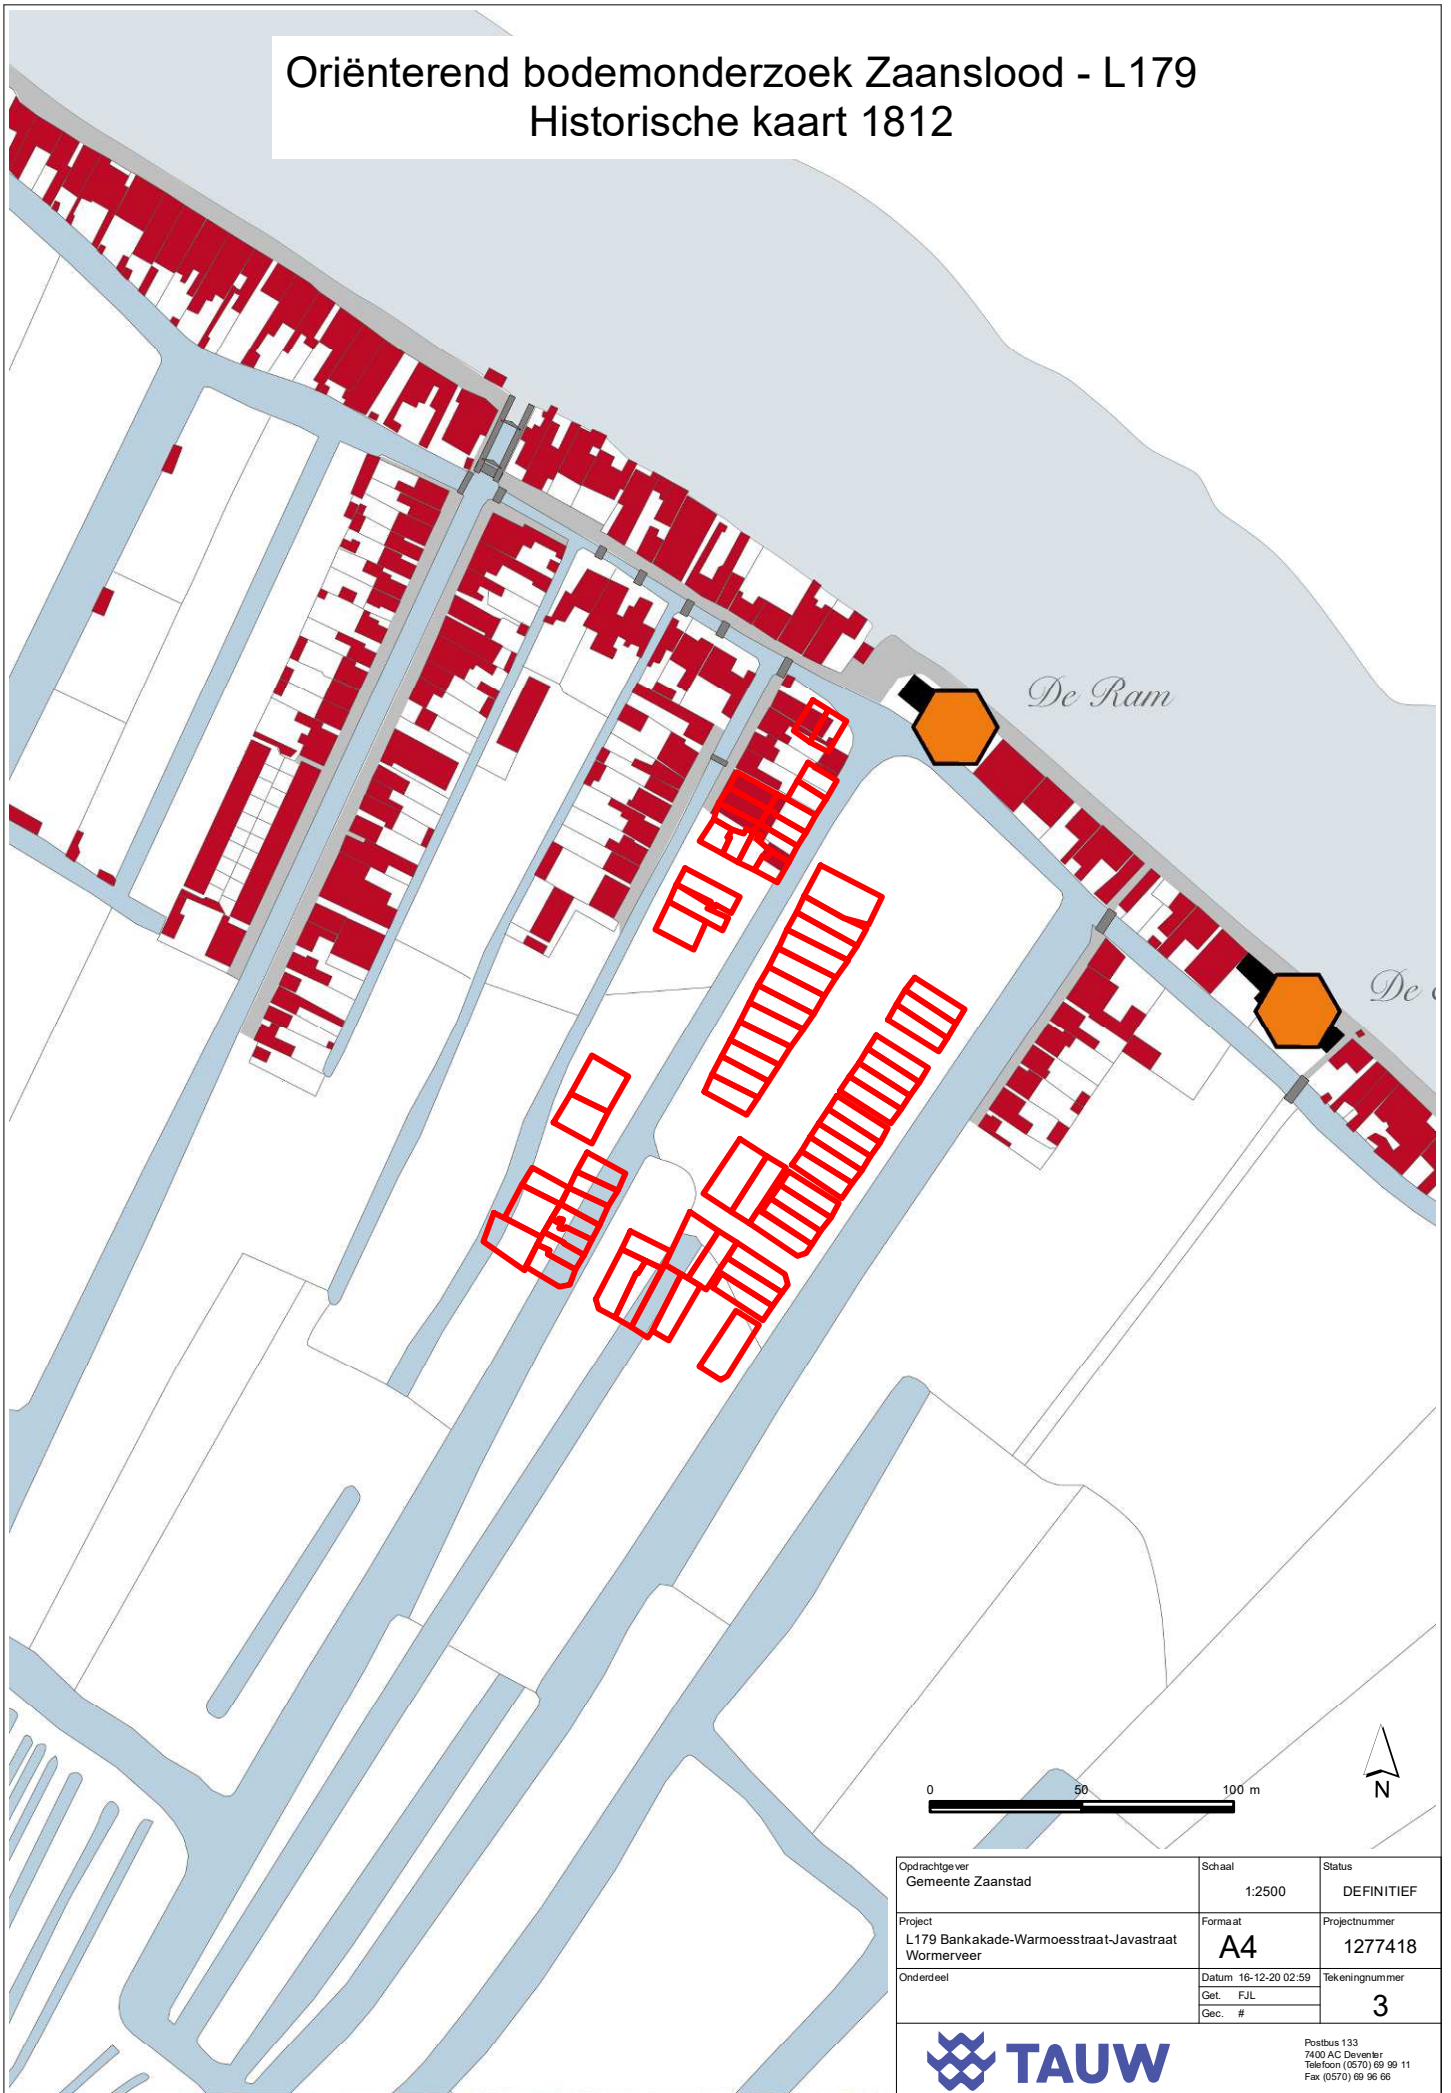
Oriënterend bodemonderzoek Zaanslood - L179
Historische kaart 1812

De Zaanatlas en historische topografische kaarten zijn geraadpleegd om na te gaan of er op de locatie mogelijk ophogingen of dempingen bekend zijn. De geraadpleegde historische topografische kaarten zijn opgenomen in bijlage 2.

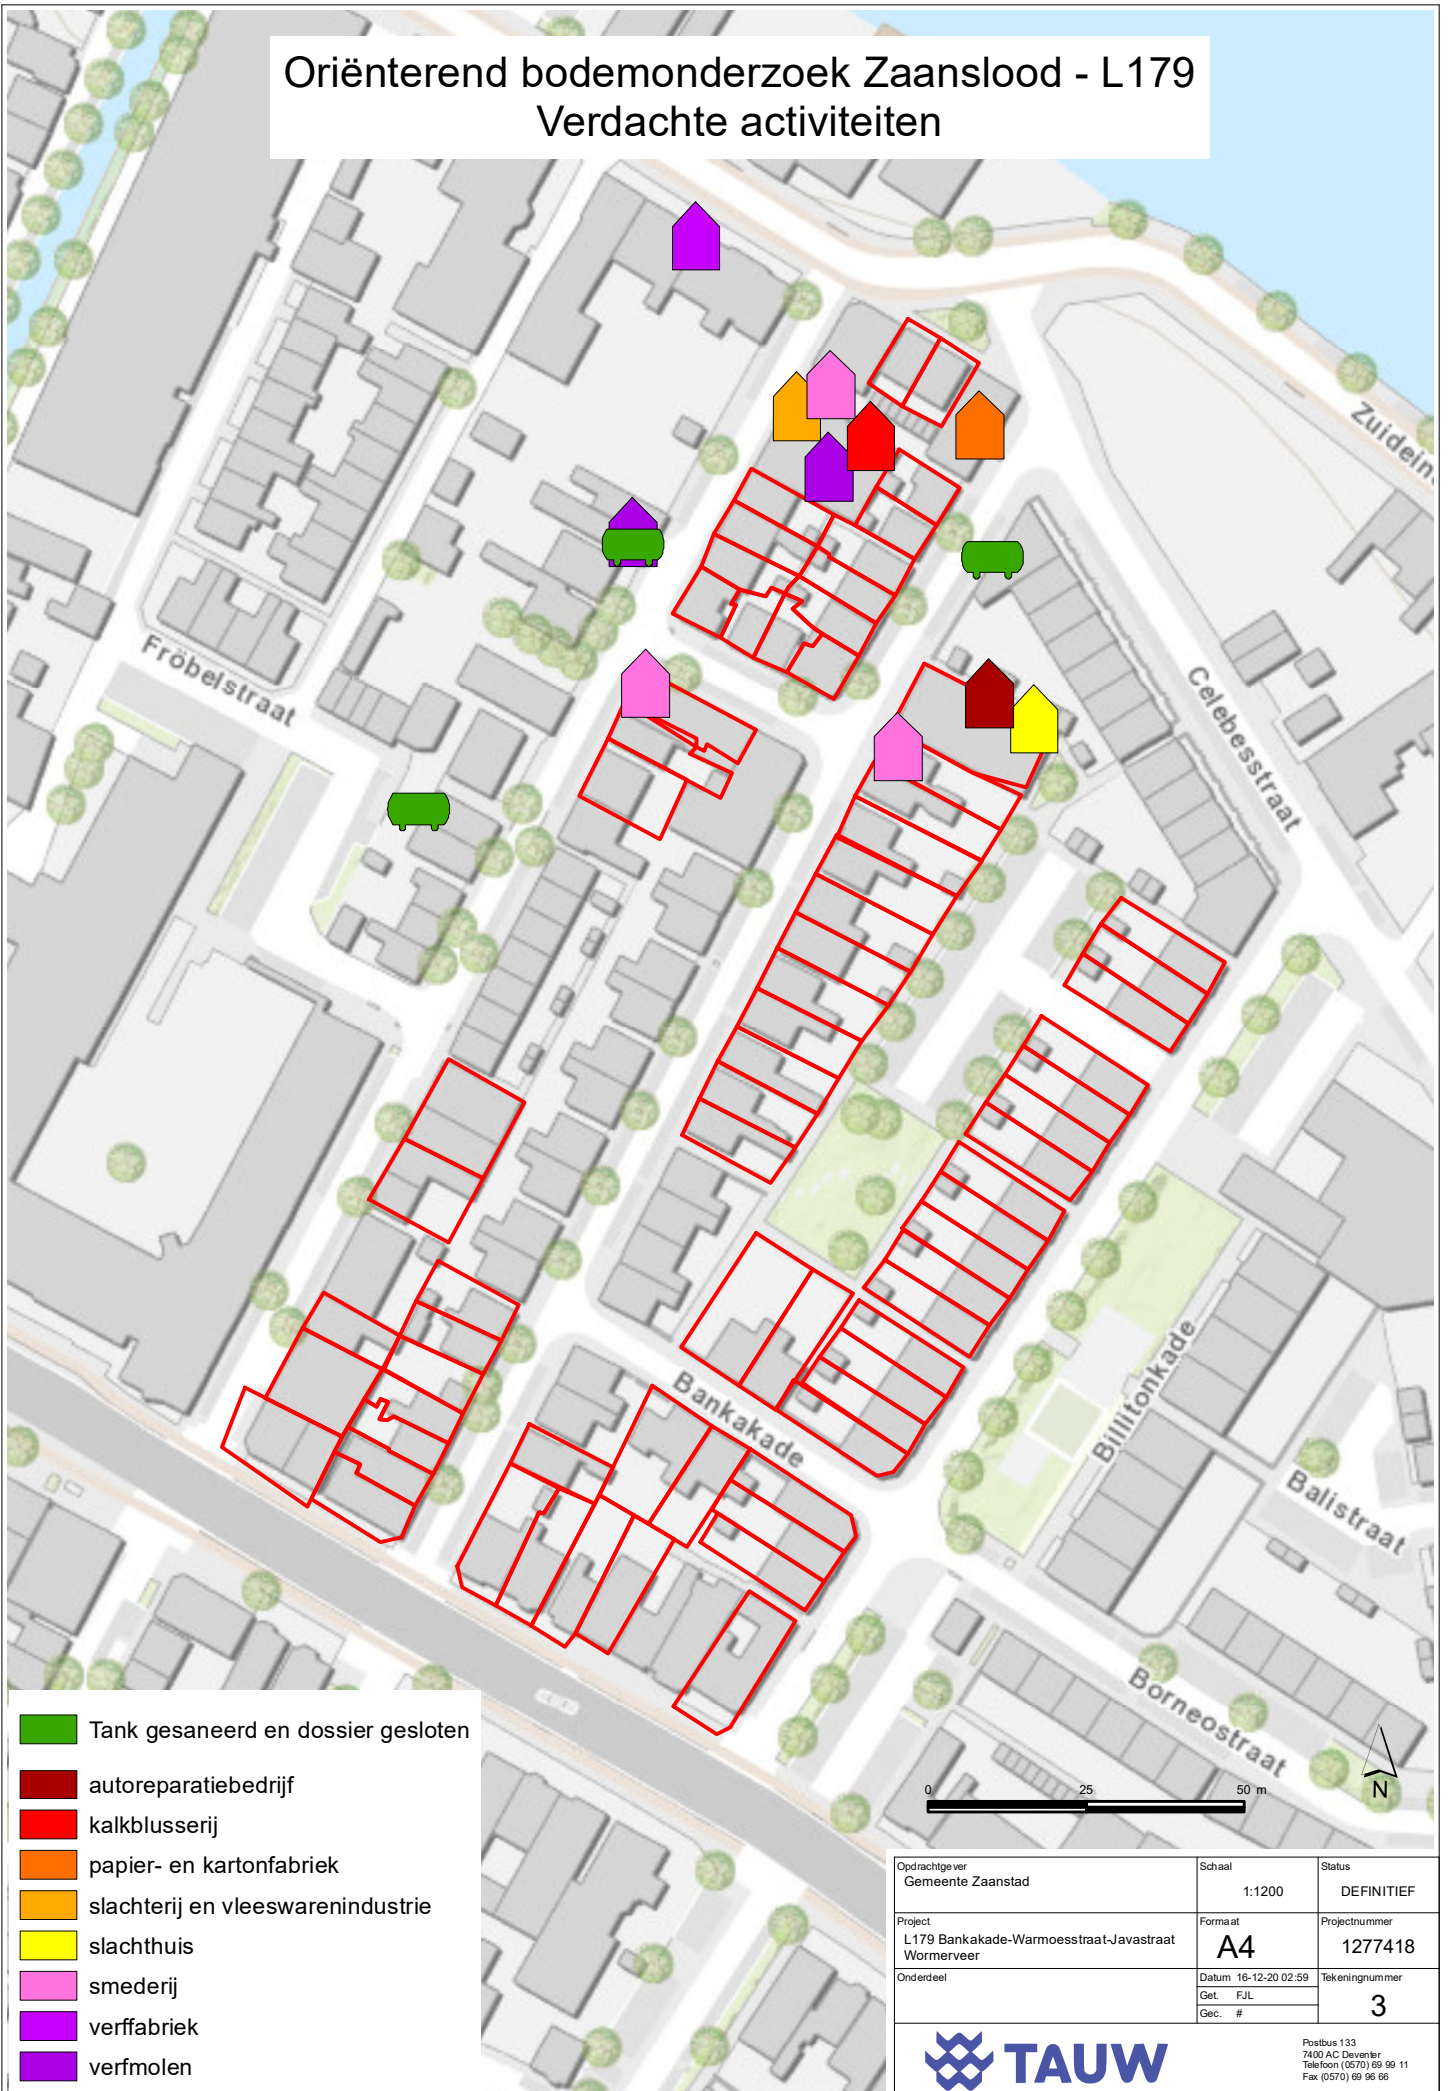
Verdachte activiteiten

- Tank gesaneerd en dossier gesloten
- autoreparatiebedrijf
- kalkblusserij
- papier- en kartonfabriek
- slachterij en vleeswarenindustrie
- slachthuis
- smederij
- verffabriek
- verfmolen

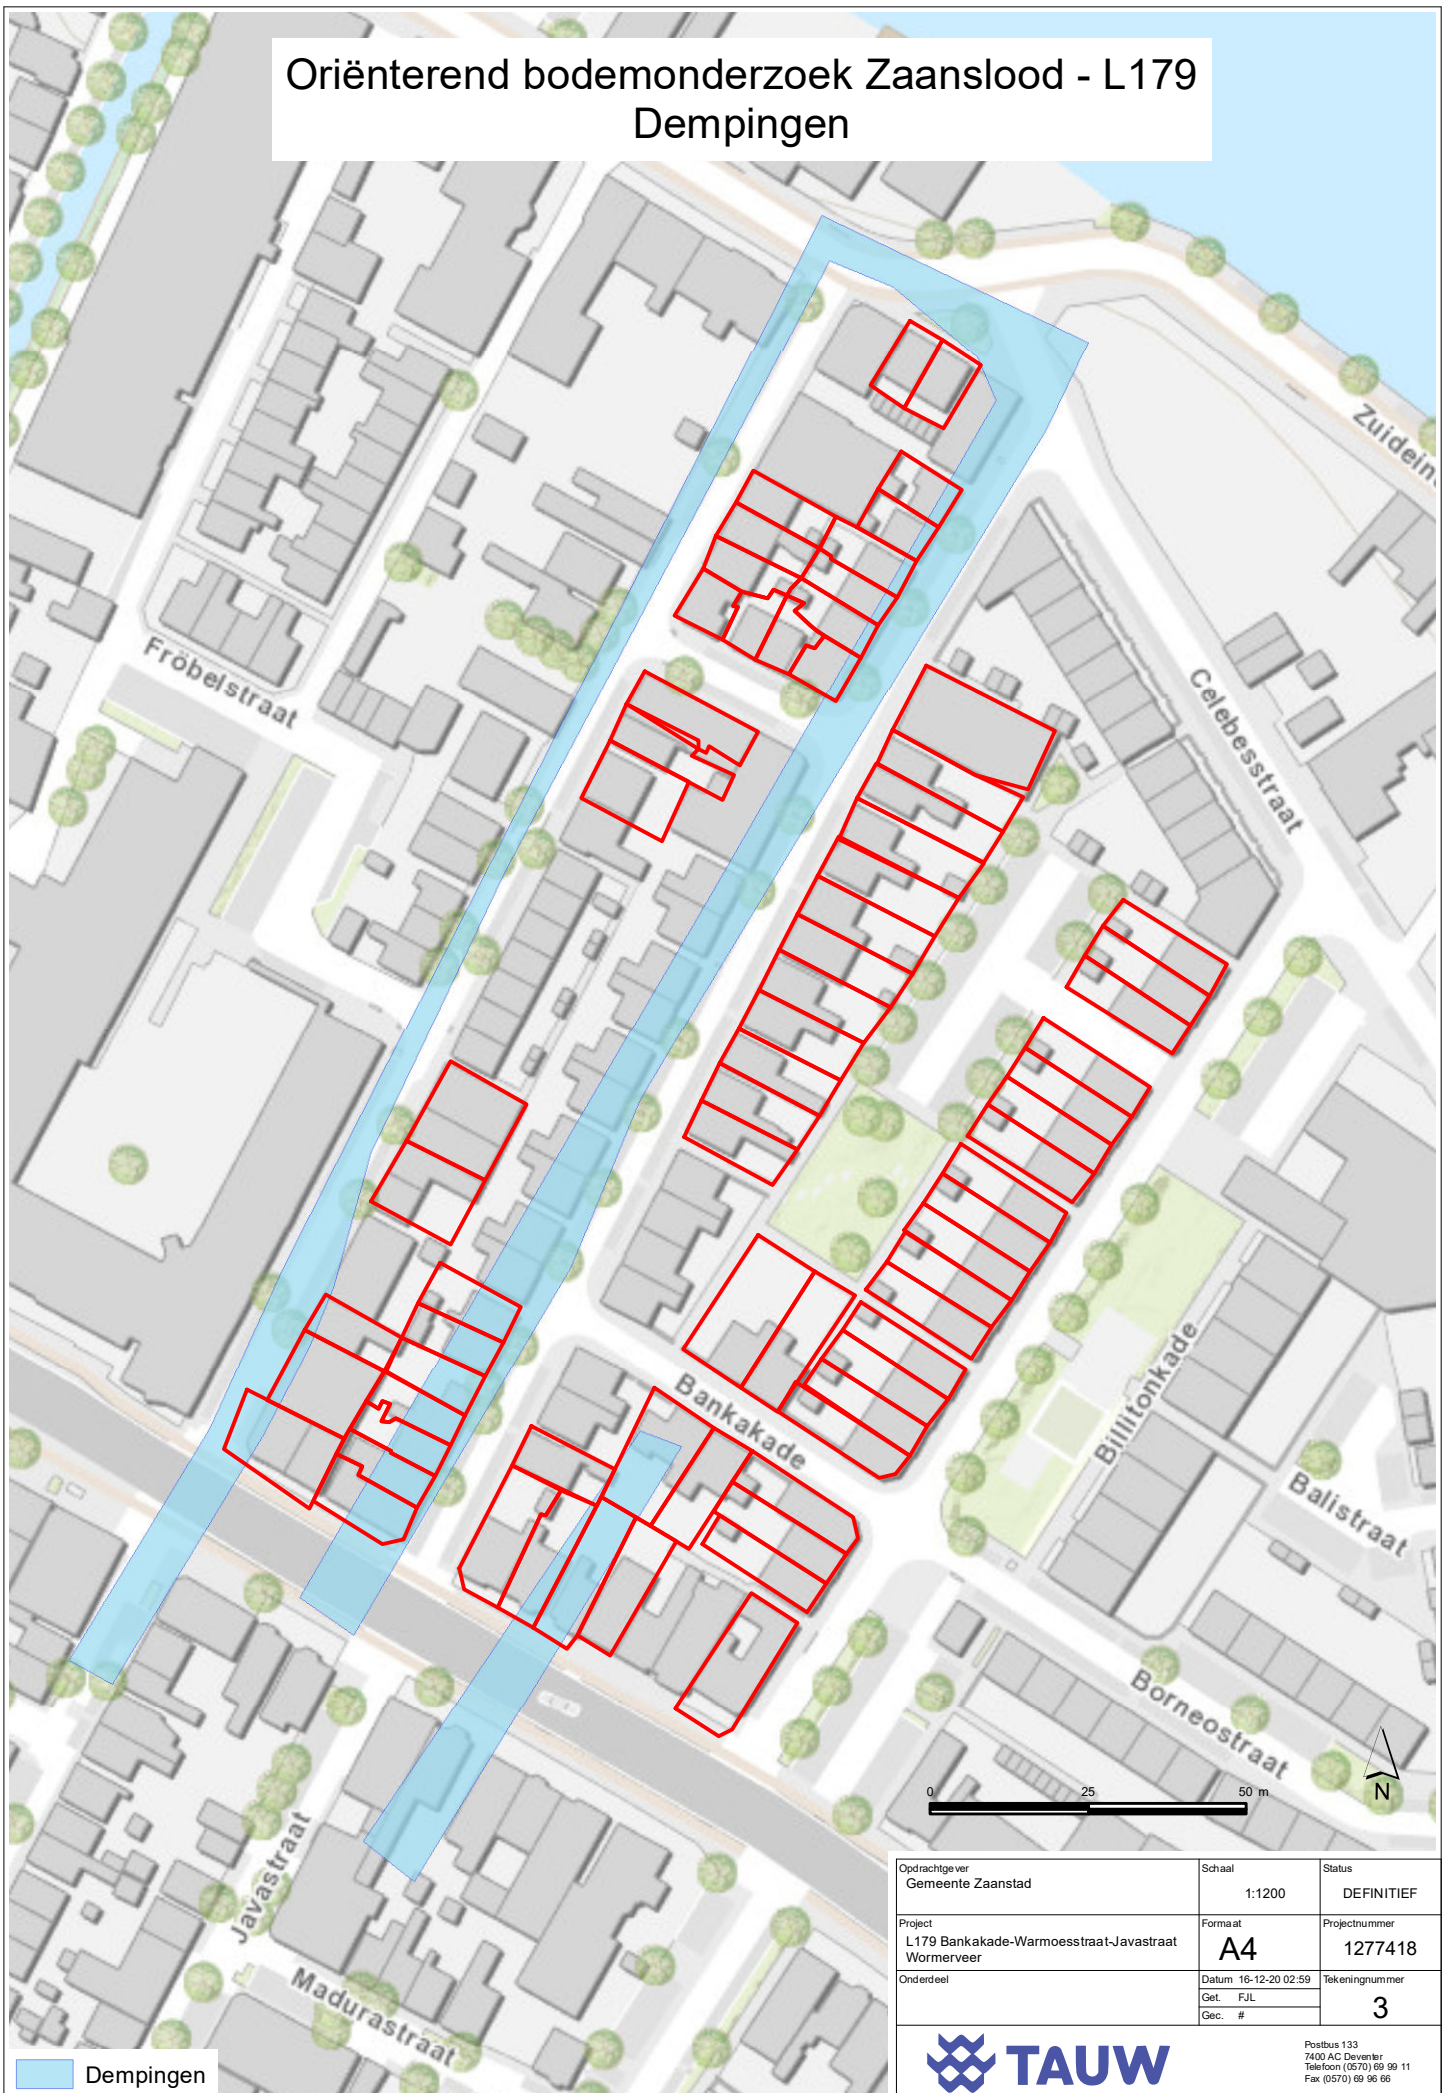
Oriënterend bodemonderzoek Zaanslood - L179 Dempingen

Dempingen

Binnen het onderzoeksgebied zijn één of meerdere gedempte watergangen bekend, welke deels of geheel overlappen met de voor- en/of achtertuinen van de huizen binnen de onderzoekscontouren. De vermoedelijke ligging is in bijlage 4 op een kaart weergegeven.

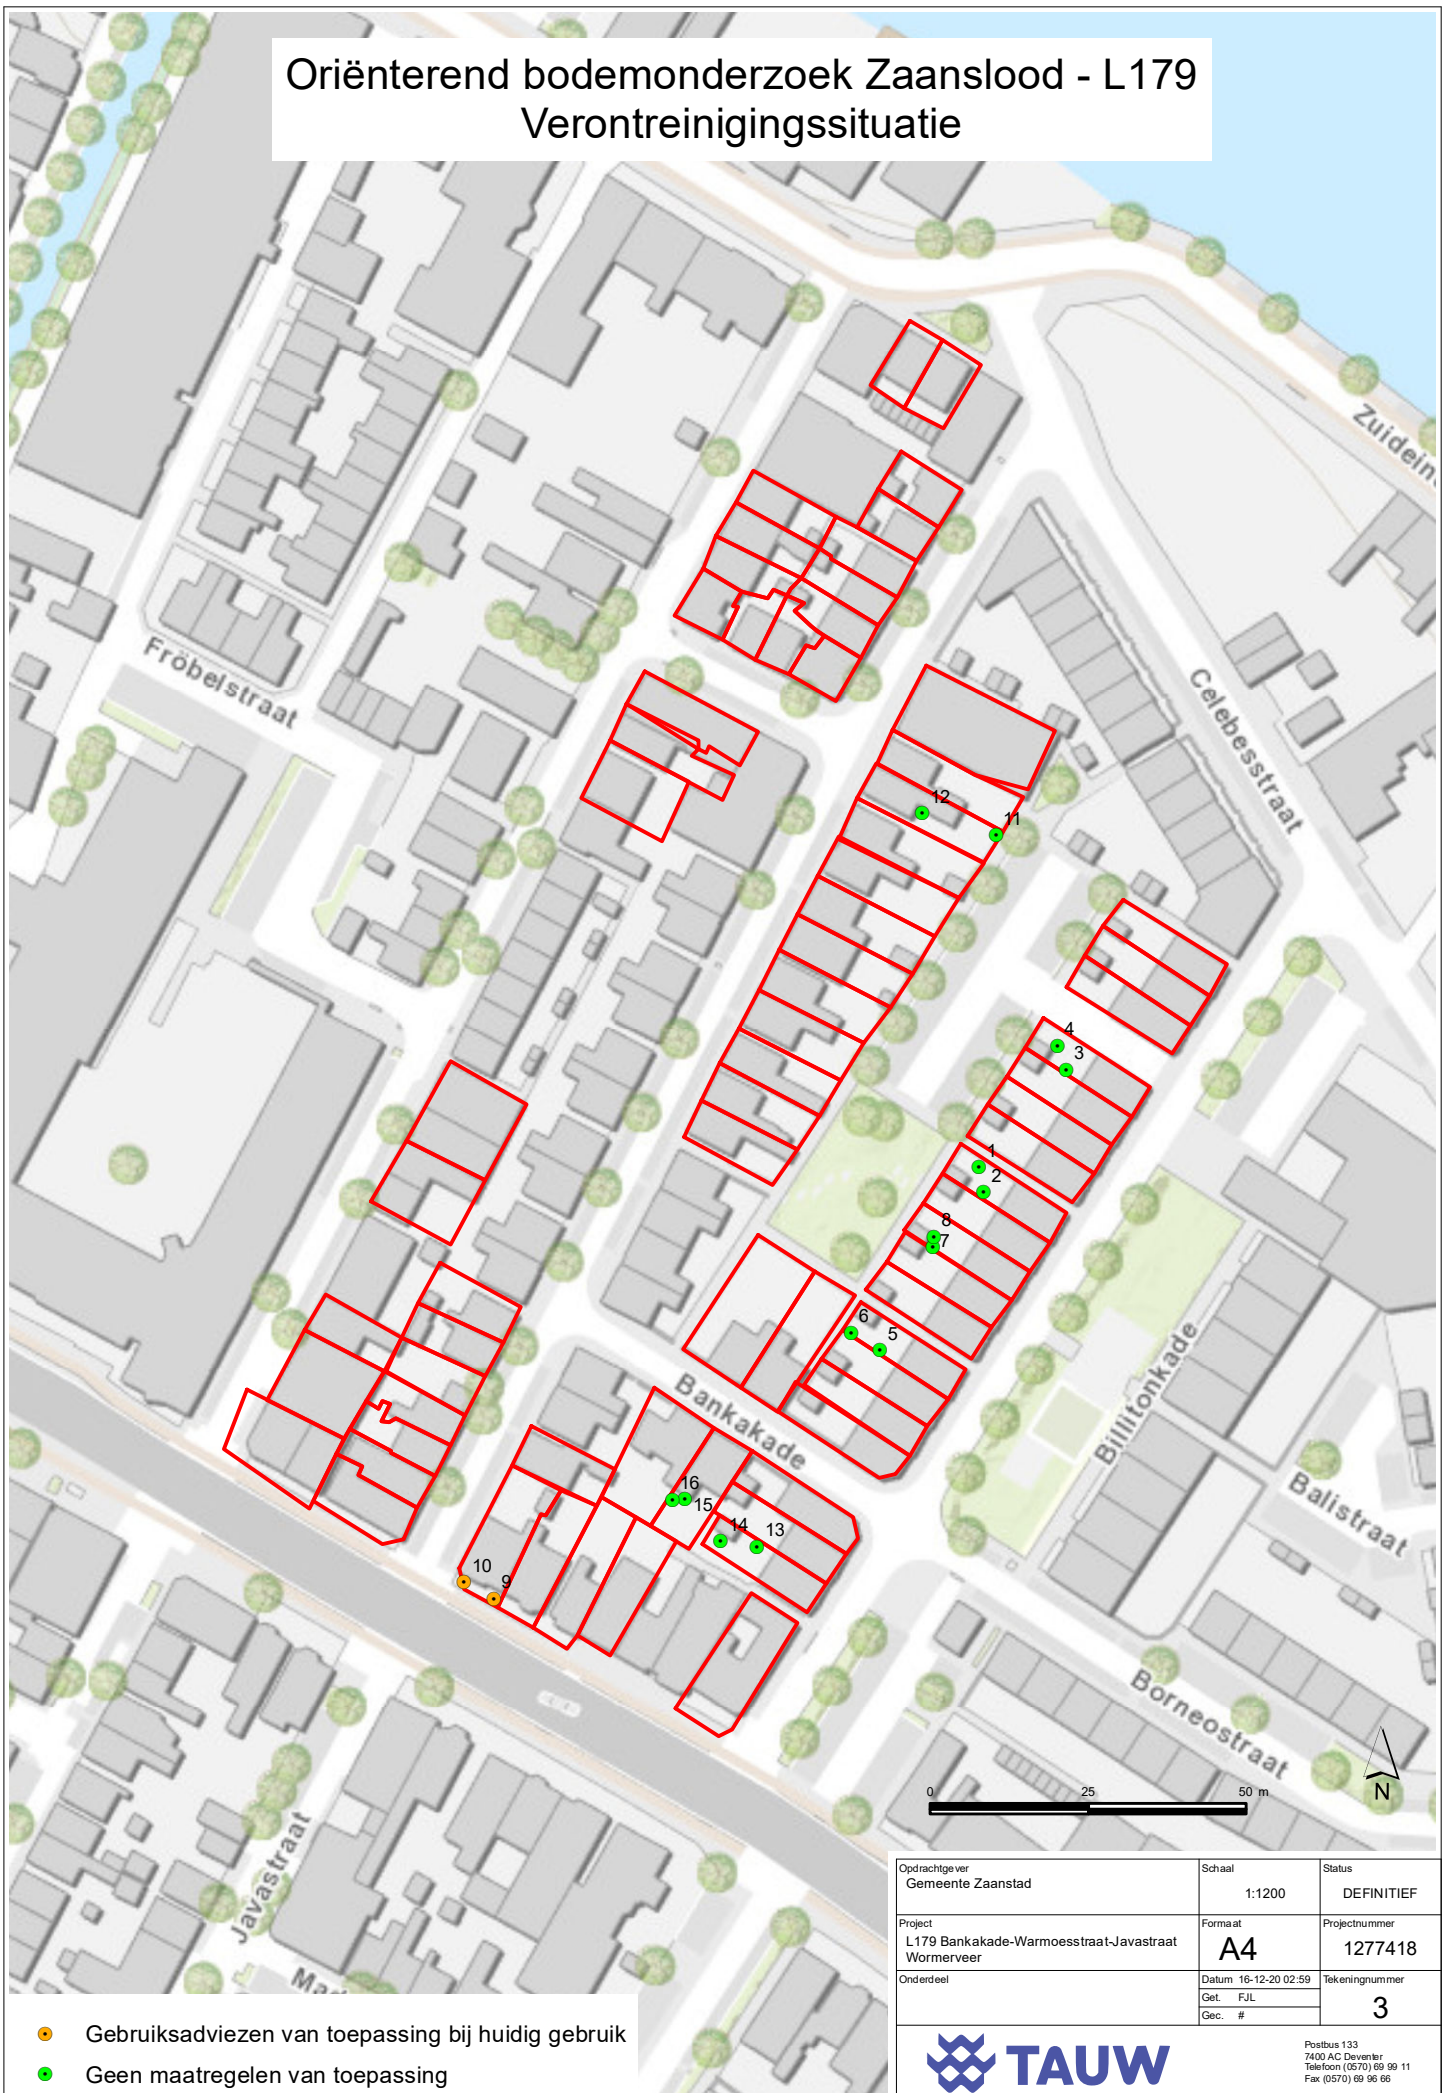
Verontreinigingssituatie

- Gebruiksadviezen van toepassing bij huidig gebruik
- Geen maatregelen van toepassing
