PROJECT 33785

**ORIËNTEREND ONDERZOEK
PROJECT ZAANSLOOD
DEELGEBIED SLUISPAD, ORANJESTRAAT
EN DE WETSTRAAT TE WORMERVEER**

Loodcluster L193

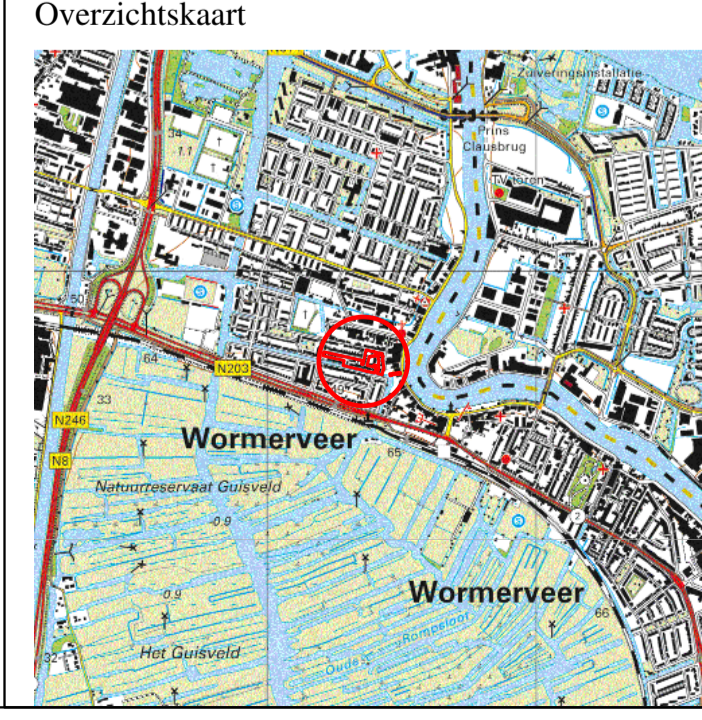
BOORPUNTENKAART

In totaal zijn ter plaatse van de onderzoekslocaties 34 boringen verricht. De boringen zijn verspreid over de onverharde delen van de woonpercelen verricht en per boring is een foto gemaakt. De boringen zijn per perceel genummerd, voorafgegaan door de eerste letter van de straatnaam en het huisnummer (bijv. S9-01, S9-02, etc.). De ligging van de boringen is weergegeven in bijlage I.

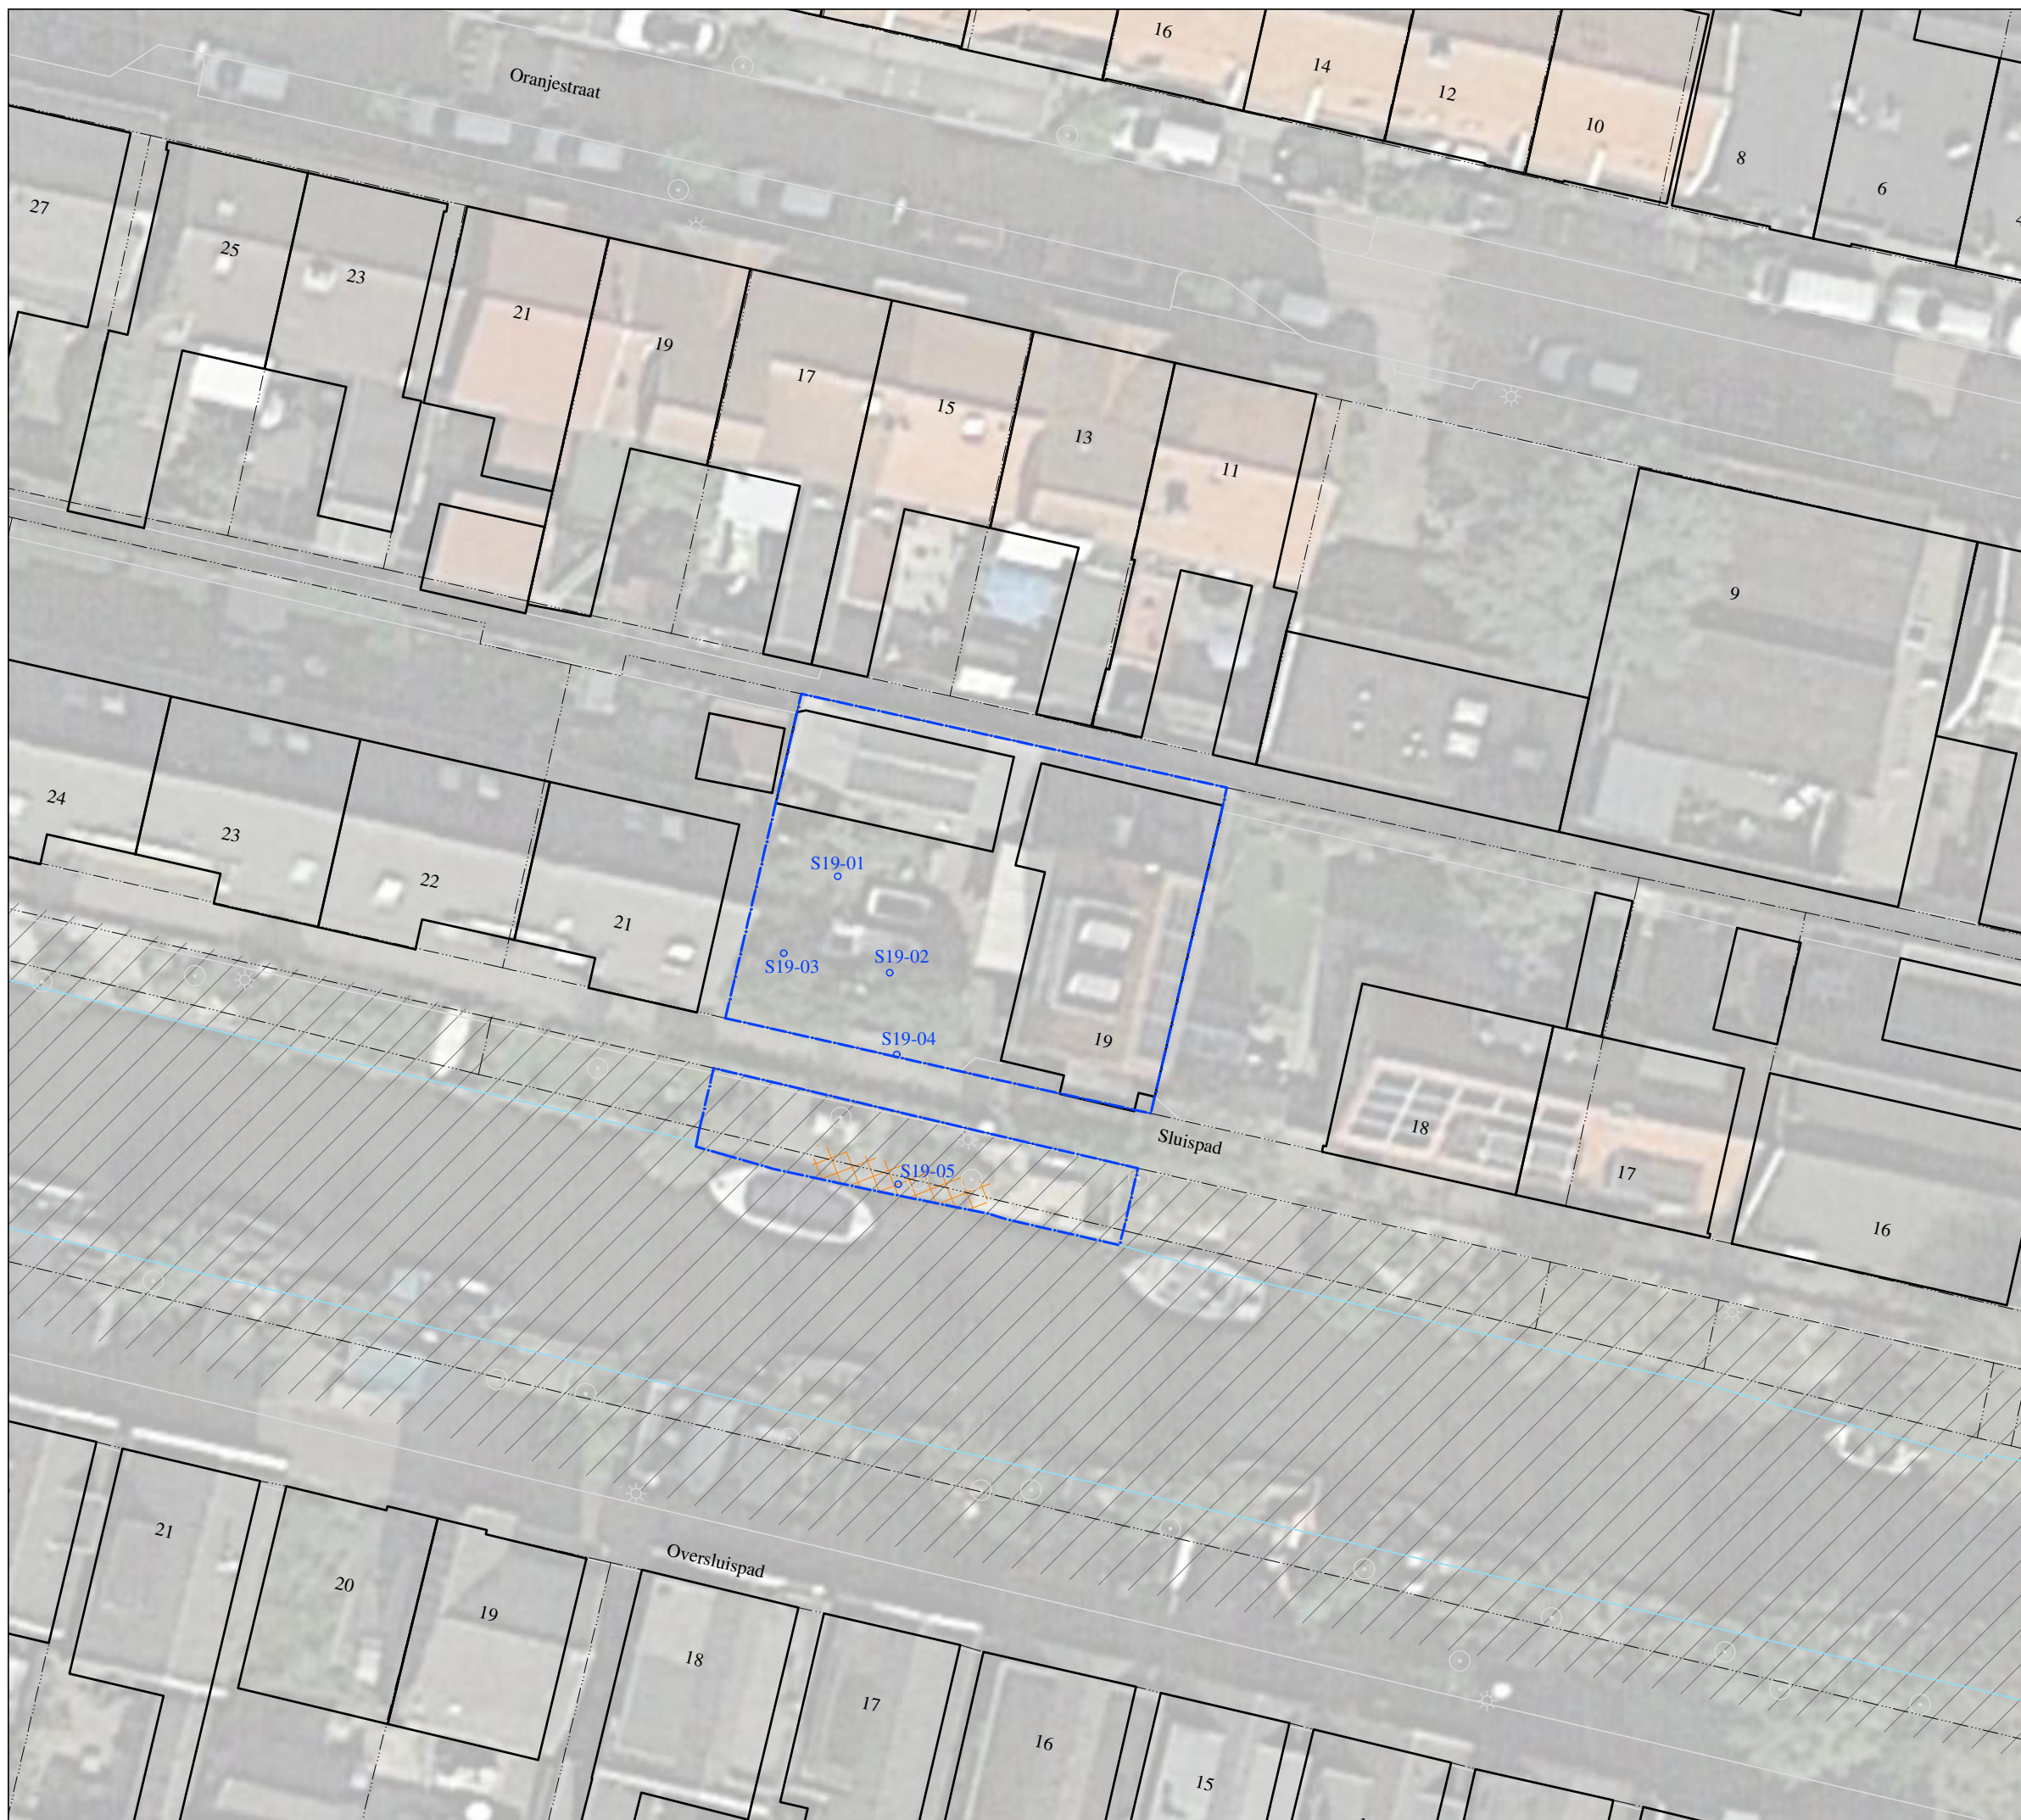
SANERINGSKAART Sluispad 19

| Adres | Advies |
|--|--|
| Sluispad 19 | De onverharde tuindelen van de gehele voortuin dienen gesaneerd te worden. Het in acht nemen van de gebruiksadviezen in de zijtuin is niet nodig. |
