Oriënterend bodemonderzoek Zaansloot, Veegcluster 7

Cluster L242

27 augustus 2021

Kenmerk R001-1280576TMA-V02-IhI-NL

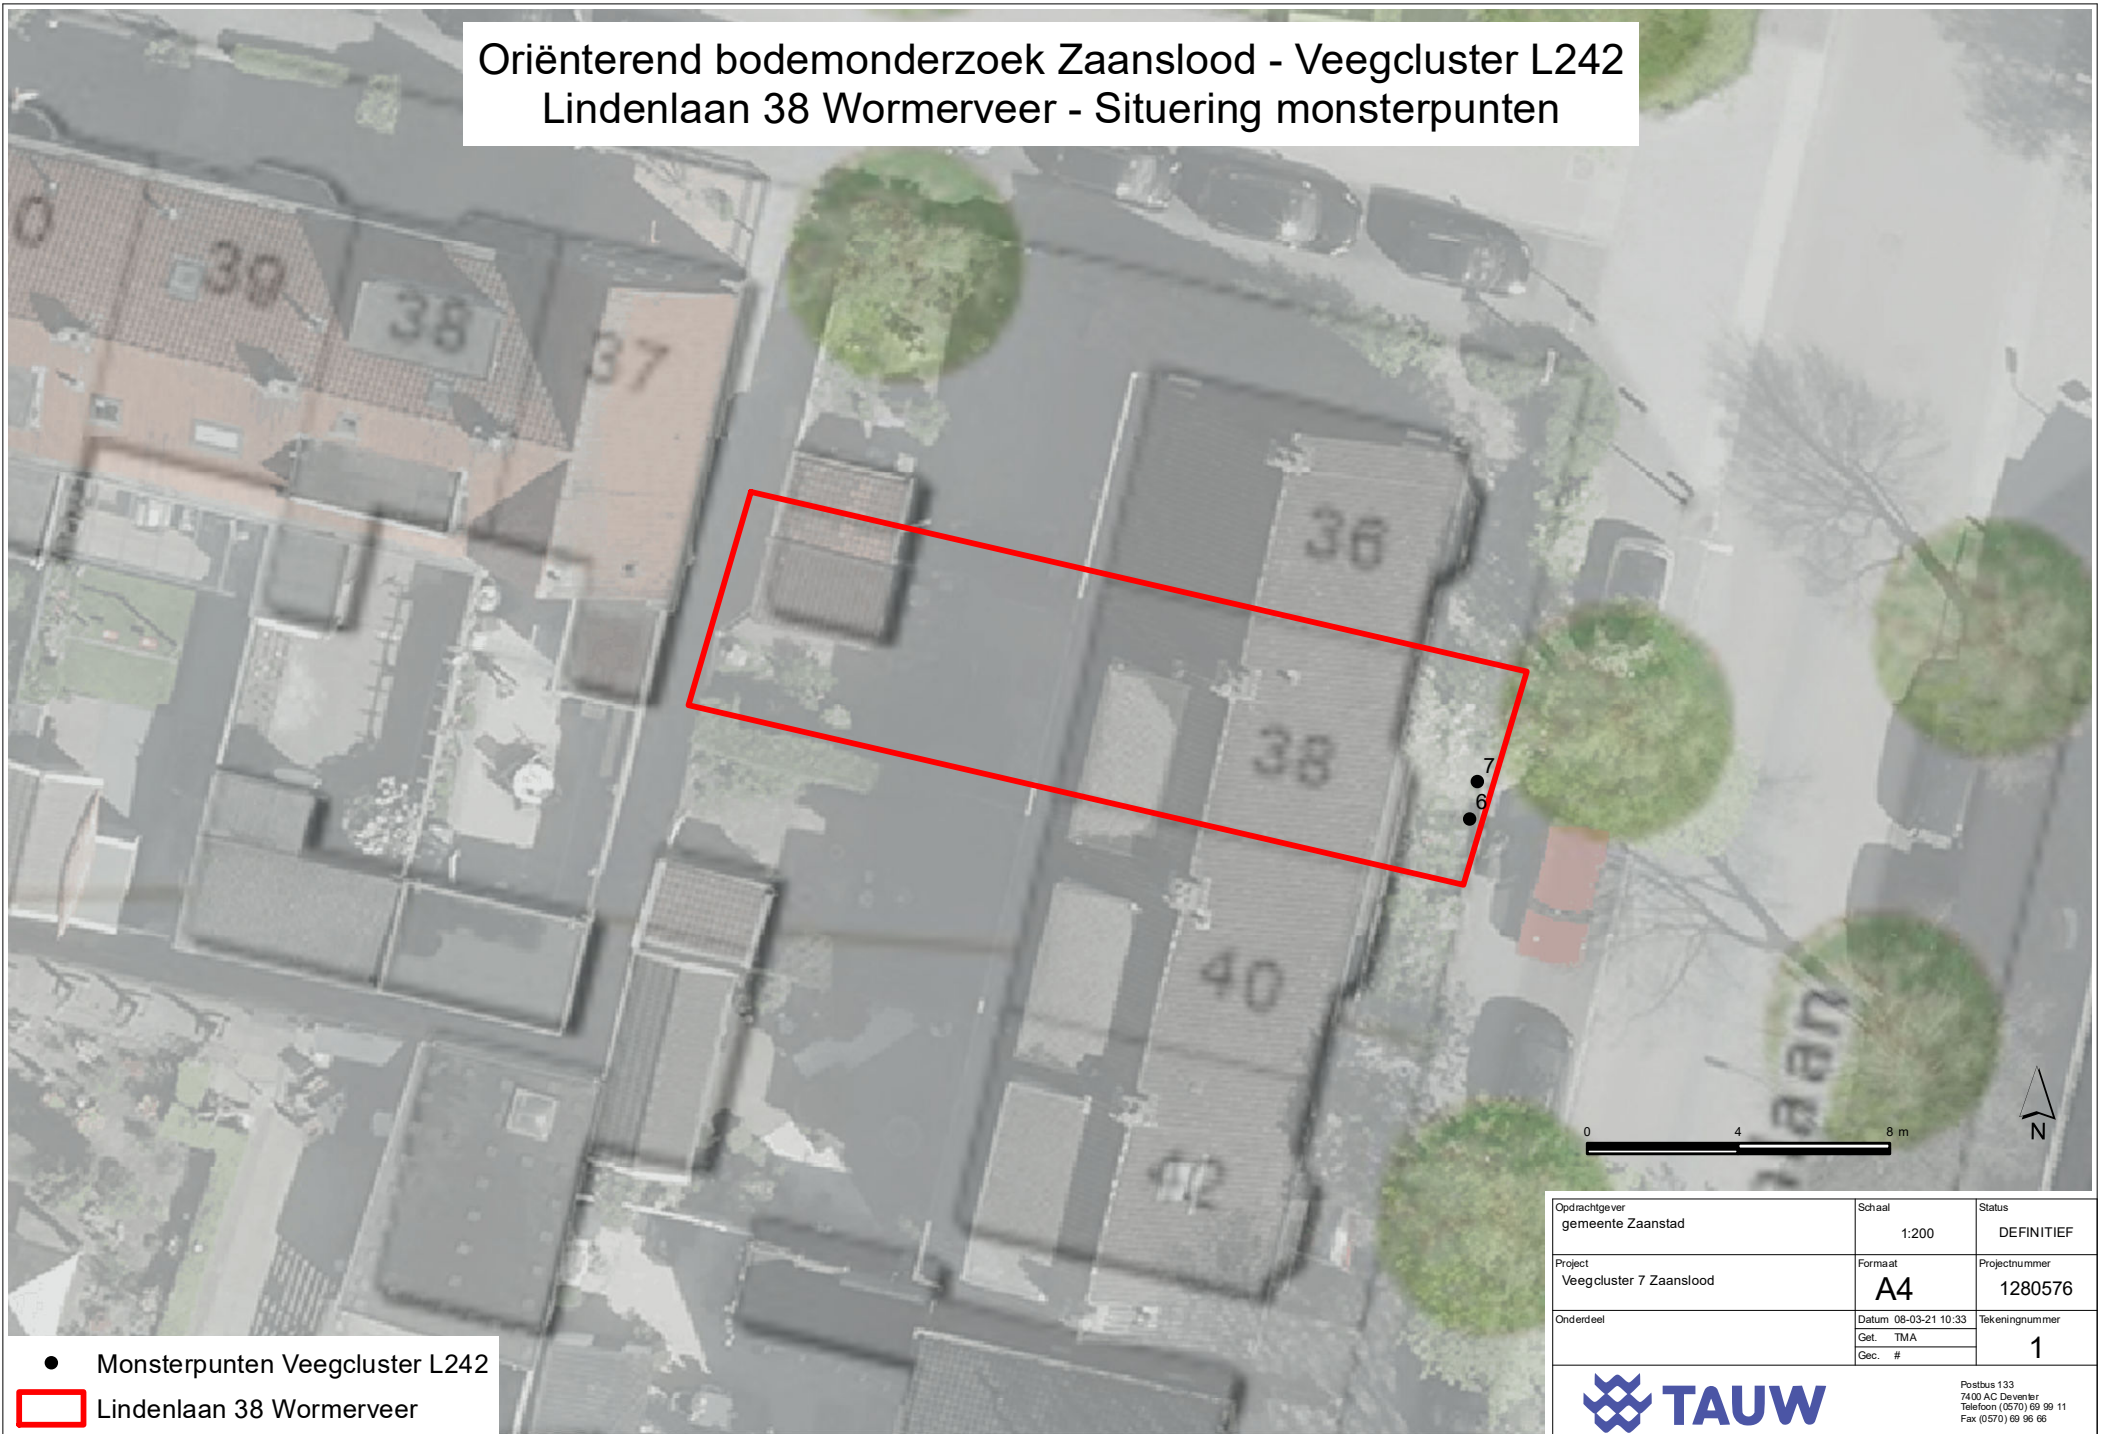
Oriënterend bodemonderzoek Zaanslood - Veegcluster L242
Lindenlaan 38 Wormerveer - Situering monsterpunten

- Monsterpunten Veegcluster L242
- ▭ Lindenlaan 38 Wormerveer

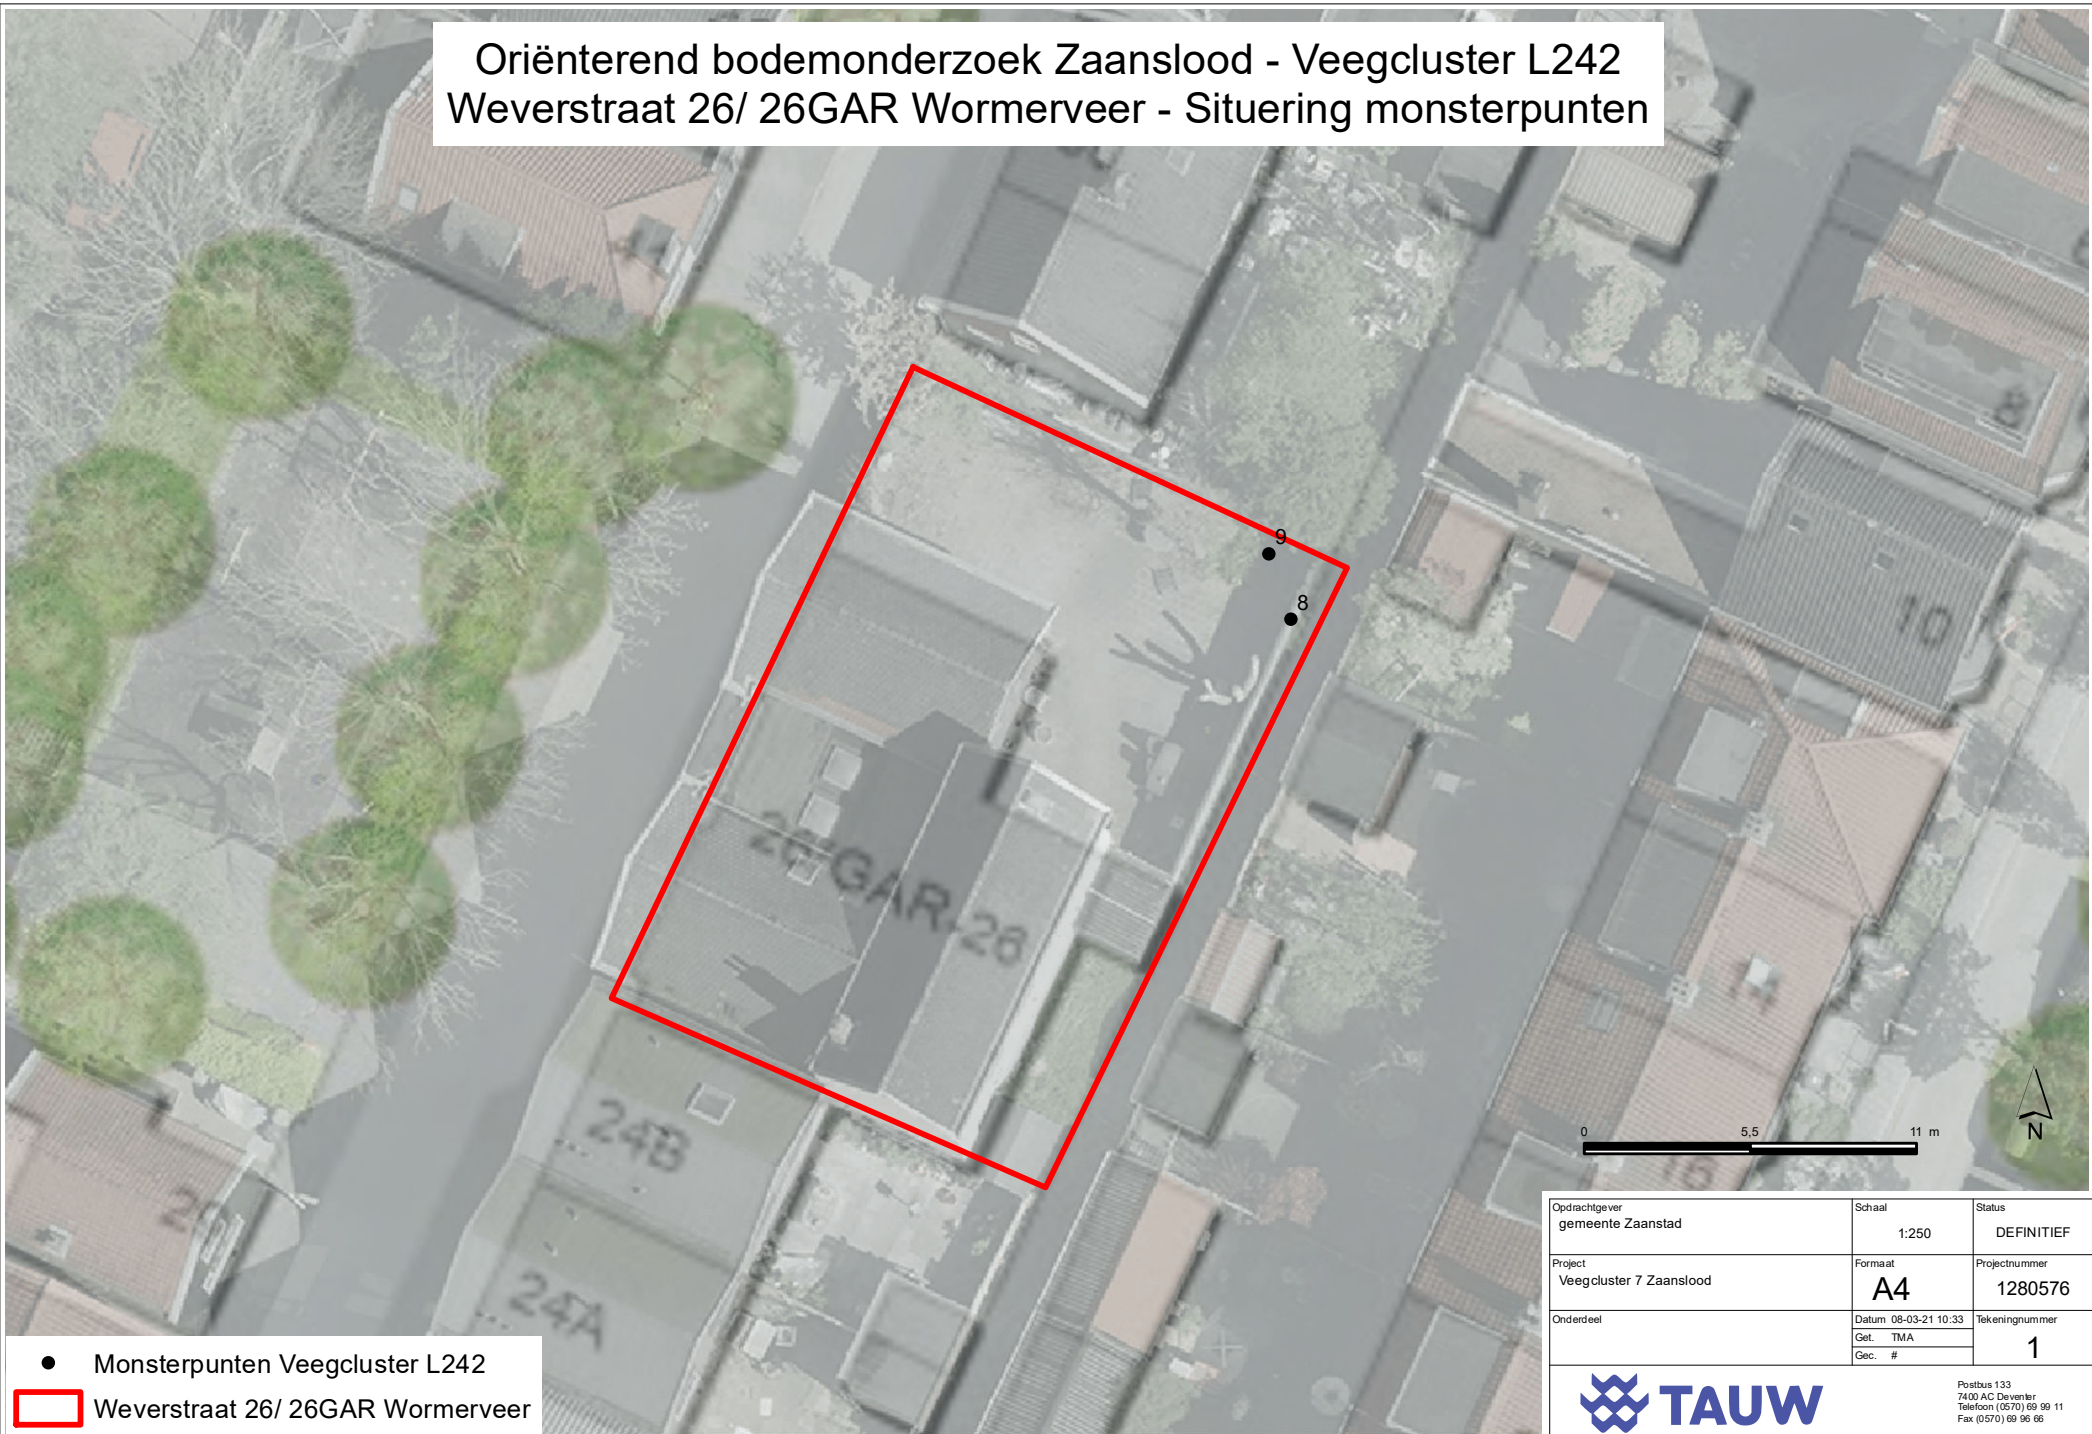
Oriënterend bodemonderzoek Zaanslood - Veegcluster L242
 Weverstraat 26/ 26GAR Wormerveer - Situering monsterpunten

- Monsterpunten Veegcluster L242
- Weverstraat 26/ 26GAR Wormerveer

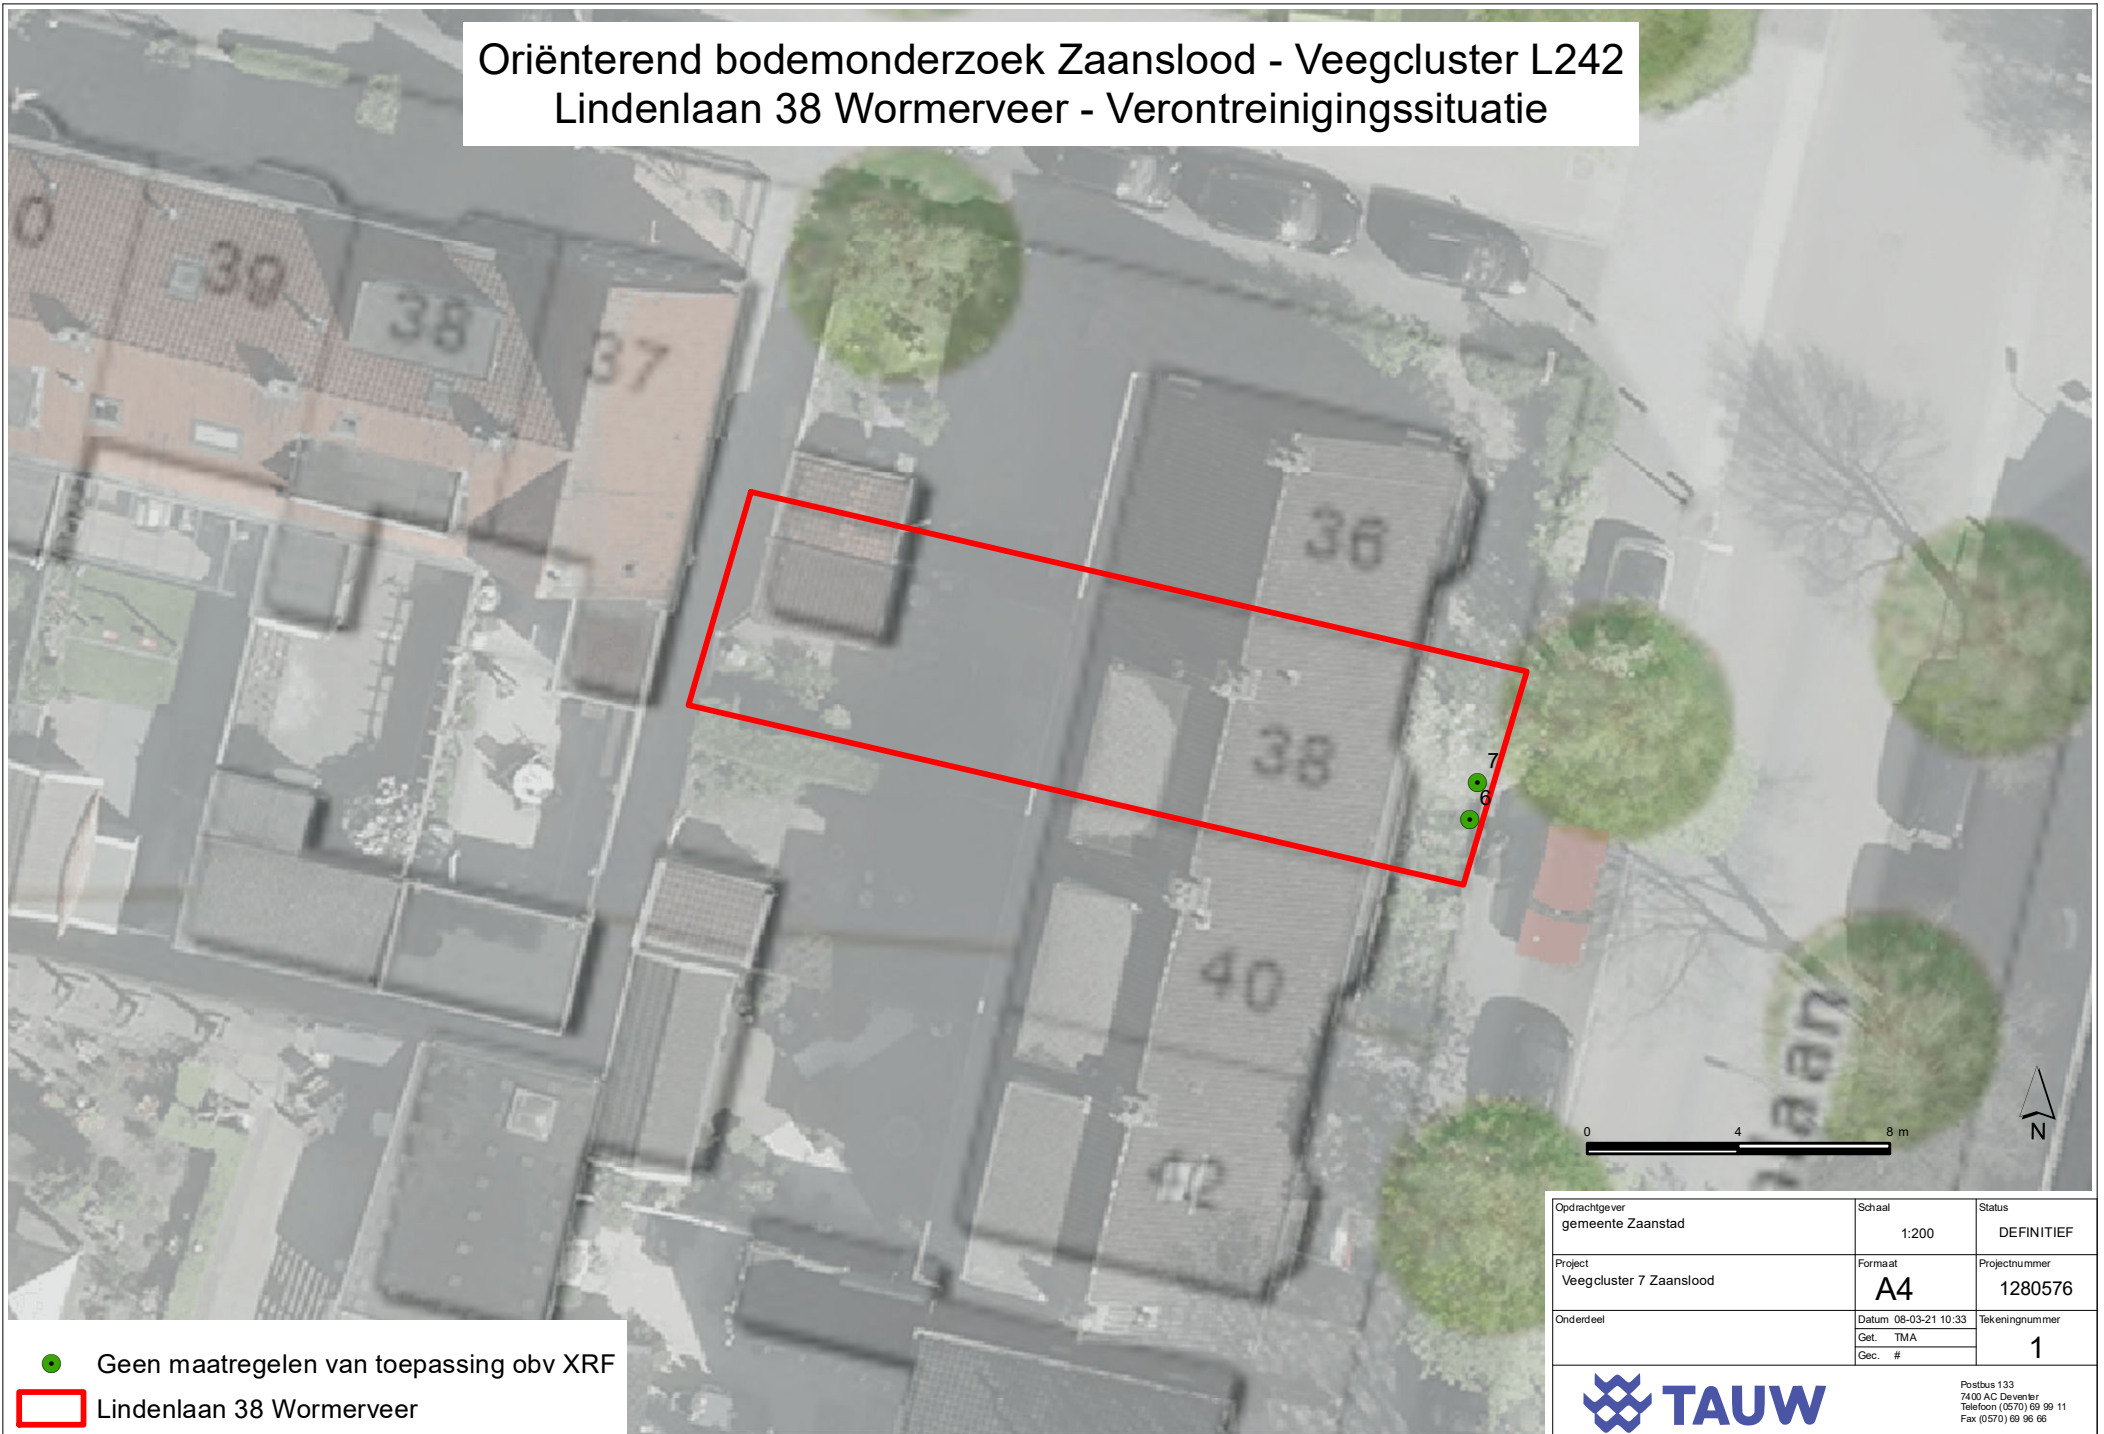
Oriënterend bodemonderzoek Zaanlood - Veegcluster L242 Lindenlaan 38 Wormerveer - Verontreinigingssituatie

● Geen maatregelen van toepassing obv XRF

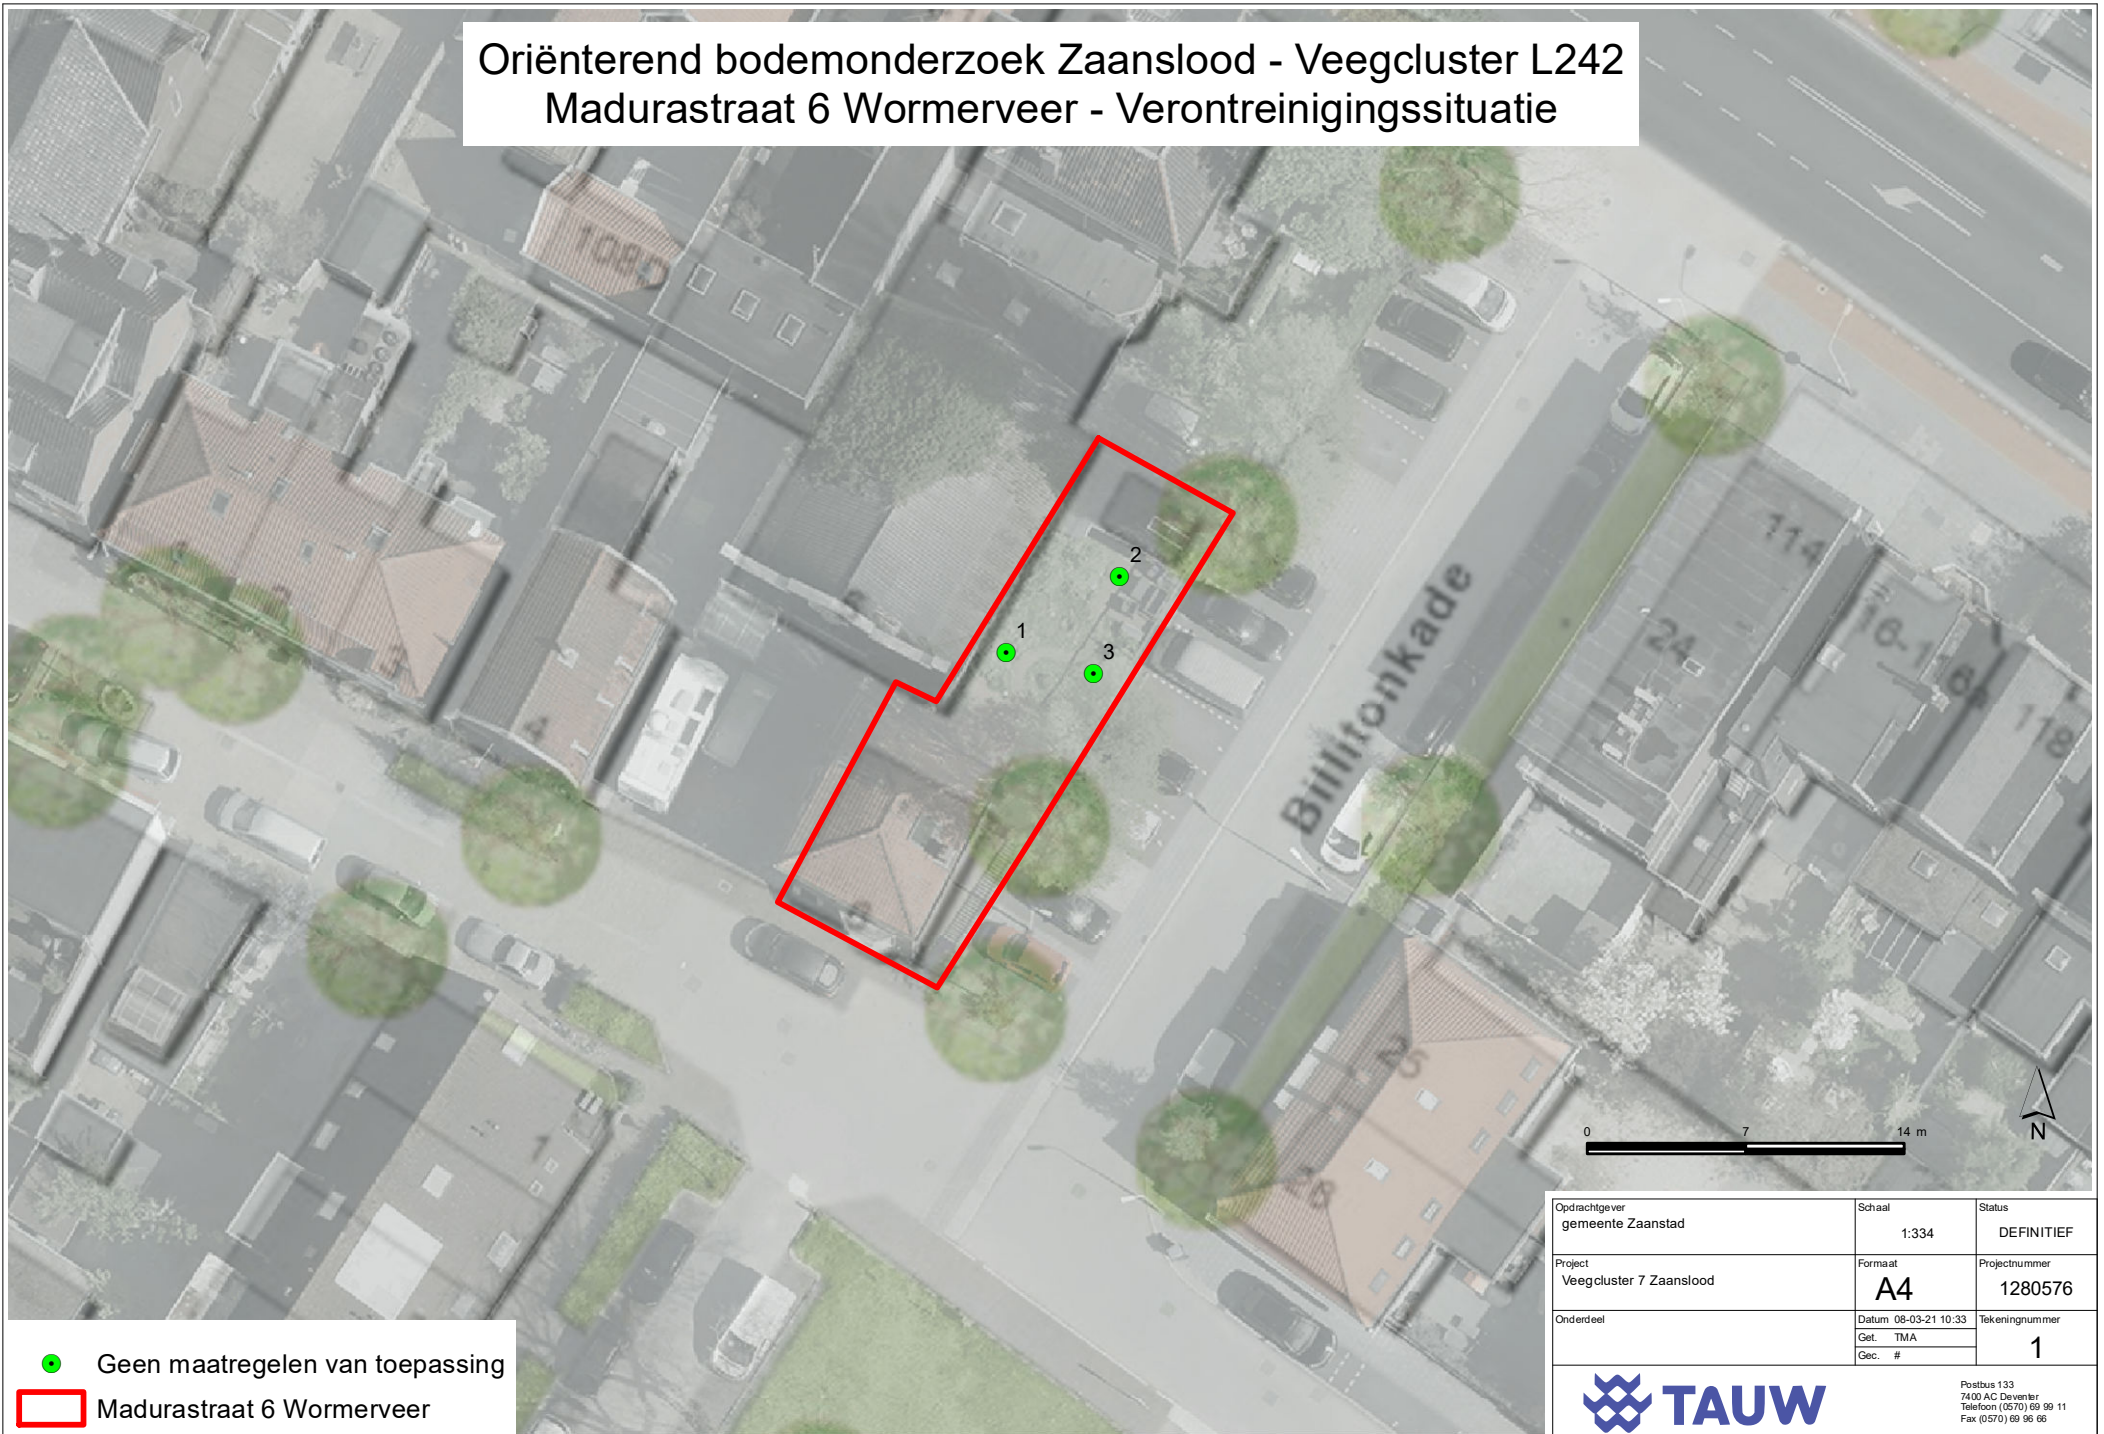
Oriënterend bodemonderzoek Zaanslood - Veegcluster L242 Madurastraat 6 Wormerveer - Verontreinigingssituatie

- Geen maatregelen van toepassing
- Madurastraat 6 Wormerveer

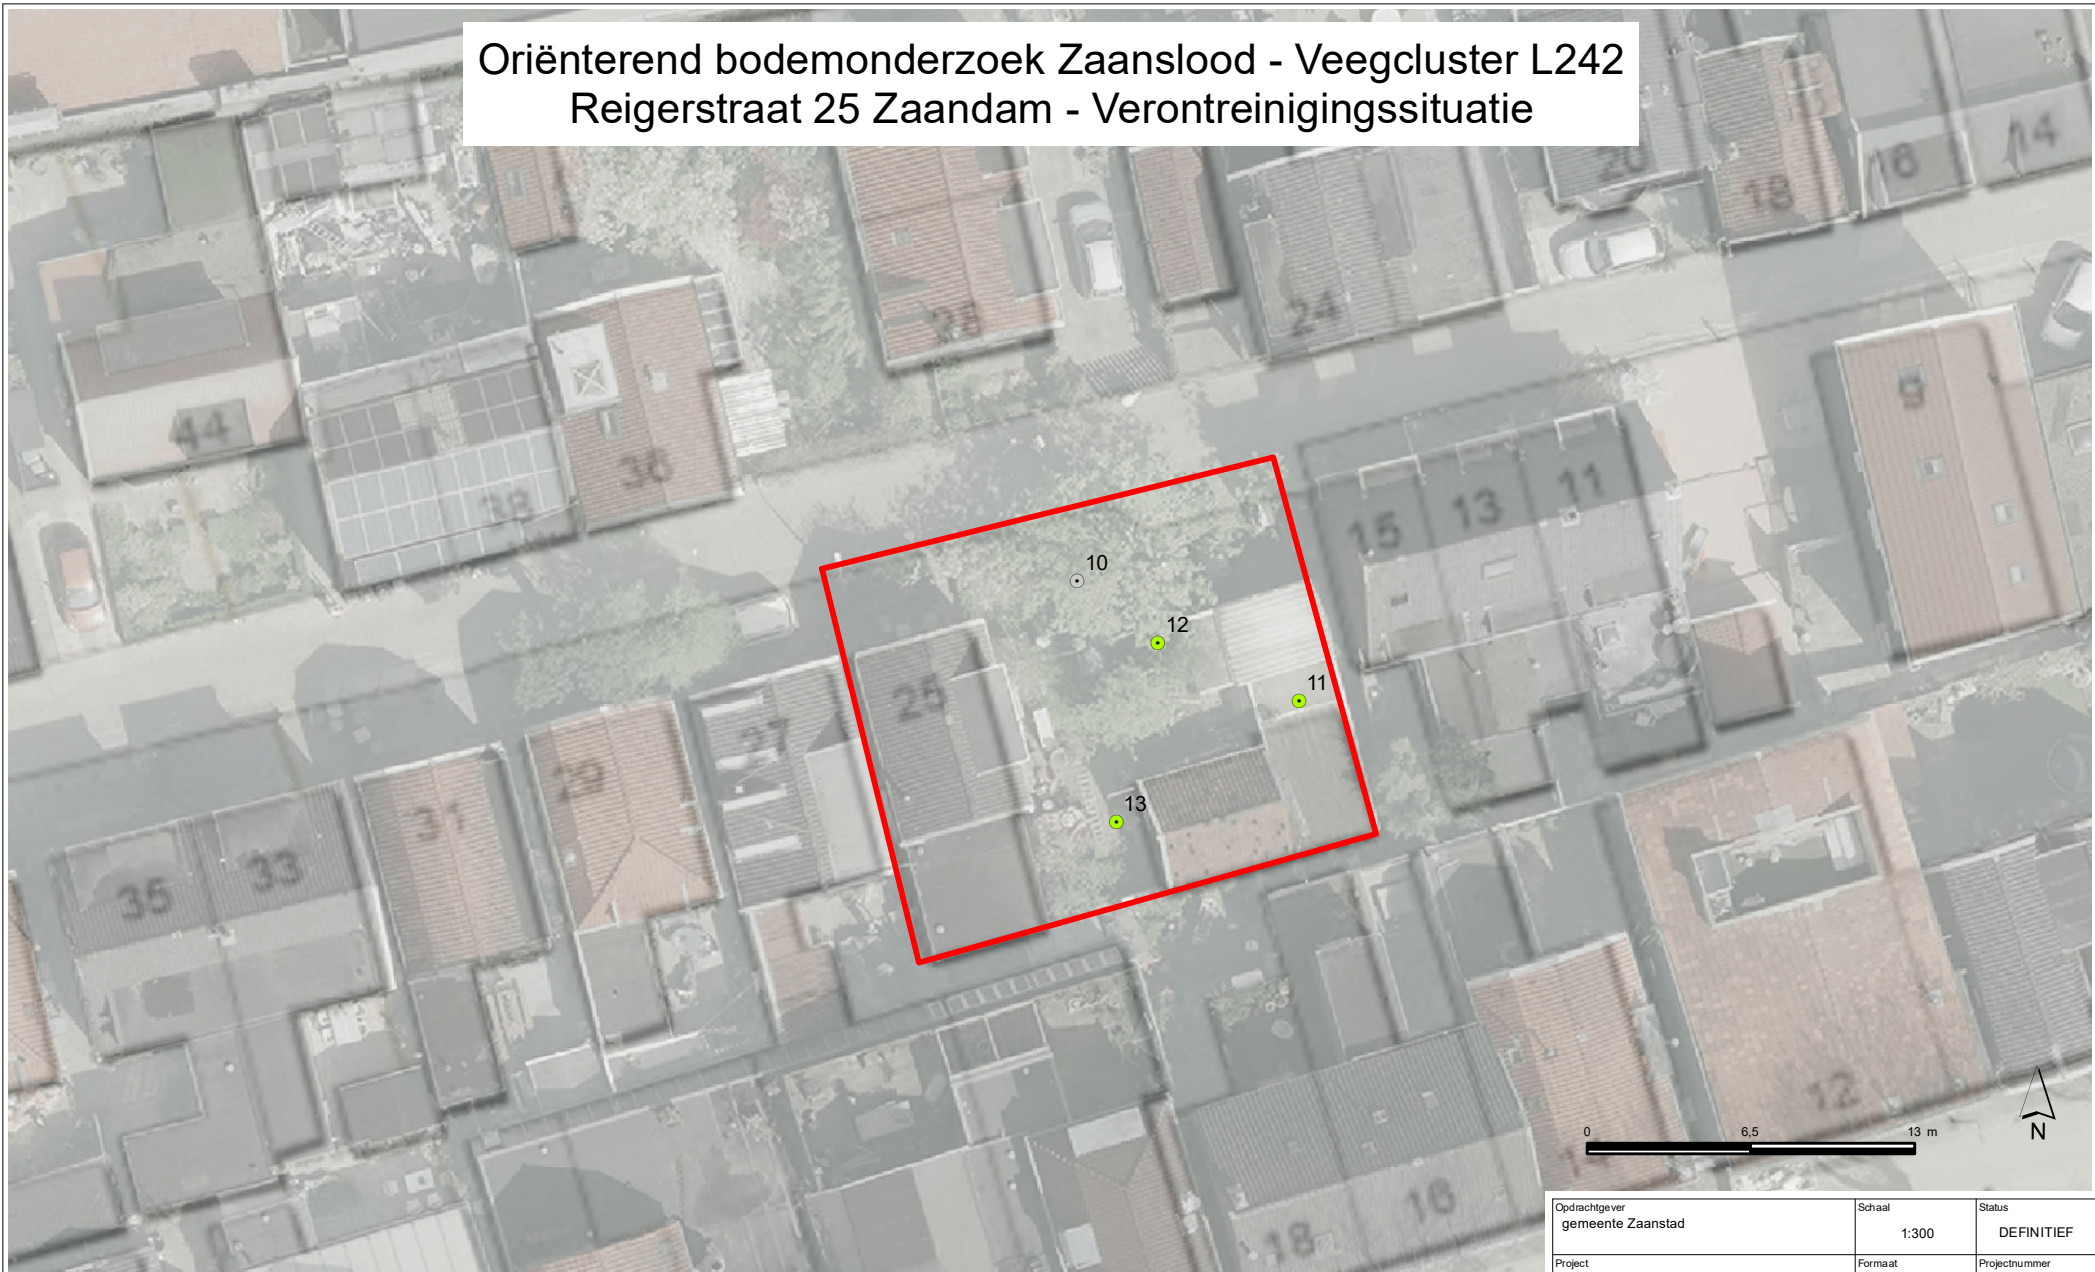
Oriënterend bodemonderzoek Zaanslood - Veegcluster L242 Reigerstraat 25 Zaandam - Verontreinigingssituatie

- Geen maatregelen obv chemische analyse
- Onbekend
- Reigerstraat 25 Zaandam

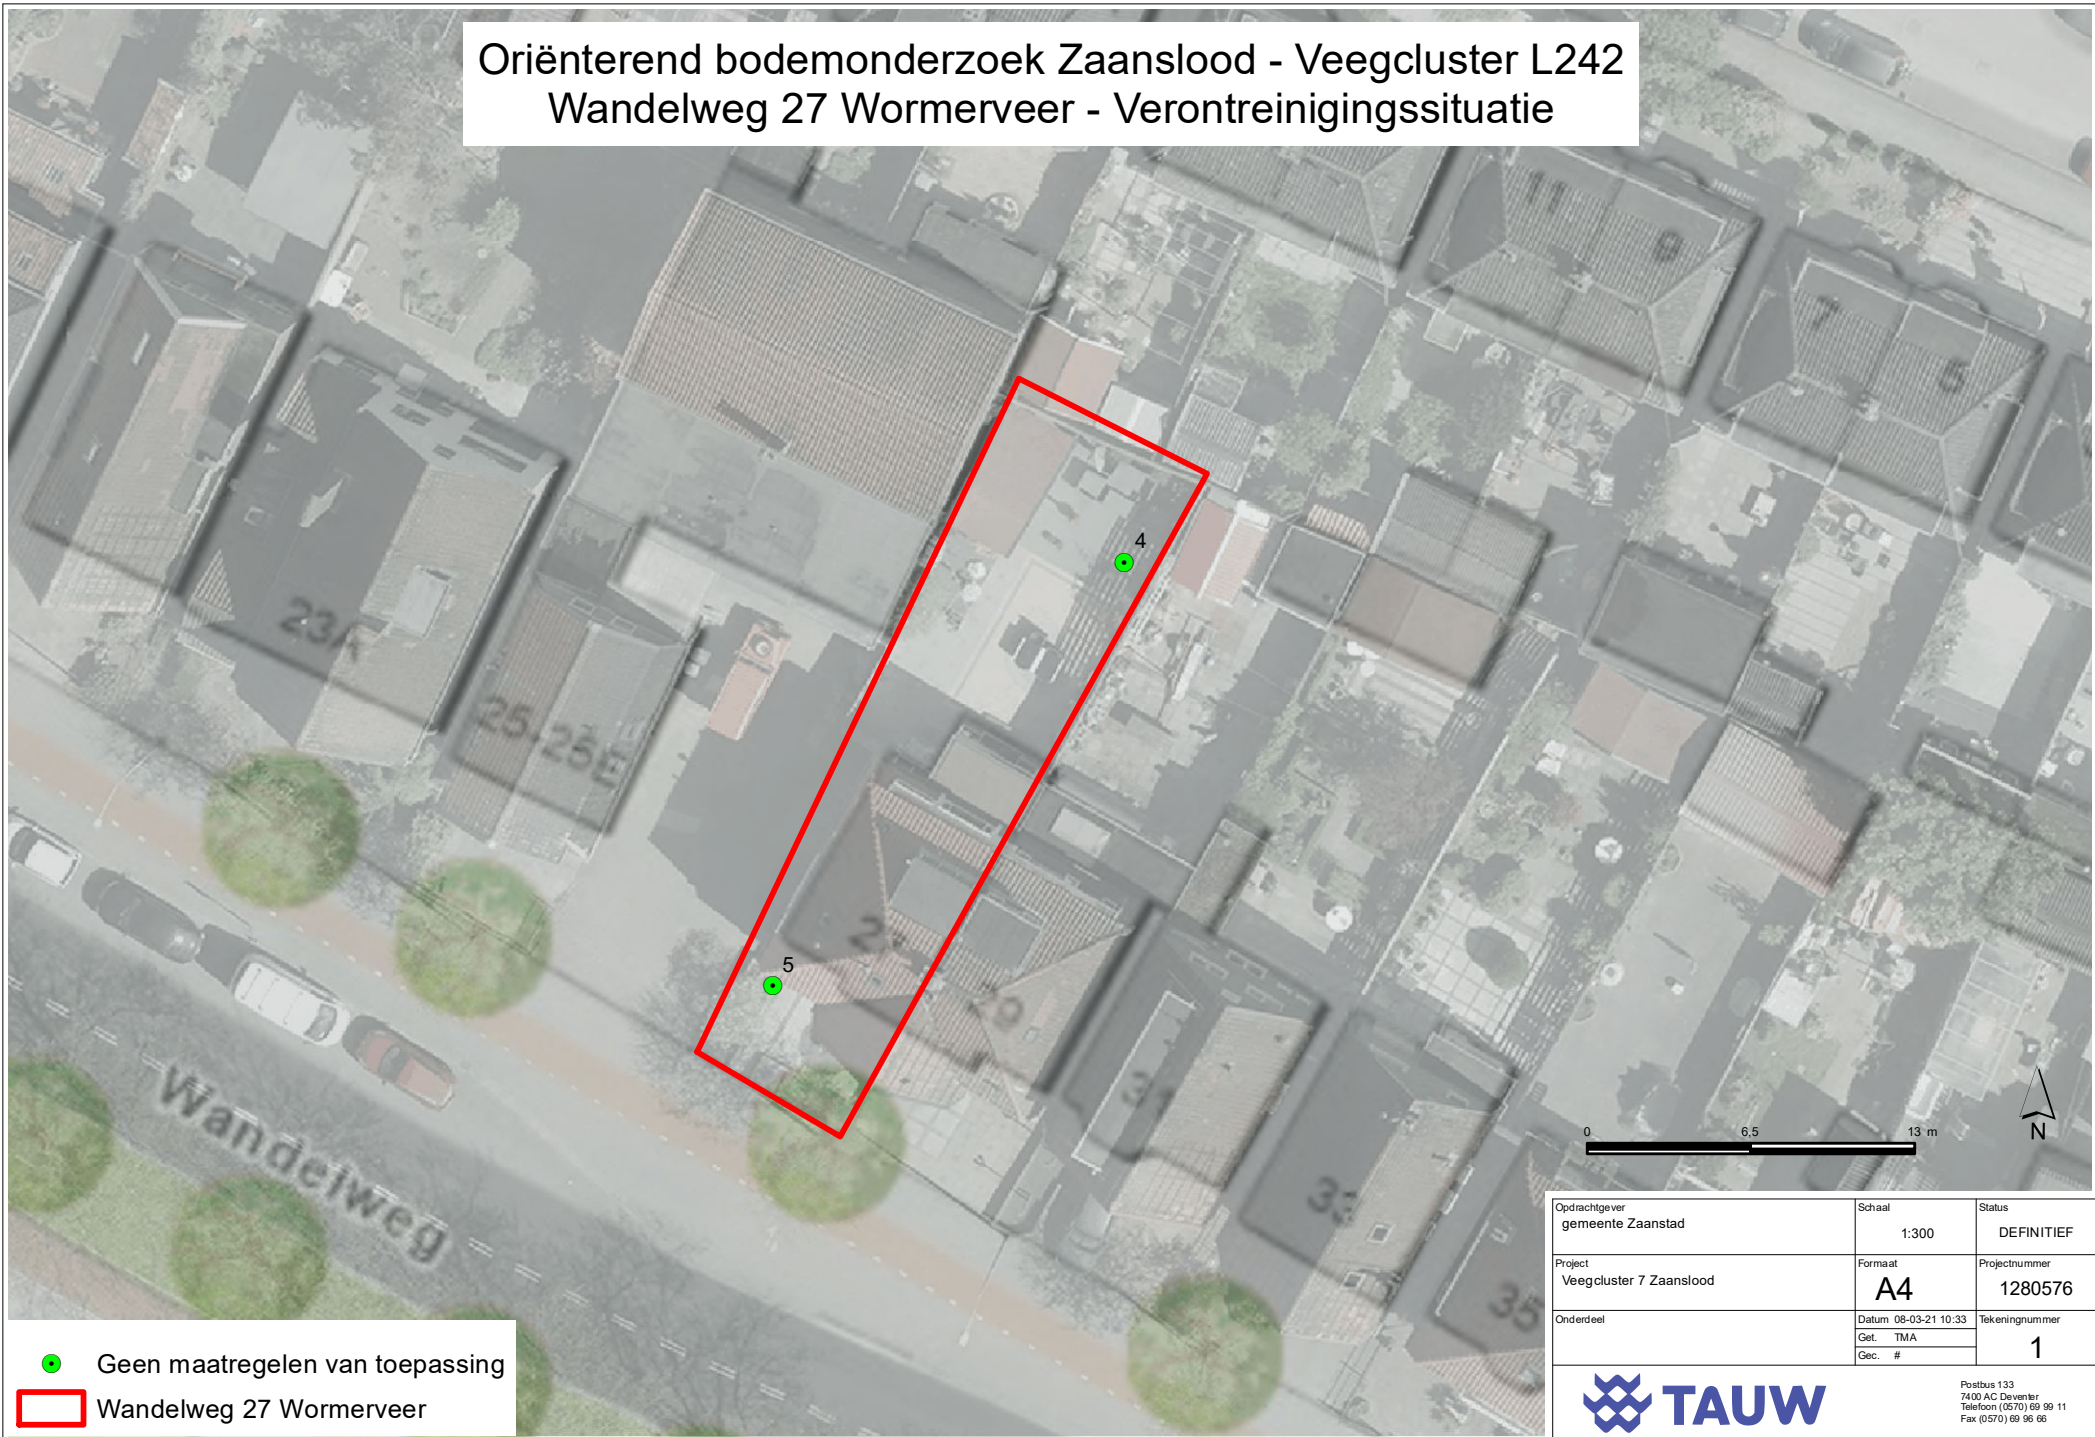
Oriënterend bodemonderzoek Zaanslood - Veegcluster L242 Wandelweg 27 Wormerveer - Verontreinigingssituatie

- Geen maatregelen van toepassing
- Wandelweg 27 Wormerveer

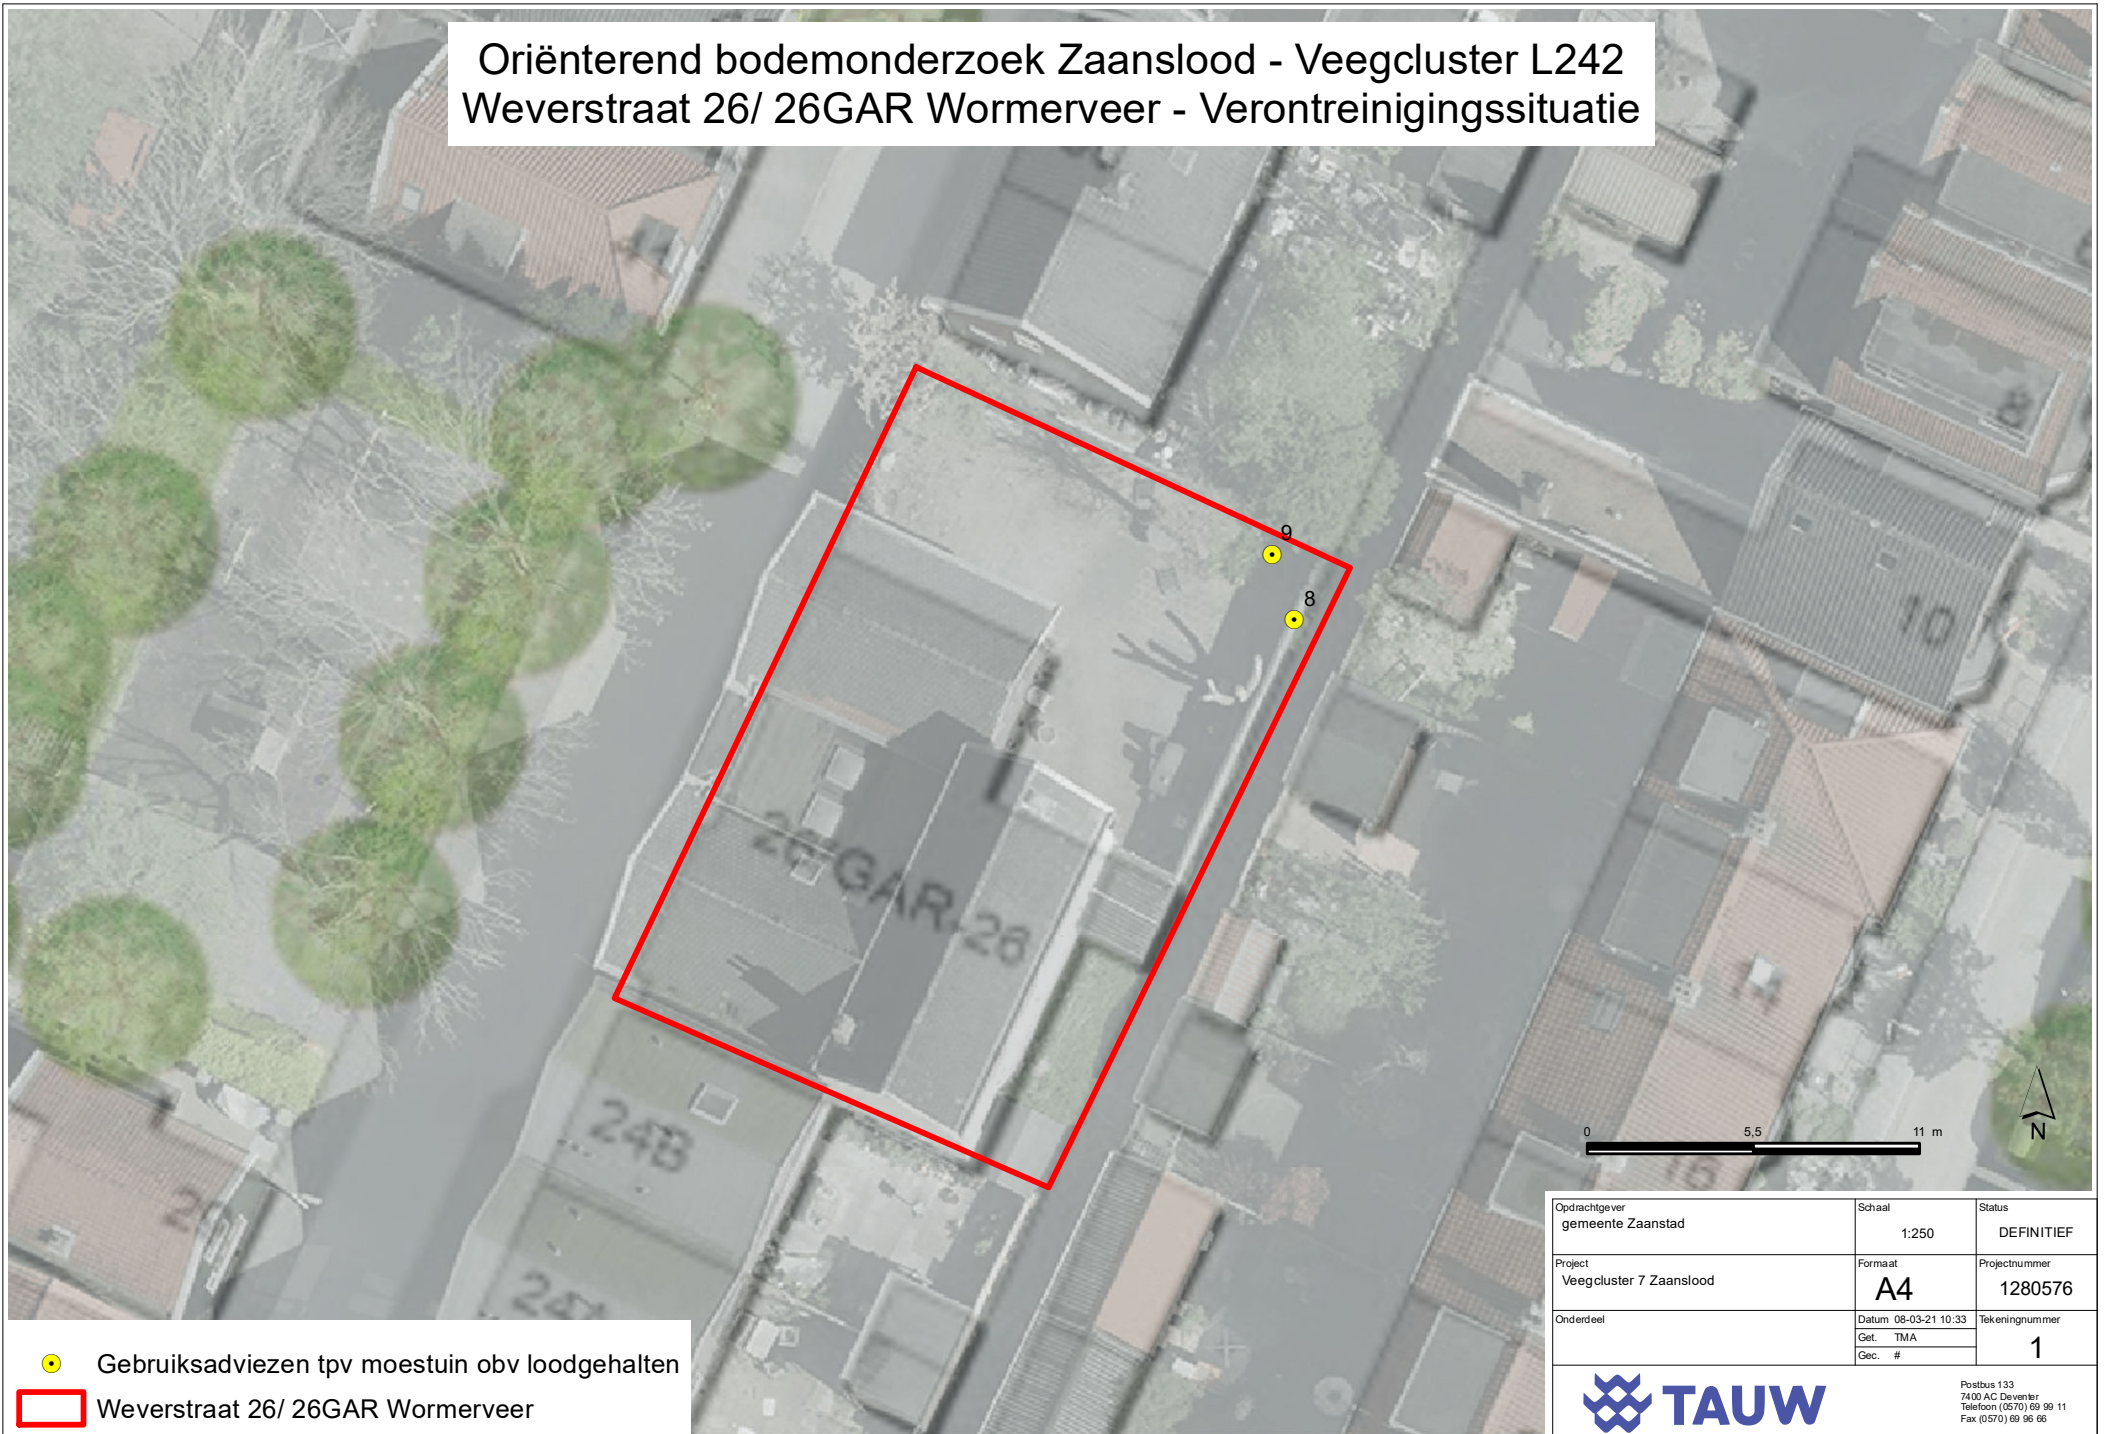
Oriënterend bodemonderzoek Zaanslood - Veegcluster L242 Weverstraat 26/ 26GAR Wormerveer - Verontreinigingssituatie

● Gebruiksadviezen tpv moestuin obv loodgehalten
