PROJECT 36190

**ORIËNTEREND ONDERZOEK
PROJECT ZAANSLOOD
DEELGEBIED BEUKESTRAAT, POPELSTRAAT
EN PROVINCIALEWEG TE KROMMENIE**

Loodcluster L270

Locatiecode: ZA047902532

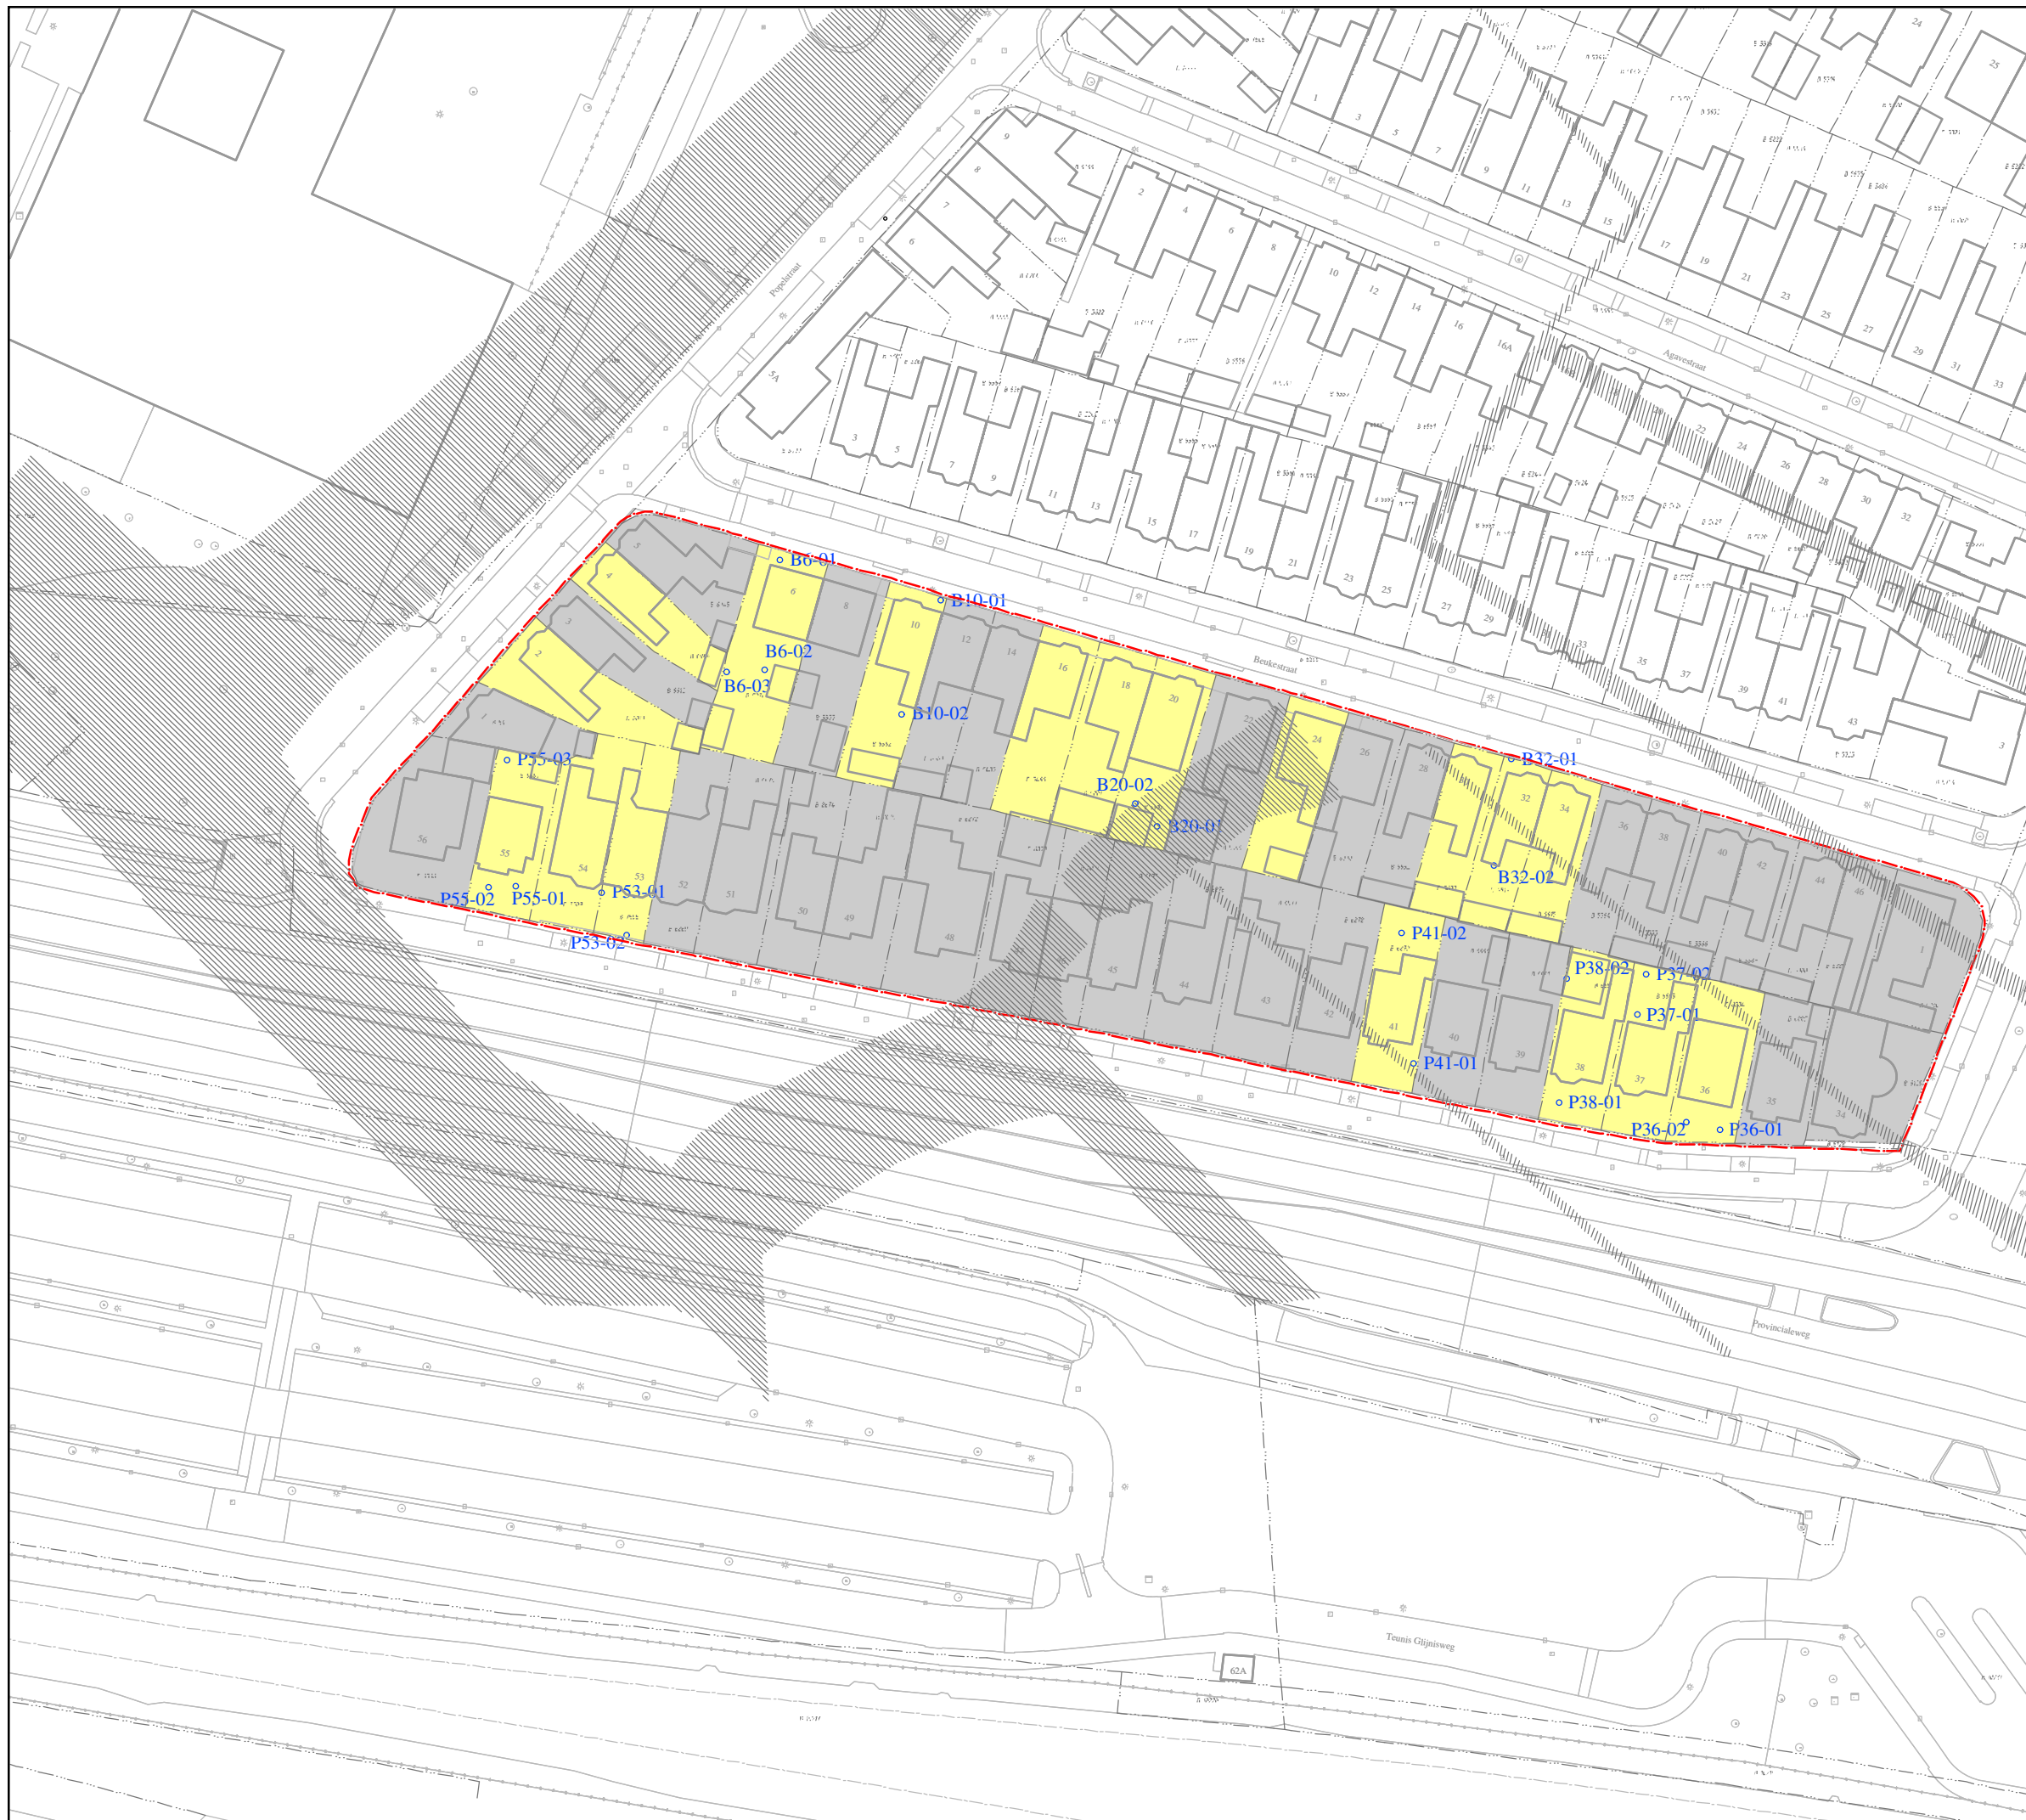
BOORPUNTENKAART

De gegevens omtrent de oppervlakte per onderzocht woonperceel zijn te vinden in bijlage III. Het bodemonderzoek is alleen uitgevoerd op de onverharde terreindelen. De begrenzing van de onderzoekslocatie is weergegeven op de tekening in bijlage I.

In totaal zijn ter plaatse van de onderzoekslocaties 22 boringen verricht. De boringen zijn verspreid over de onverharde delen van de woonpercelen verricht en per boring is een foto gemaakt. De boringen zijn per perceel genummerd, voorafgegaan door de eerste letter van de straatnaam en het huisnummer (bijv. B1-01, B1-02, etc.). De ligging van de boringen is weergegeven in bijlage I.
