<b>Datum</b>	20 februari 2023	<b>Contactpersoon</b>	Marloes Tump
<b>Kenmerk</b>	L001-1287190TMA-V02-aa-NL	<b>Telefoonnummer</b>	+31 61 53 02 48 4
<b>Onderwerp</b>	Zaanslood, Oriënterend bodemonderzoek Veegcluster L308 Krommenie

Hierbij ontvangt u de briefrapportage van het oriënterend bodemonderzoek op de locaties Vlusch 37-37A, Weverstraat 15 en Weverstraat 23 te Krommenie.

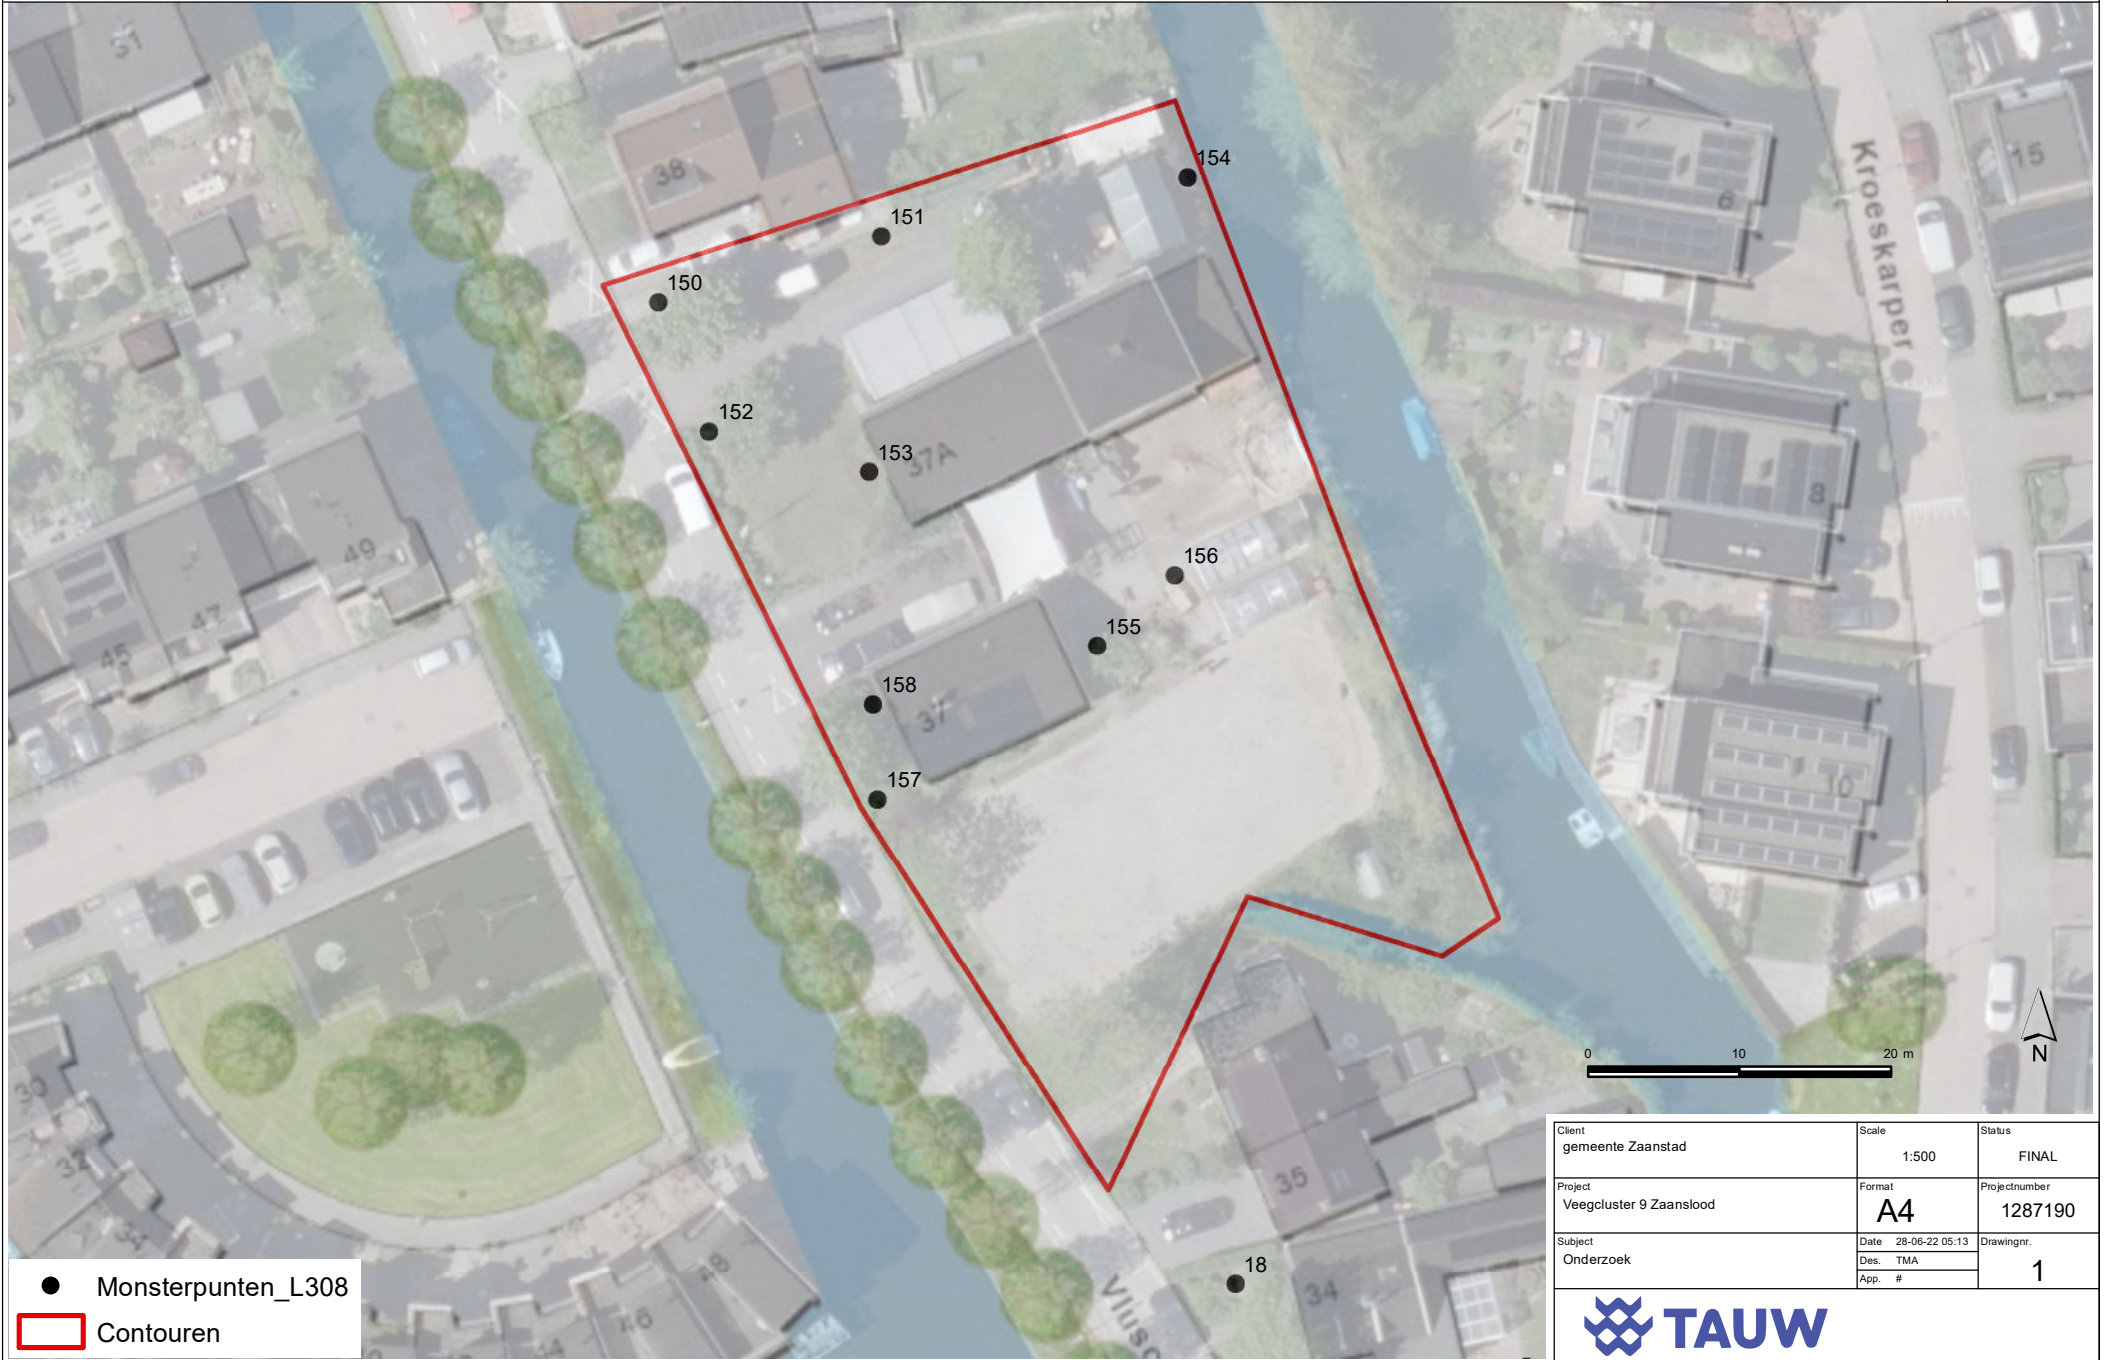
## **Bijlage 2      Situering monsterpunten**

Ten tijde van de veldwerkzaamheden zijn bij een aantal locaties bodemvreemde materialen waargenomen in de opgeboorde grond. In tabel 3 zijn deze per mengmonster weergegeven. Voor verdere details betreffende de opgeboorde materialen wordt verwezen naar de boorprofielen in bijlage 4. Tabel 3 biedt een overzicht van de uitgevoerde veld- en analysewerkzaamheden. De situering van de monsterpunten is weergegeven in bijlage 2.

● Monsterpunten\_L308  
 □ Contouren

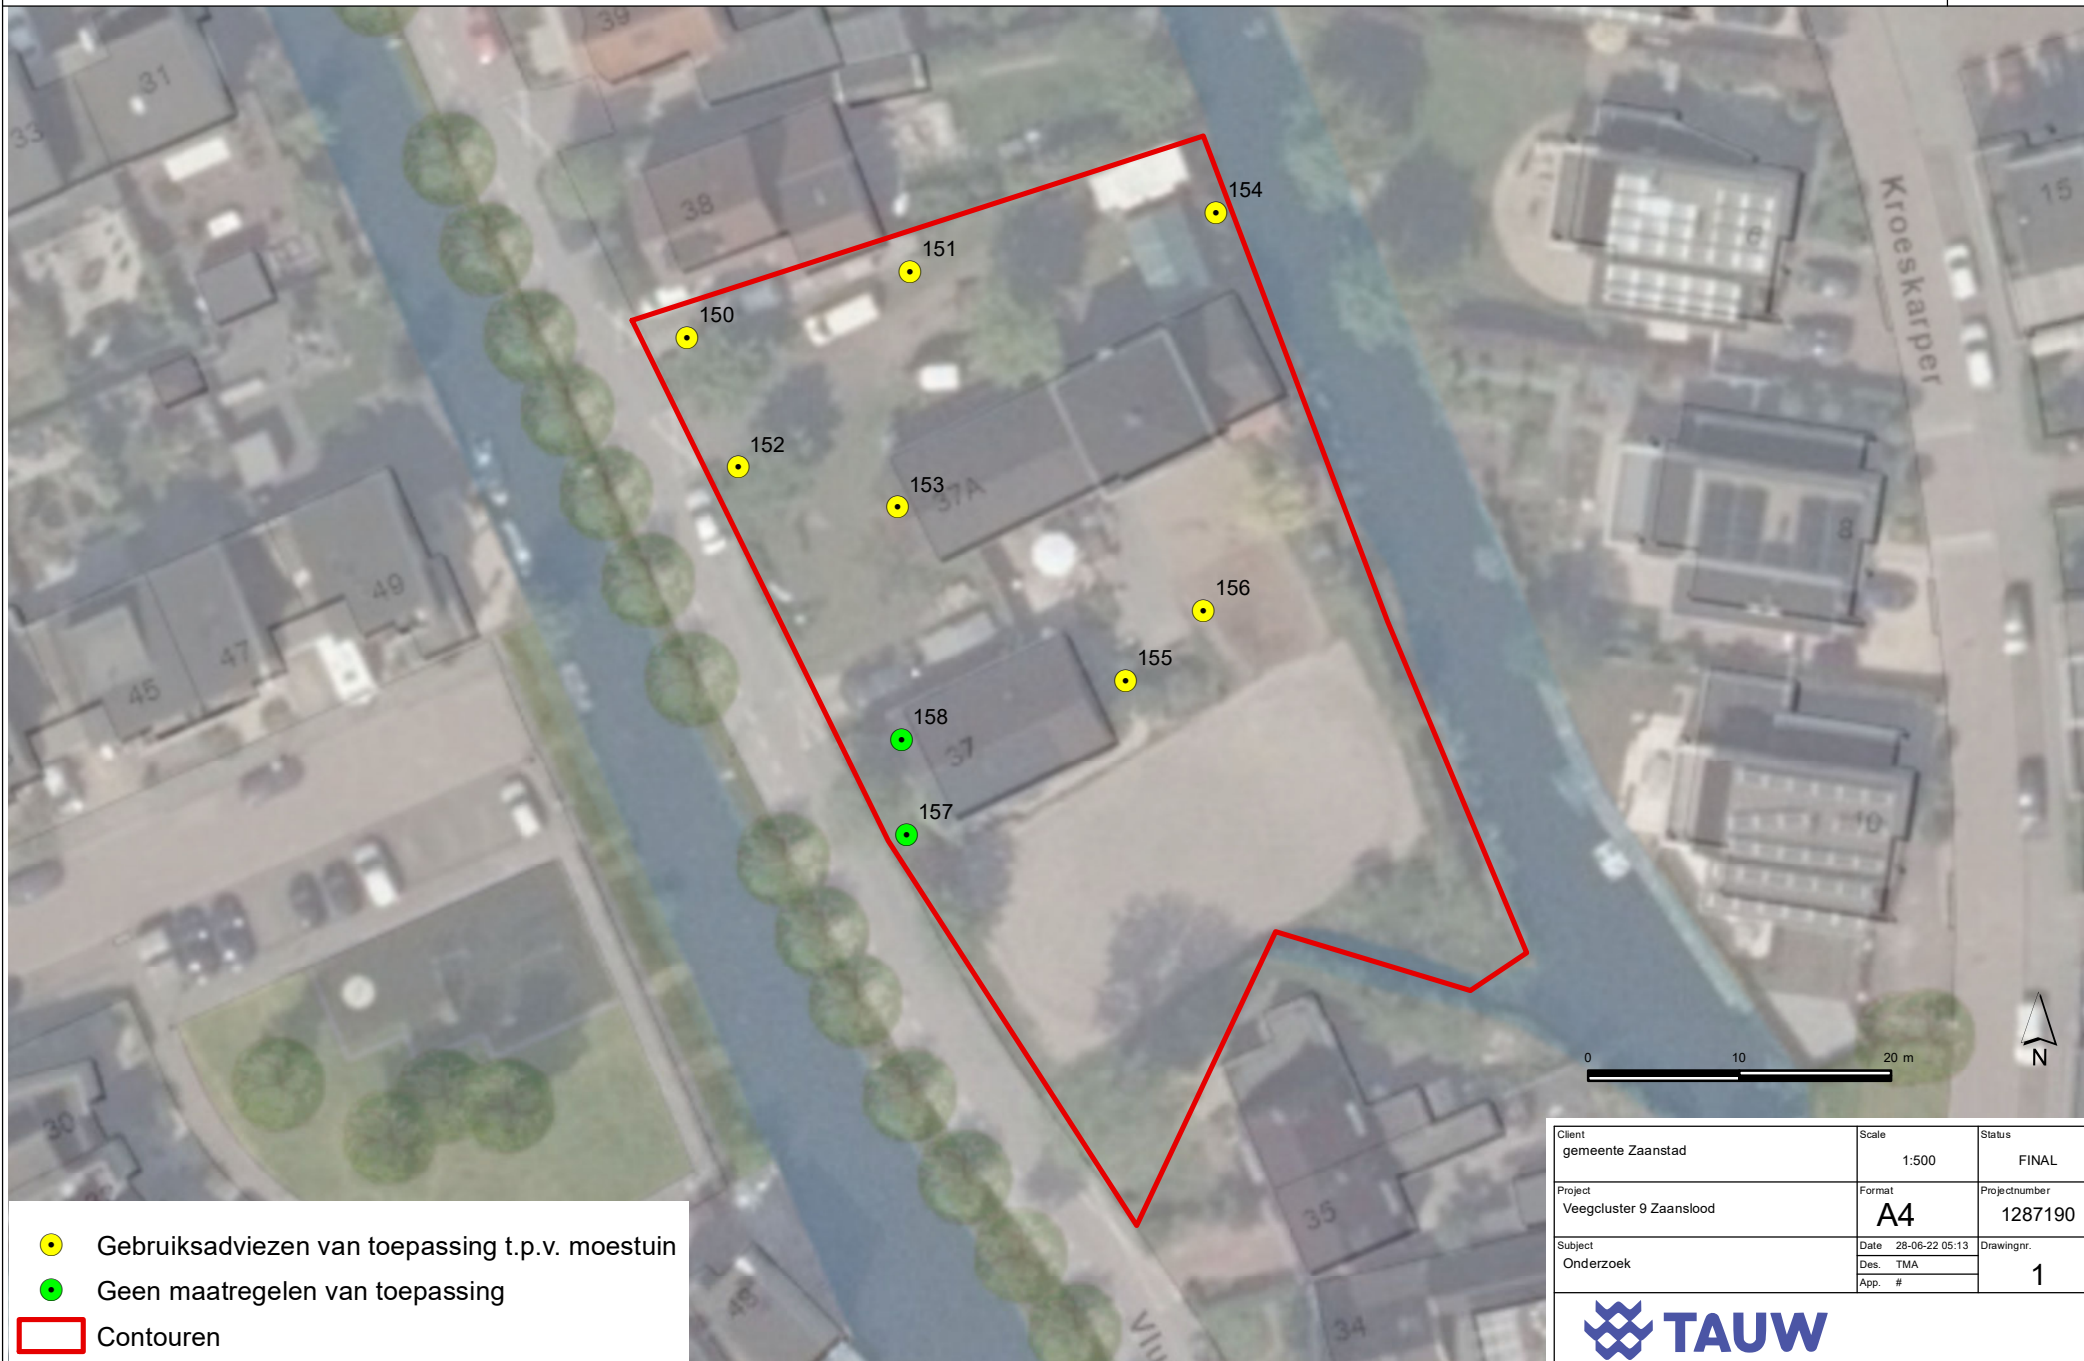
**Bijlage 7**      **Situatietekening conclusies bij huidig gebruik**

Voor tuinen waar een loodgehalte is gemeten tussen 90 mg/kg d.s. en 370 mg/kg d.s., is er sprake van specifieke gebruiksadvisen voor de gedeelten van de tuinen waar in de huidige tuininrichting een moestuin aanwezig is. Voor deze tuinen wordt aanbevolen om bij het gebruik van de moestuin niet in de volle grond te kweken, maar in kweekbakken met schone grond. Voor verdere gebruiksadvisen om blootstelling aan lood bij gebruik van de moestuin te minimaliseren wordt verwezen naar de folder "Let op Lood!". Bij de huidige inrichting is dit van toepassing in de onderzochte tuin aan de Vlusch 37-37A.

- Gebruiksadviezen van toepassing t.p.v. moestuin
- Geen maatregelen van toepassing
- Contouren

Adres	Advies
<b>Sanering aanbevolen</b>	
Geen adressen	
<b>Gebruiksadvisen aanbevolen (op basis van gemeten de gehalten en het huidige gebruik)</b>	
Vlusch 37-37A	Bij dit adres wordt aanbevolen om bij gebruik van een moestuin niet in de volle grond te kweken, maar in kweekbakken met schone grond. Voor verdere gebruiksadvisen om blootstelling aan lood te minimaliseren wordt verwezen naar de folder "Let op Lood"
<b>Geen gebruiksadvisen aanbevolen (op basis van de gemeten gehalten en het huidige gebruik)</b>	
Weverstraat 15	Er is geen sprake van risico's op basis van de gemeten gehalten lood en het huidige gebruik van de tuin.

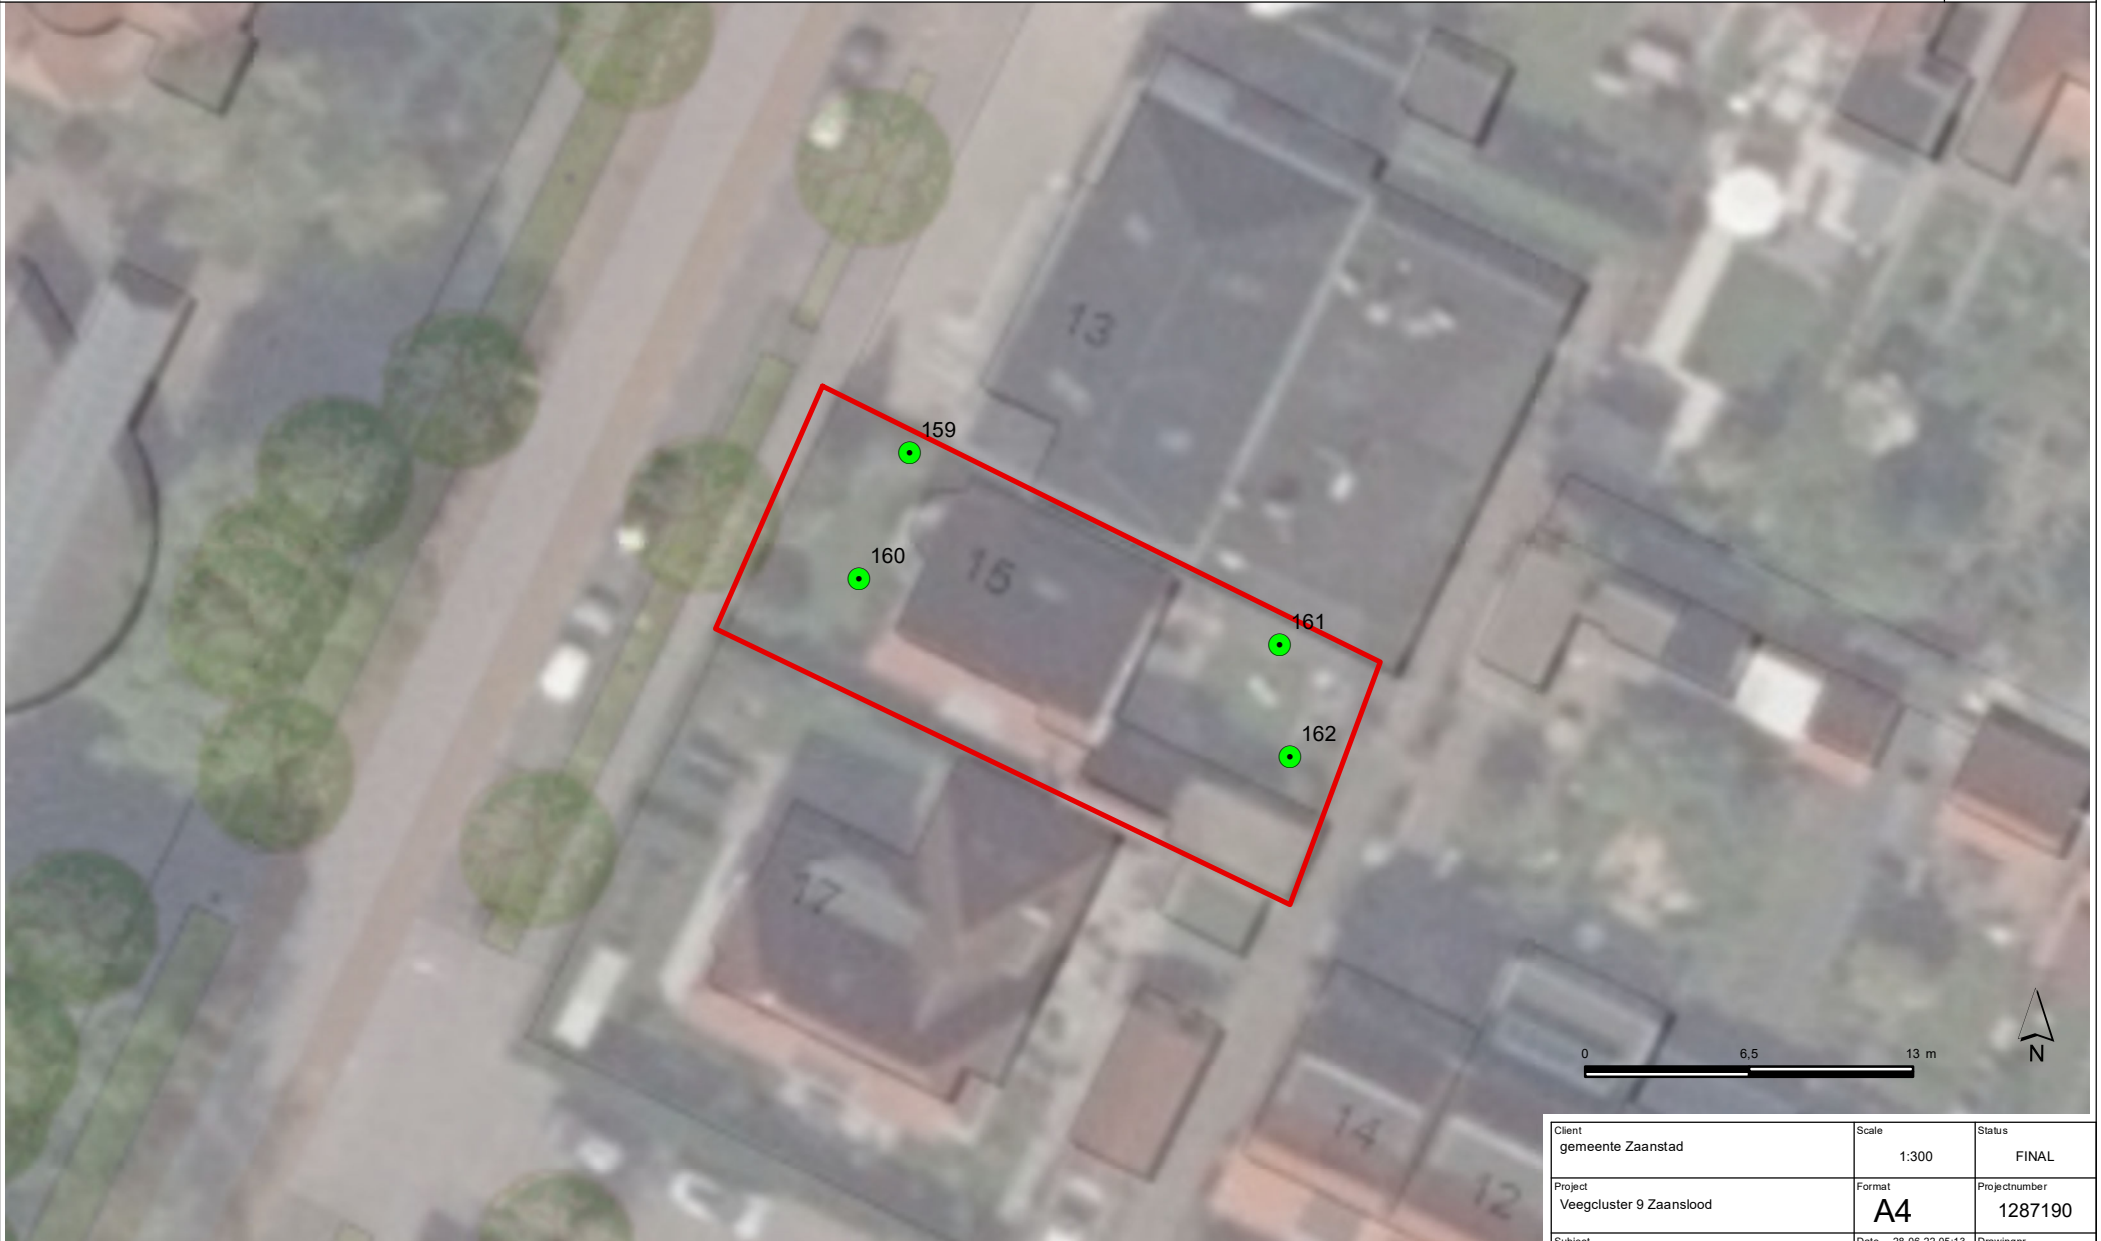
Voor de overige onderzochte tuinen geldt dat er geen gebruiksadvisen van toepassing zijn. De resultaten van de veldmetingen met de XRF zijn veelal lager dan de resultaten van de chemische analyses. Vermoedelijk wordt dit veroorzaakt doordat er in de veldmetingen met de XRF met name gronddeeltjes zijn doorgemeten, terwijl in de chemische analyses niet alleen gronddeeltjes maar ook de eventueel aanwezige bijmengingen (zoals puindeeltjes) zijn mee gemeten.

● Geen maatregelen van toepassing  
 Contouren

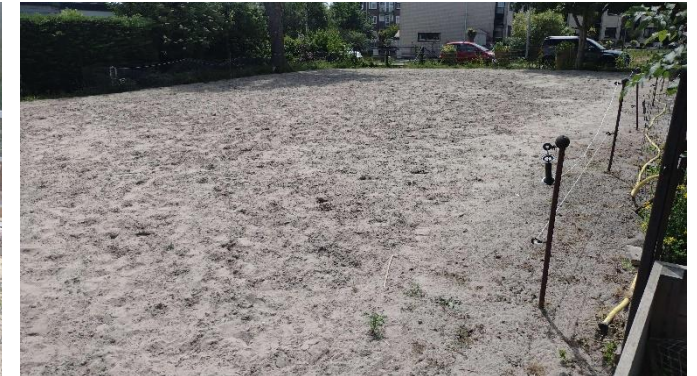
Foto 3: Vlusch 37 Achtertuin (3) – niet meegenomen in onderzoek
