**PROJECT 31622**

**ORIËNTEREND ONDERZOEK  
PROJECT ZAANSLOOD  
DEELGEBIED BOERENPAD, HARENMAKERSSTRAAT EN  
WESTZIJDE TE ZAANDAM  
Loodcluster L118**

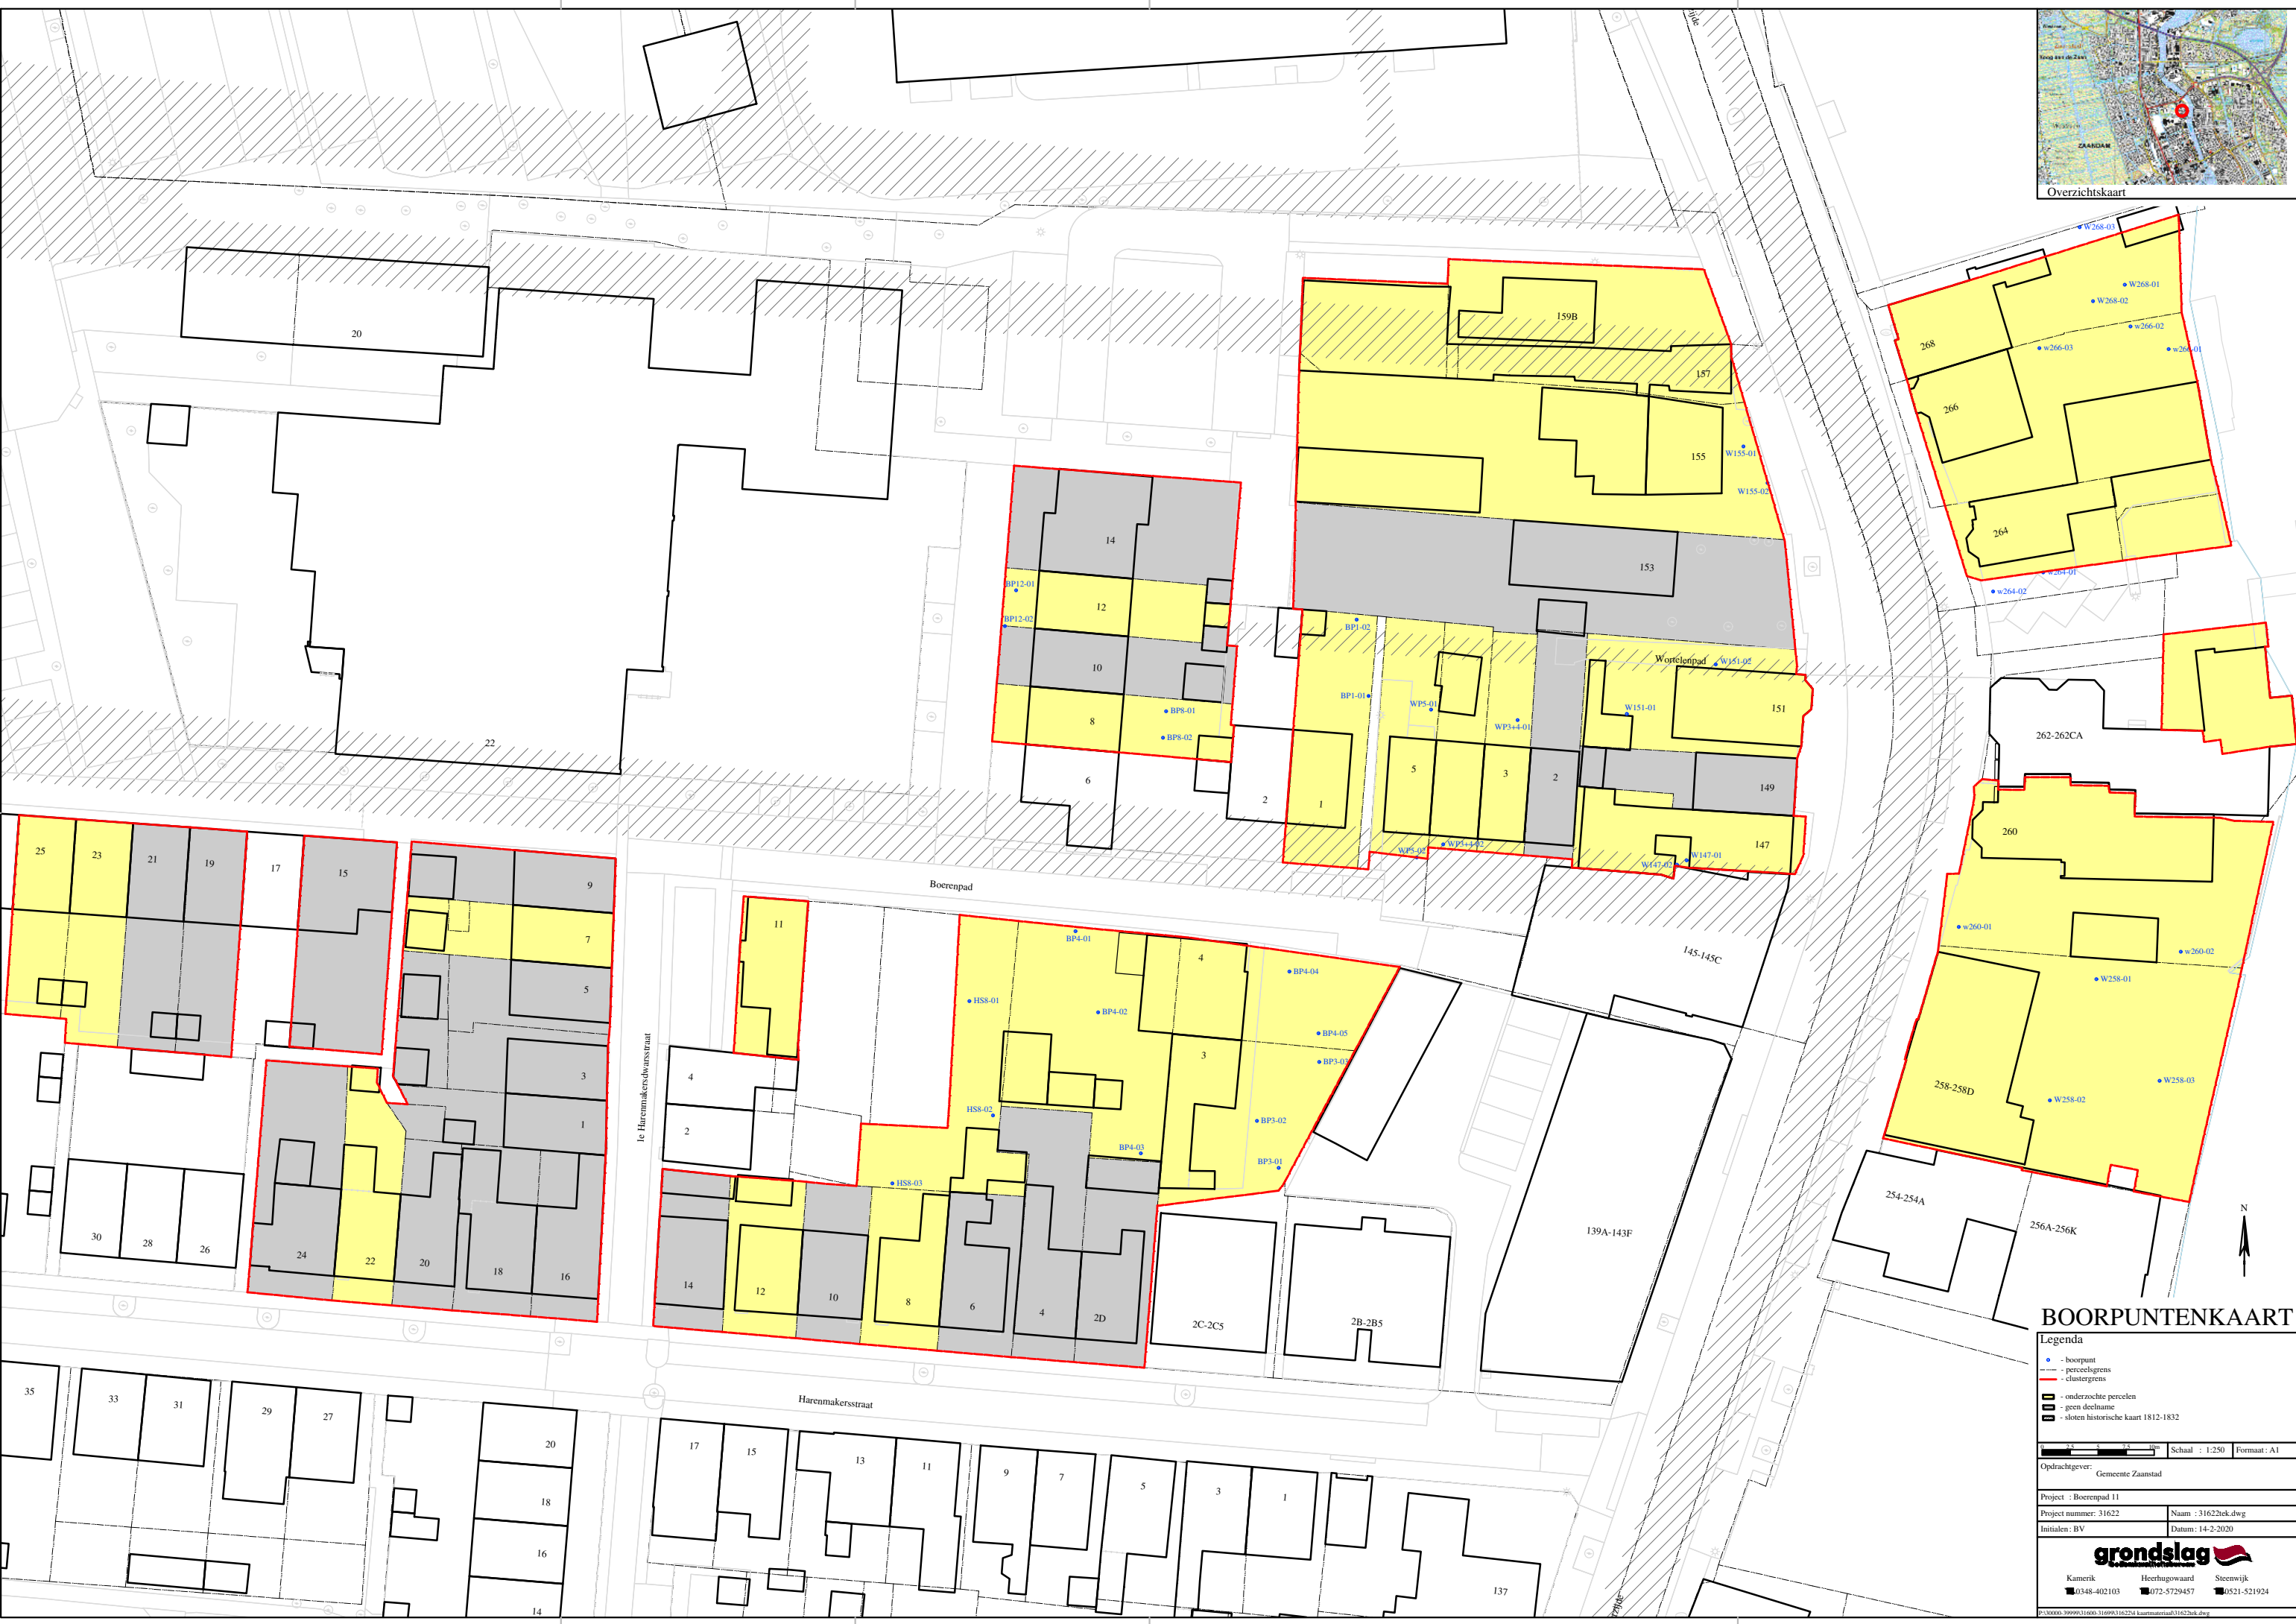
### BOORPUNTENKAART

De gegevens omtrent de oppervlakte per onderzocht woonperceel zijn te vinden in bijlage III. Het bodemonderzoek is alleen uitgevoerd op de onverharde terreindelen. De begrenzing van de onderzoekslocatie is weergegeven op de tekening in bijlage I.

In totaal zijn ter plaatse van de onderzoekslocaties 42 boringen verricht. De boringen zijn verspreid over de onverharde delen van de woonpercelen verricht en per boring is een foto gemaakt. De boringen zijn per perceel genummerd, voorafgegaan door de eerste letter van de straatnaam en het huisnummer (bijv. BP1-01, BP1-02, etc.). De ligging van de boringen is weergegeven in bijlage I.

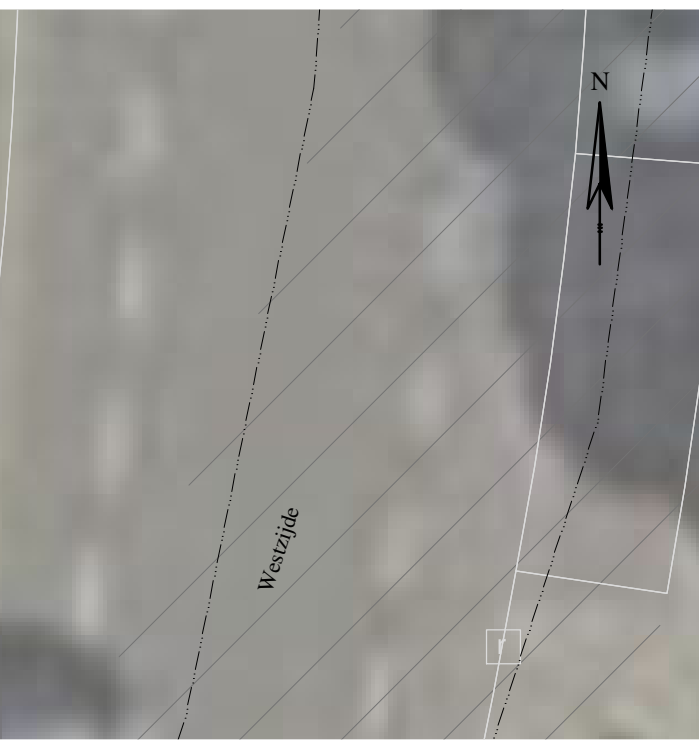
# SANERINGSKAART WESTZIJDE NR.147

- Legenda**
- - perceelsgrens
  - te saneren erfdeel
  - - boorpunt
  - perceelsgrens
  - sloten historische kaart 1812-1832
