Oriënterend bodemonderzoek Zaanstroom Reigerstraat 9-47 en 48A-83, Pelikaanstraat 2, 4-79, Ooievaarstraat 2-102 en Valkstraat 44-58 in Zaandam

L122, locatie BI047913396

17 april 2020

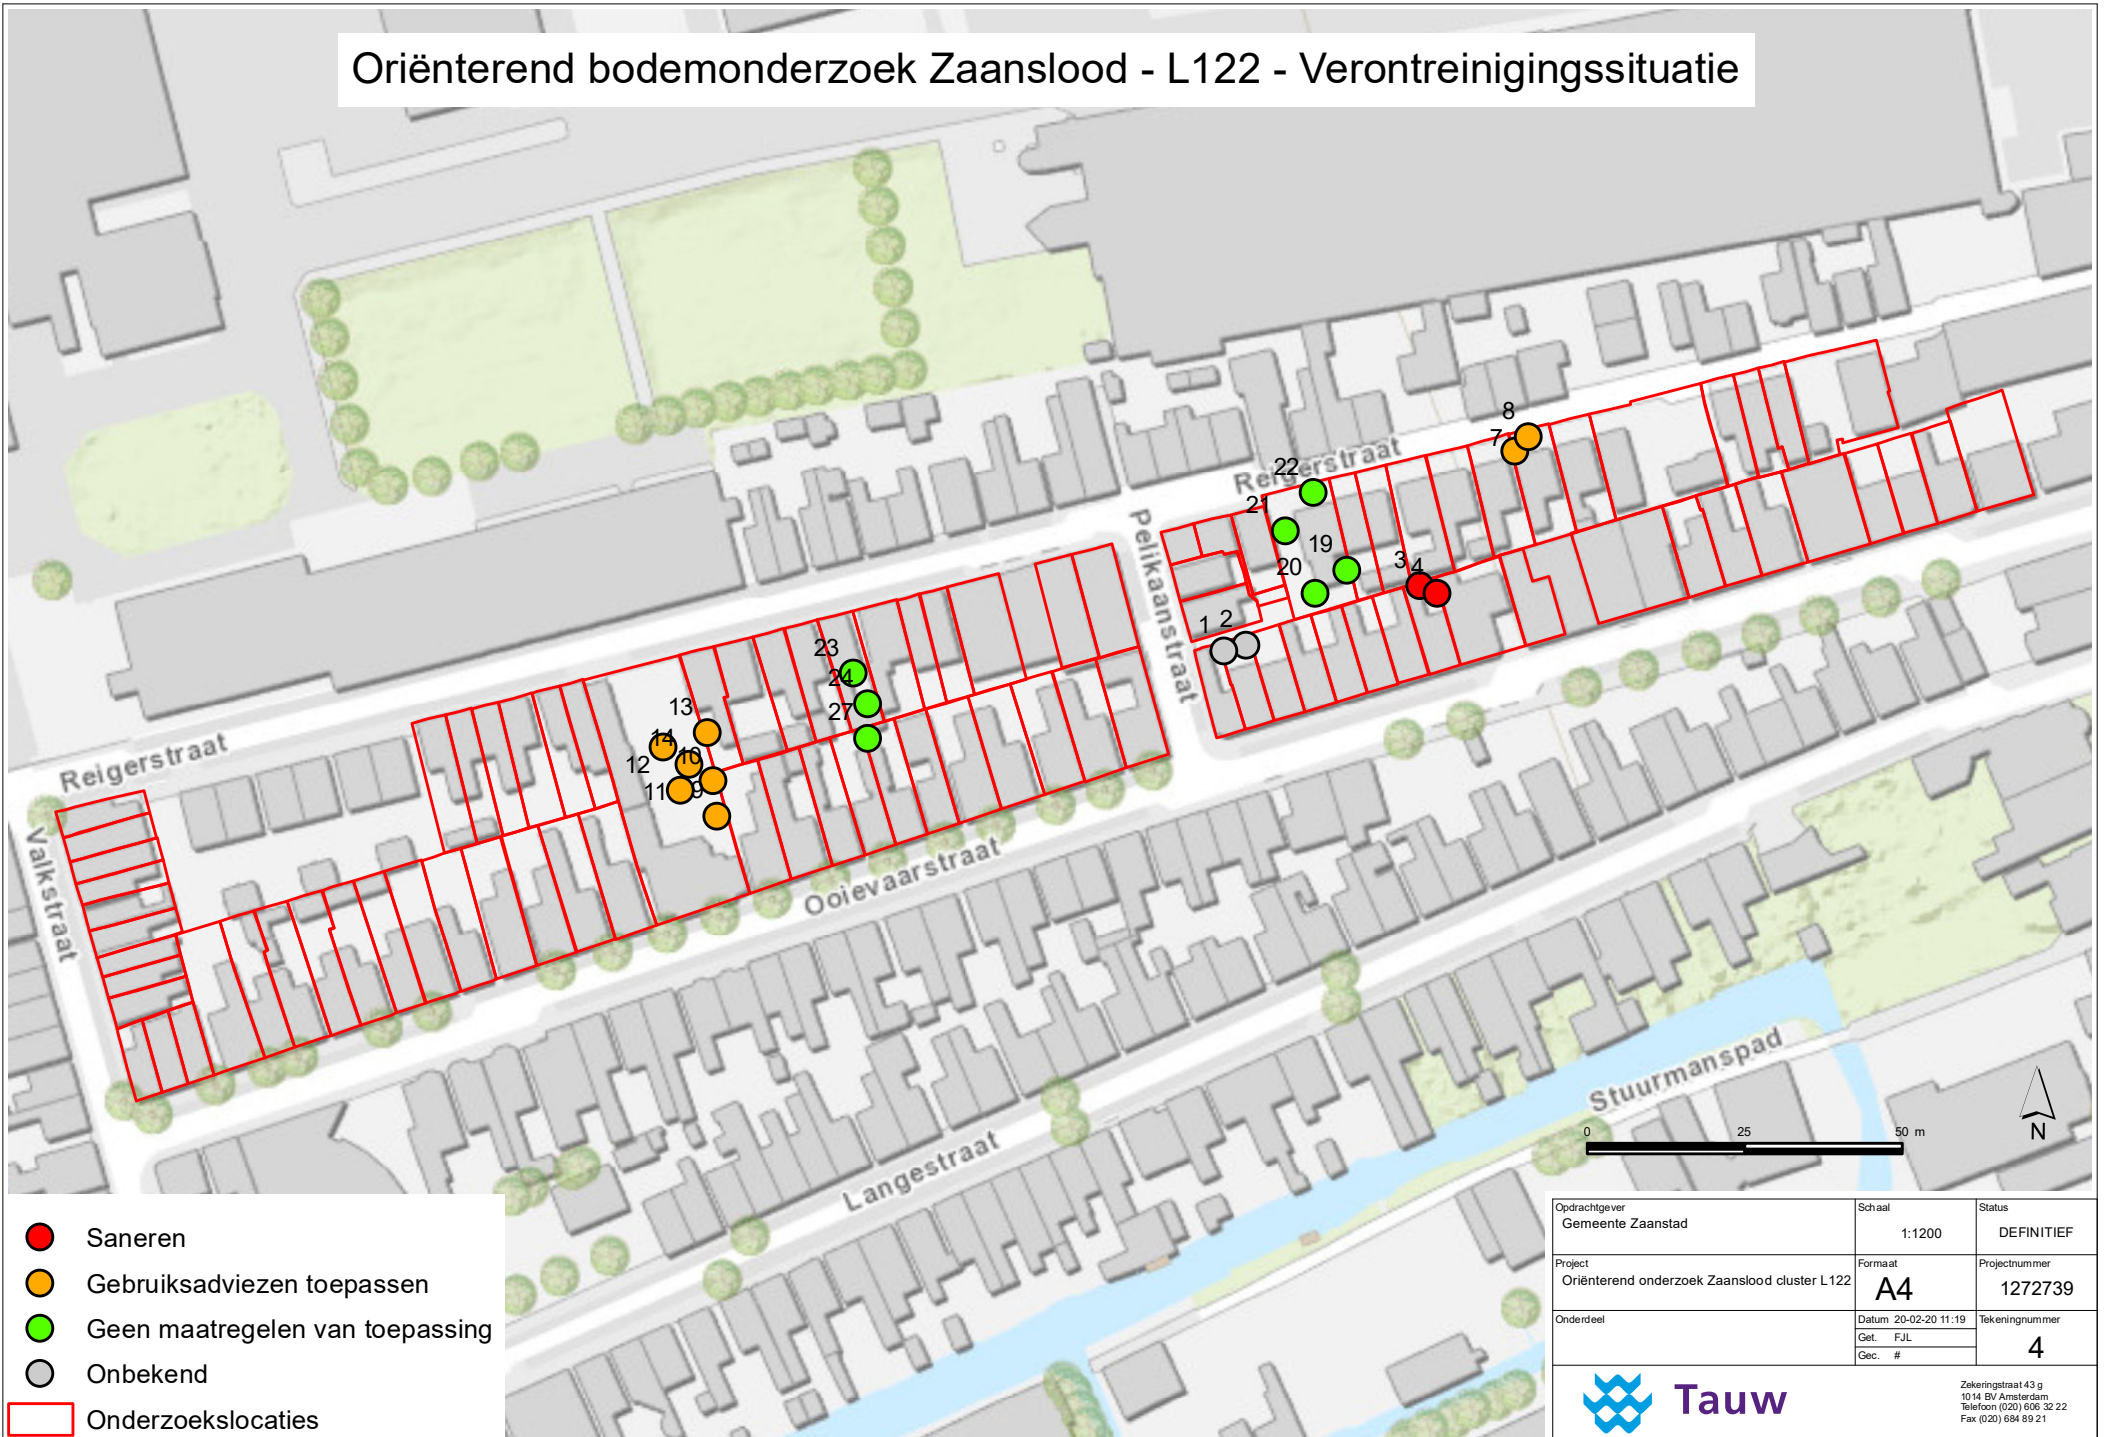
Oriënterend bodemonderzoek Zaanslood - L122 - Verontreinigingssituatie

- Saneren
- Gebruiksadviezen toepassen
- Geen maatregelen van toepassing
- Onbekend
- Onderzoeklocaties
