Bodemonderzoek lood

**L076 – Kattegat-Ganzenwerfstraat-Prins
Hendrikkade in Zaandam**

projectnummer 434775.08

Definitief revisie 01
20 december 2018

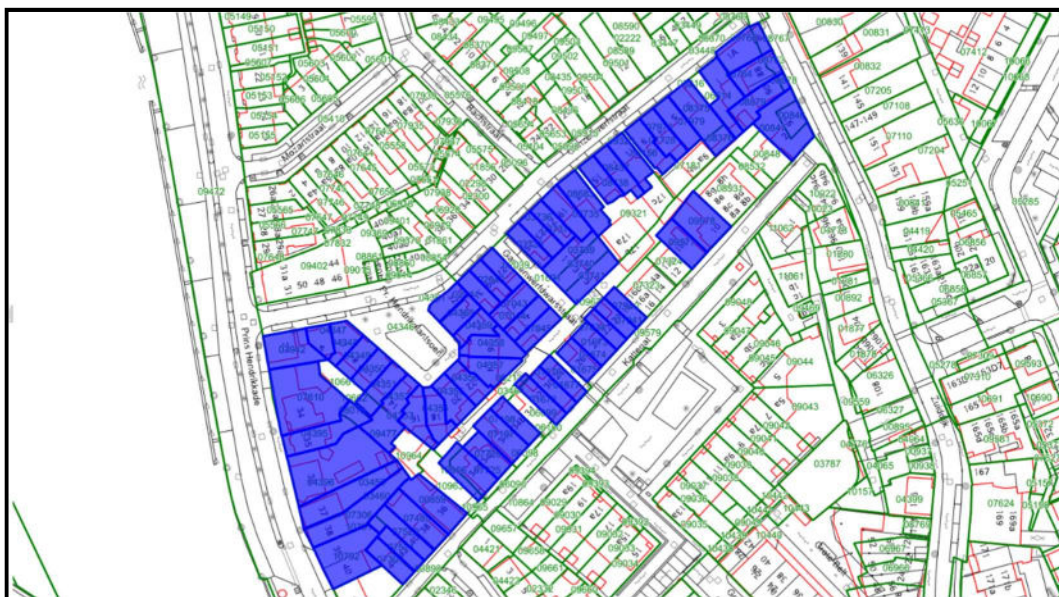
Figuur 1: Onderzoekslocaties binnen cluster (met blauw weergegeven)

Het onderzoek heeft betrekking op de adressen Ganzenwerfdwarsstraat 1 + 2-6, Ganzenwerfstraat 1-31, Kattegat 2 – 44, Prins Hendrikkade 32-40, Prins Hendrikplantsoen 4-32 en Zuiddijk 86-92 te Zaandam. De adressen binnen het cluster (65 in totaal) zijn in onderstaande figuur met blauw weergegeven.

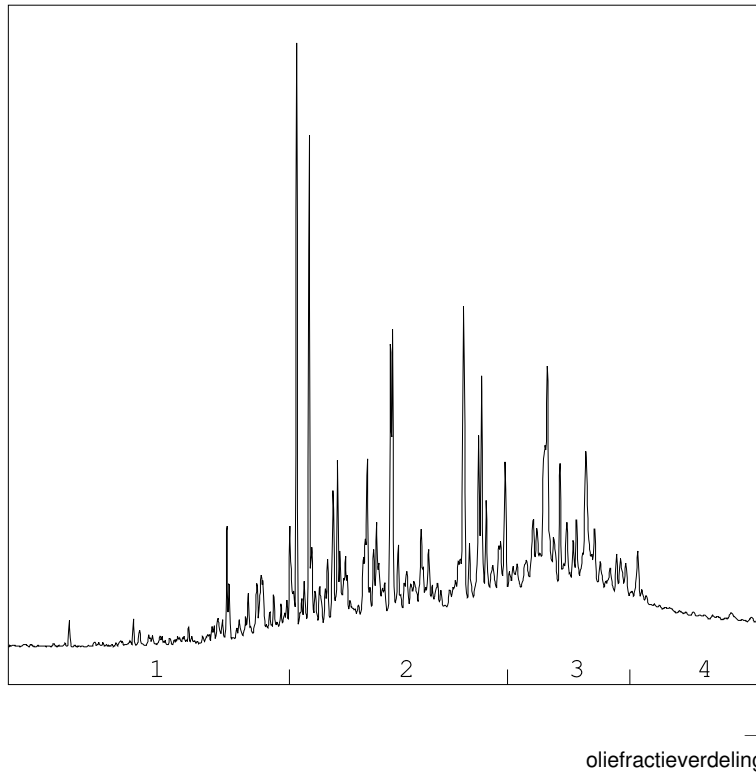
OLIECHROMATOGRAM

Monstercode : 5819172
Project omschrijving : 434775.08-loodcluster 76
Uw referentie : M02 003 (0-50) 004 (0-50)
Methode : minerale olie (florisil clean-up)

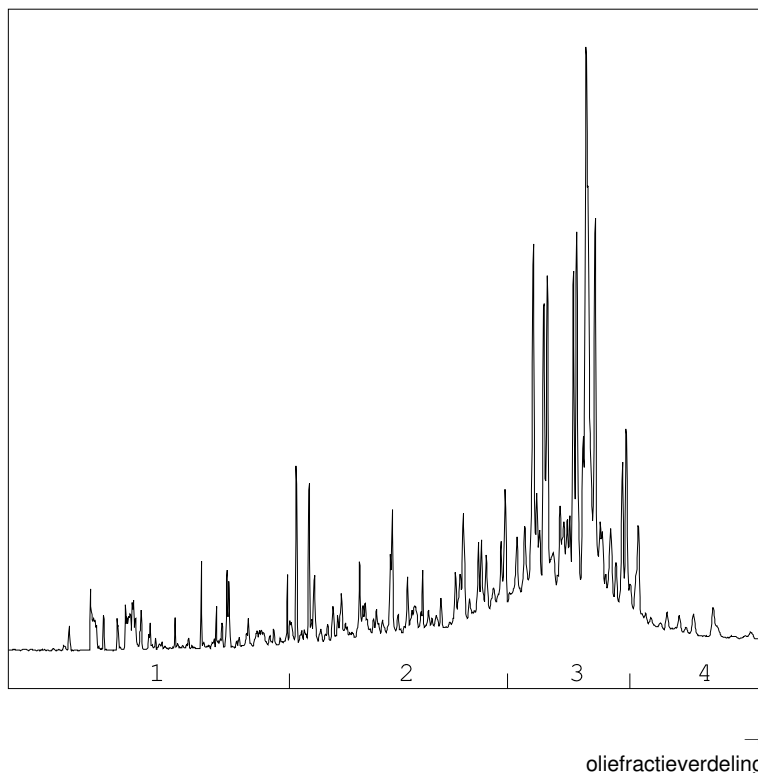
OLIECHROMATOGRAM

Monstercode : 5820840
Project omschrijving : 434775.08-loodcluster 76
Uw referentie : M18 031 (0-50)
Methode : minerale olie (florisil clean-up)

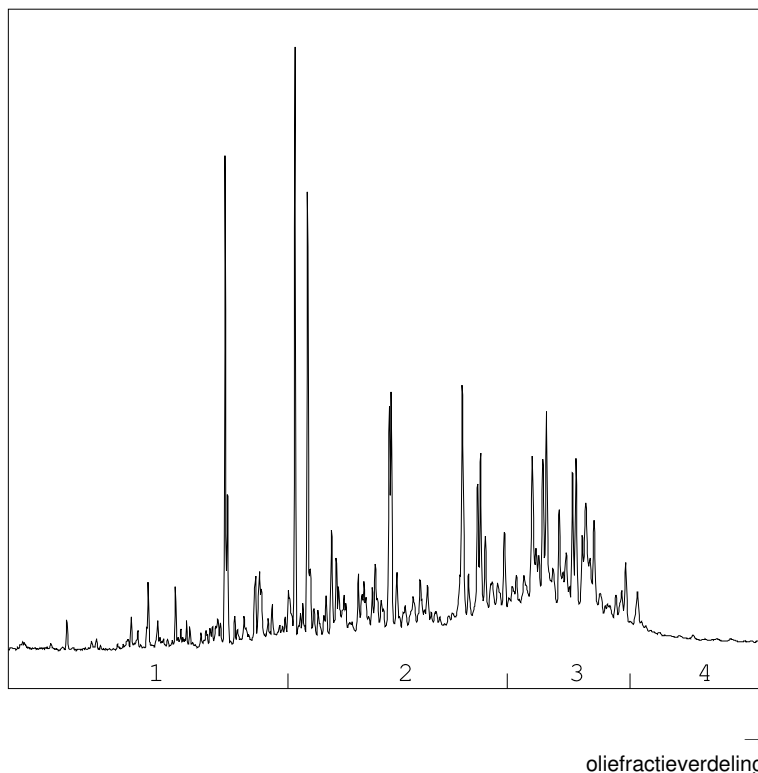
OLIECHROMATOGRAM

Monstercode : 5823744
Project omschrijving : 434775.08-loodcluster 76
Uw referentie : M20 033 (0-50) 034 (0-50) 035 (0-50)
Methode : minerale olie (florisil clean-up)

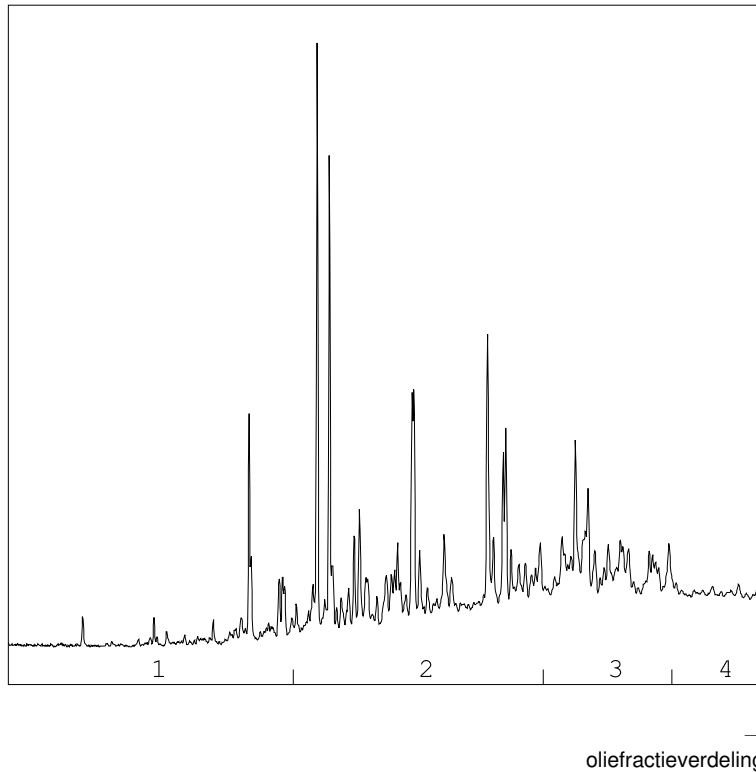
OLIECHROMATOGRAM

Monstercode : 5812982
Project omschrijving : 434775.08-loodcluster 76
Uw referentie : M14 022 (0-50) 023 (0-50)
Methode : minerale olie (florisil clean-up)

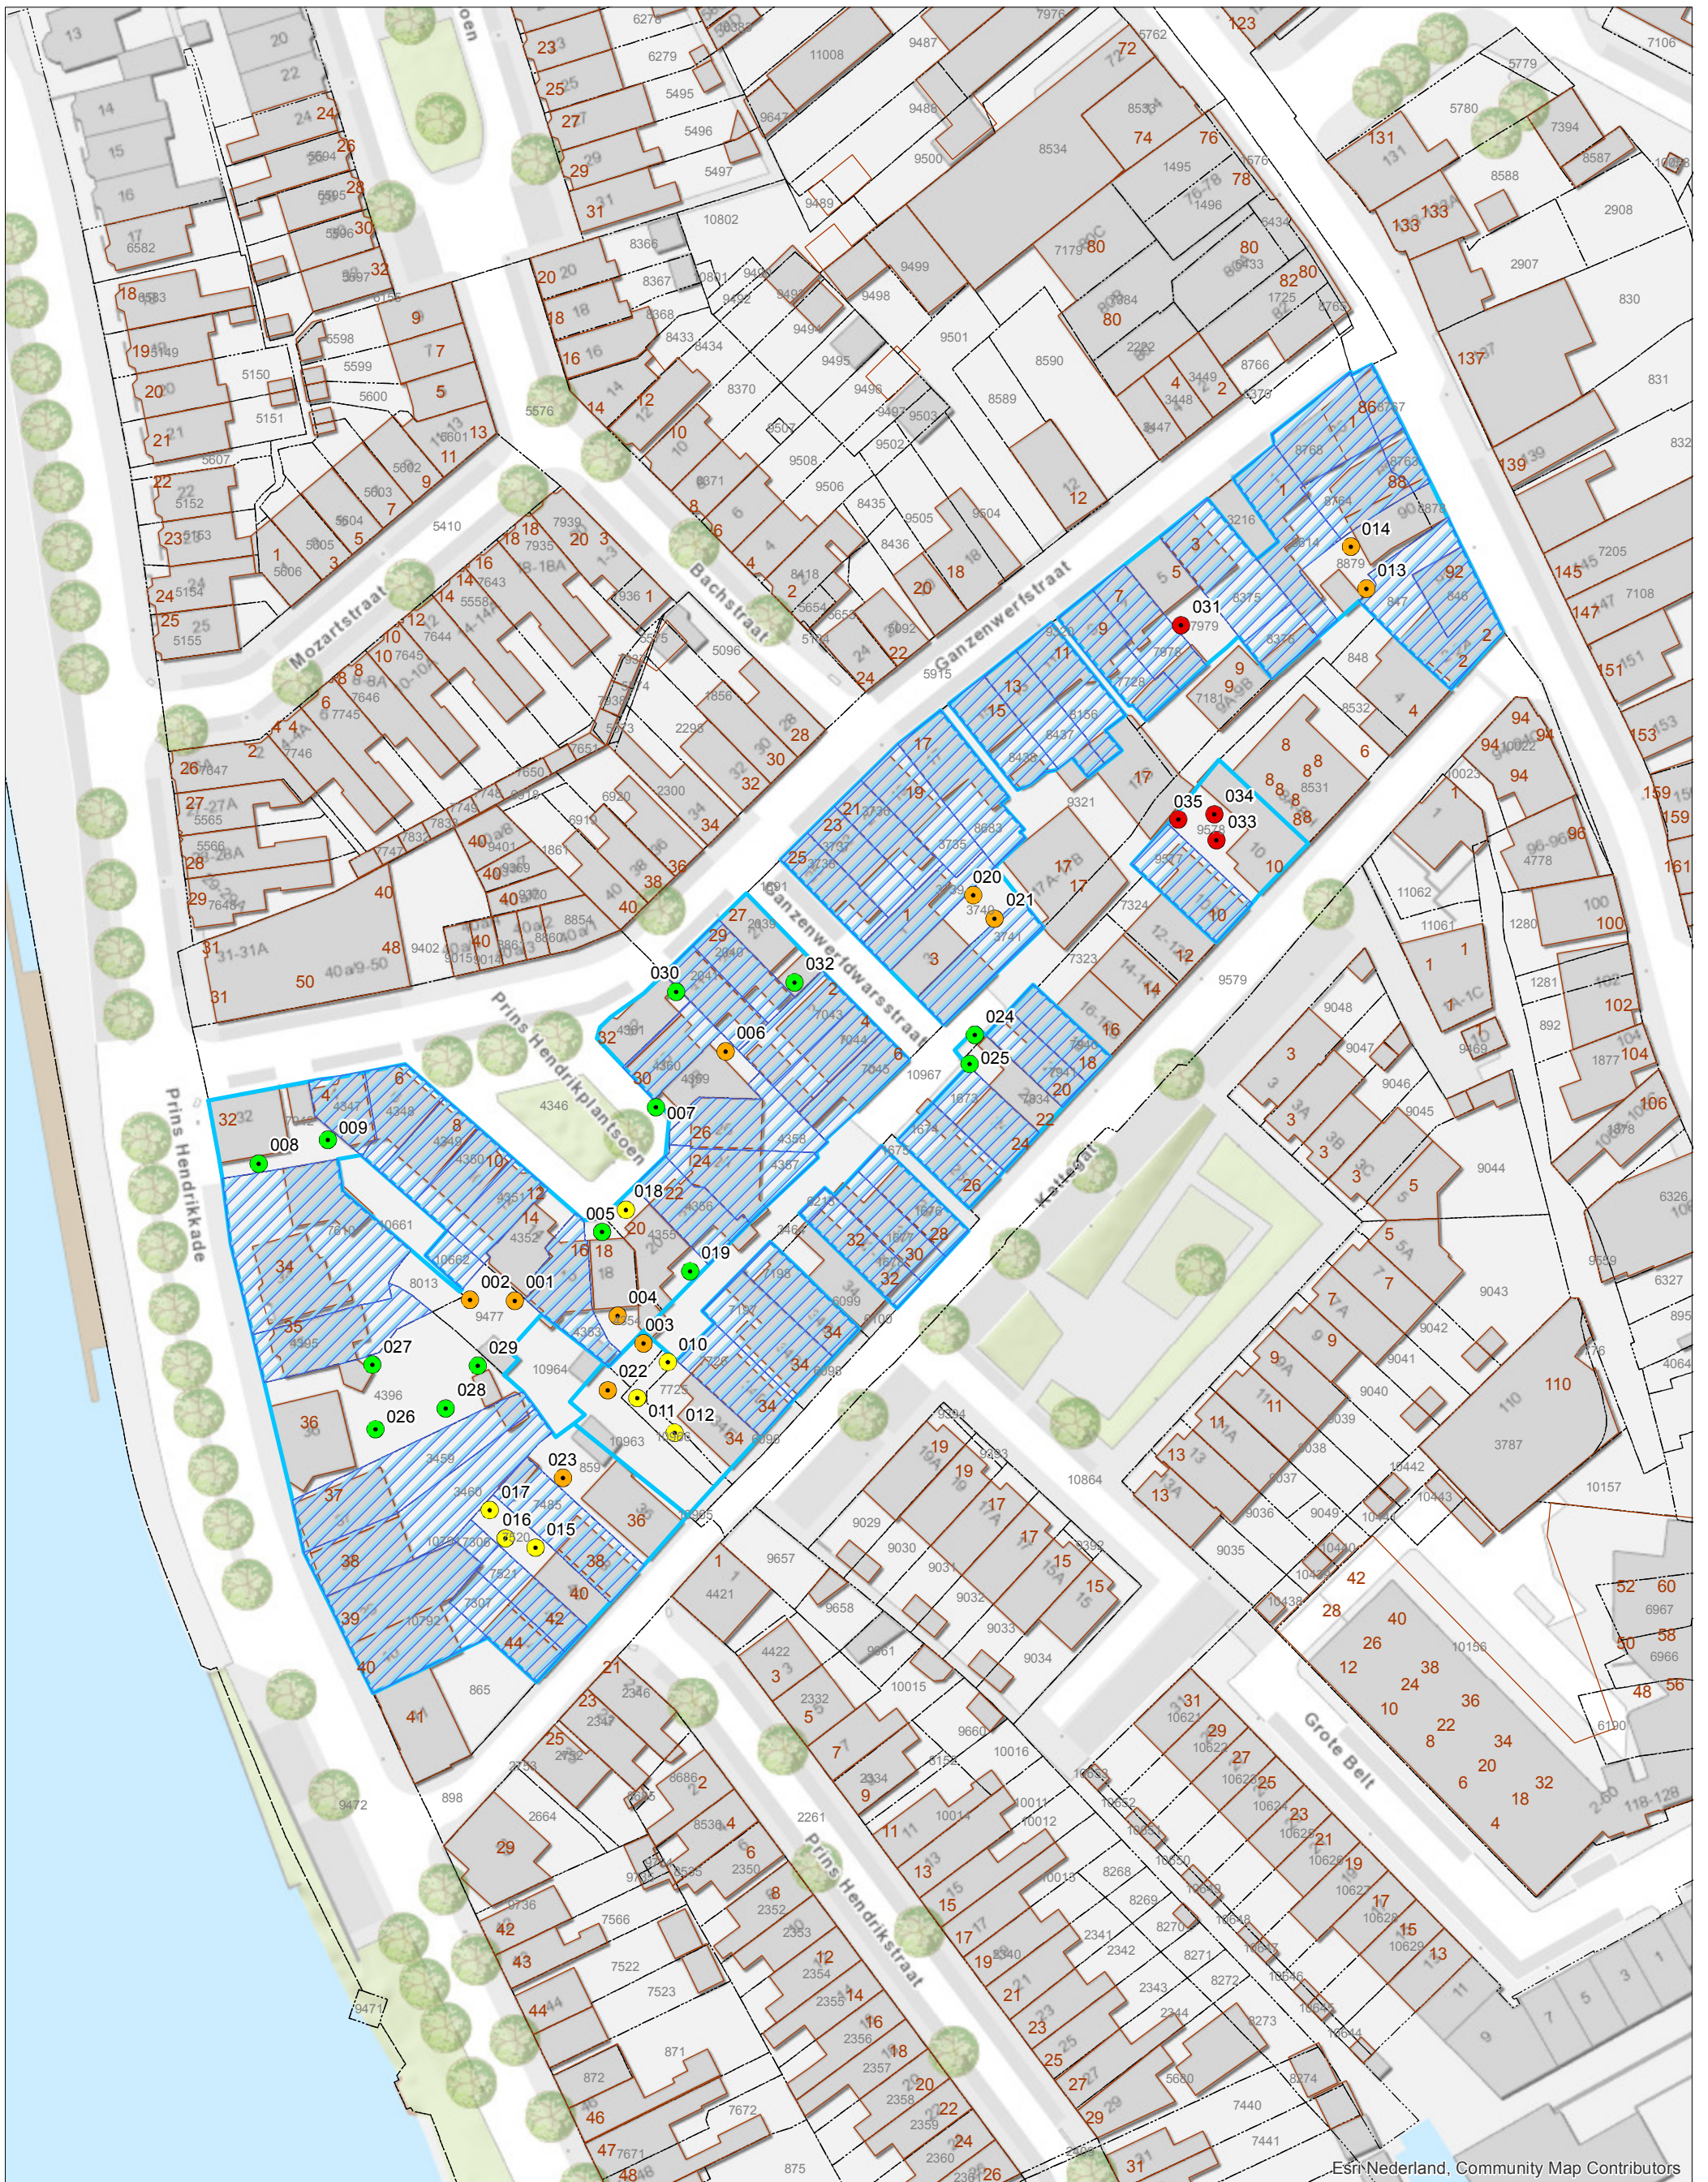
Bijlage 6 Tekening

Op de overige adressen is de tuin in gebruik als siertuin, grasveld en/of border. In onderstaande tabel zijn de verrichte boringen per adres weergegeven. De posities van de boringen zijn ingemeten en zijn weergegeven op de tekeningen die als bijlage bij dit onderzoek is gevoegd.
