**JUPITERSTRAAT
NEPTUNUSLAAN/PLUTOSTRAAT
LEONIDEN**

Inventarisatie bomen

Opdrachtgever:
Gemeente Zaanstad
De heer S. van Jaarsveld

Projectnummer : 20332
Datum : 27 januari 2021

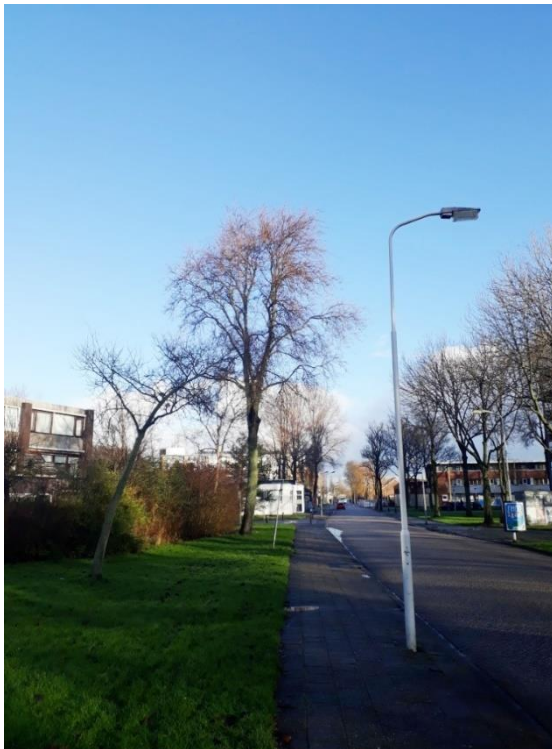
De Neptunuslaan in noordelijke richting. Links op de voorgrond boom 254. De grote boom erachter is boom 252.

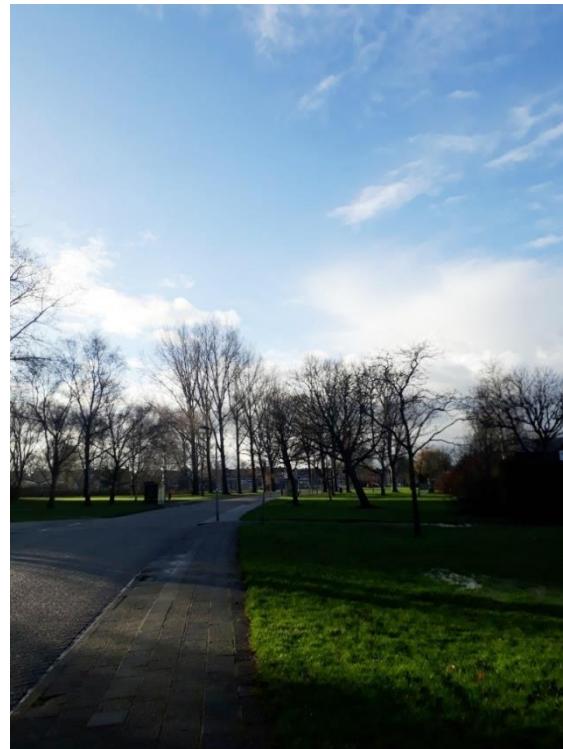
De Neptunuslaan in zuidelijke richting.

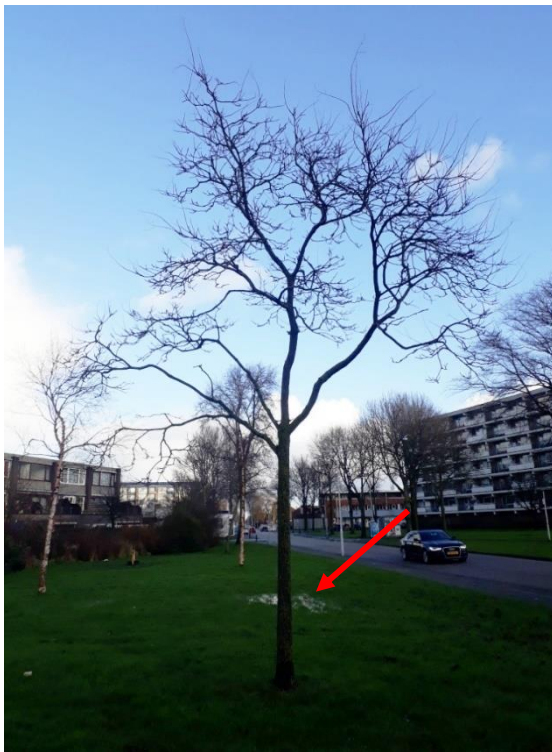
Gazon langs de Neptunuslaan met enkele relatief jonge bomen. Bij de pijl is plasvorming op het gazon zichtbaar.

- De gazons aan de westzijde van de Neptunuslaan zijn erg vochtig; op veel plekken stagneert het hemelwater. Dit kan een rol spelen bij de veelvuldige uitval van bomen in deze strook.

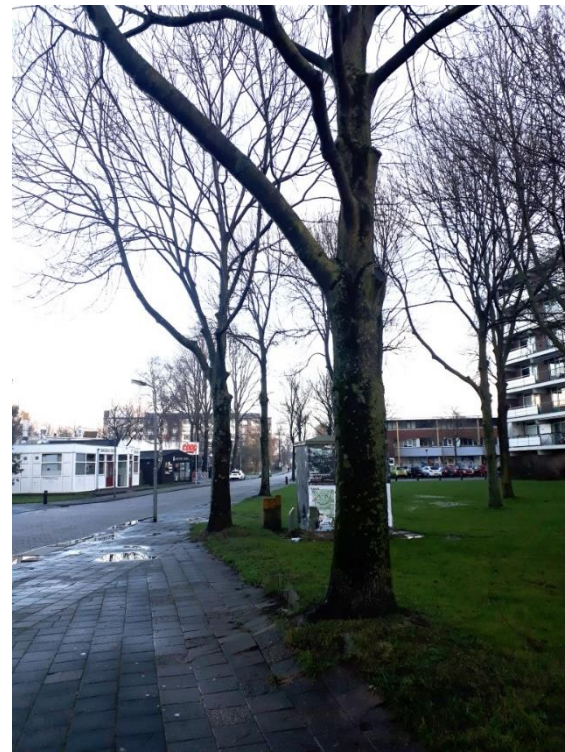
Van enkele essen langs de Neptunuslaan is de stamvoet tot binnen de bandenlijn van het trottoir gegroeid.

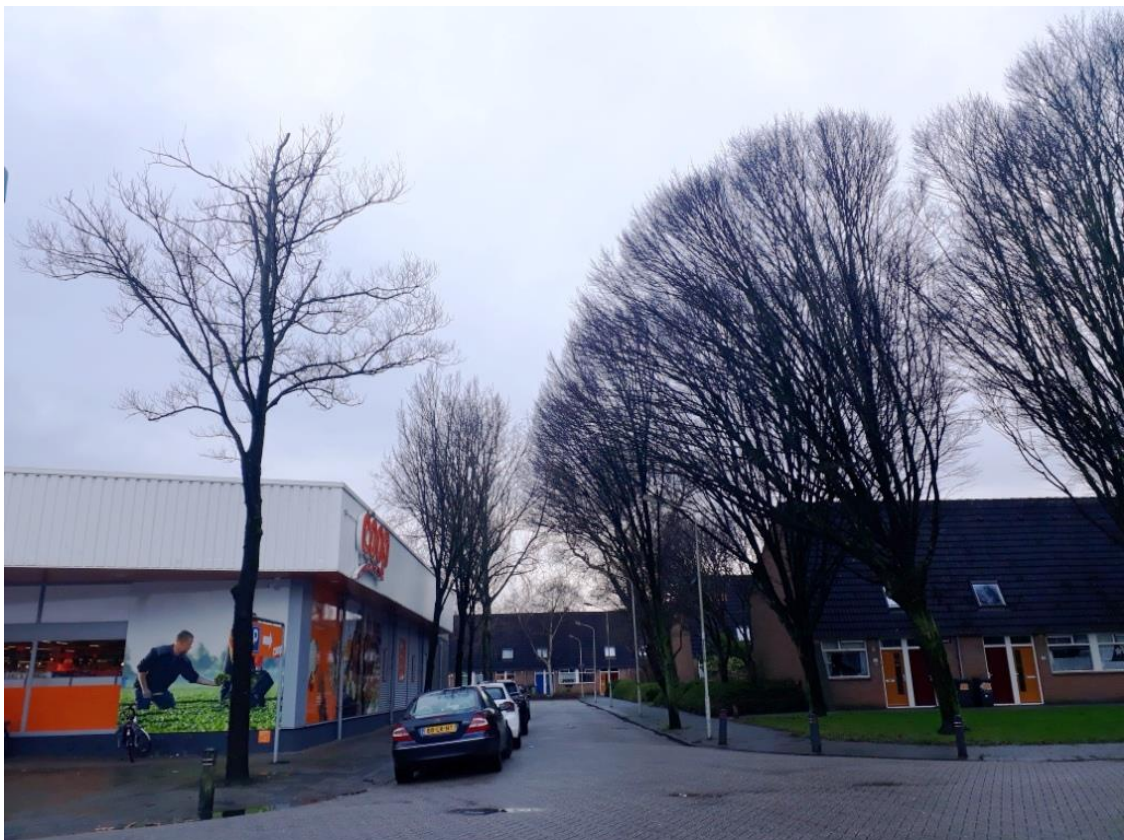
Links op de voorgrond boom 340 met afstervingsverschijnselen. Rechts ervan haagbeuken. Het is goed mogelijk dat de bomen in de verharding langs de supermarkt even oud zijn als de bomen in het veel gunstiger gazon.

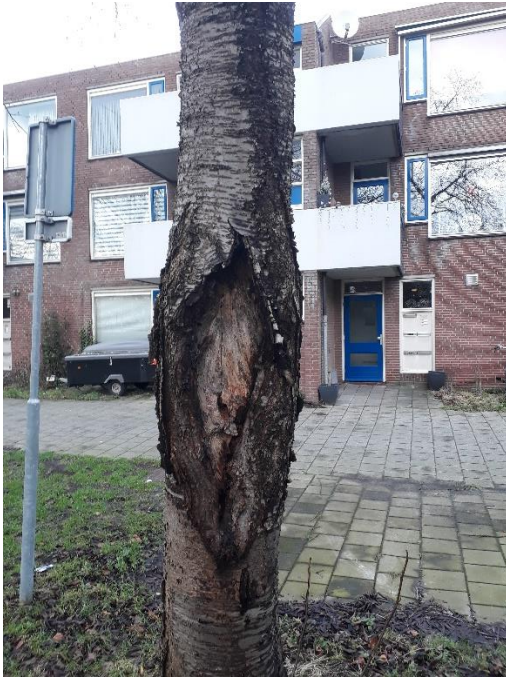
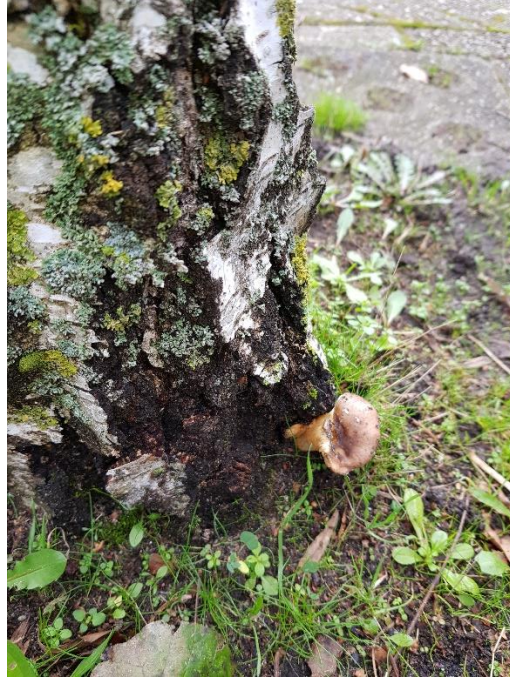
Aangetroffen bijzonderheden zijn stam- en stamvoetschades, dood takhout, vruchtlichamen op snoeiwonden of schades, een gescheurde stam bij driestammige rode kerspruim en aantasting door kastanjabloedingsziekte bij de twee aanwezige witte paardenkastanjes.

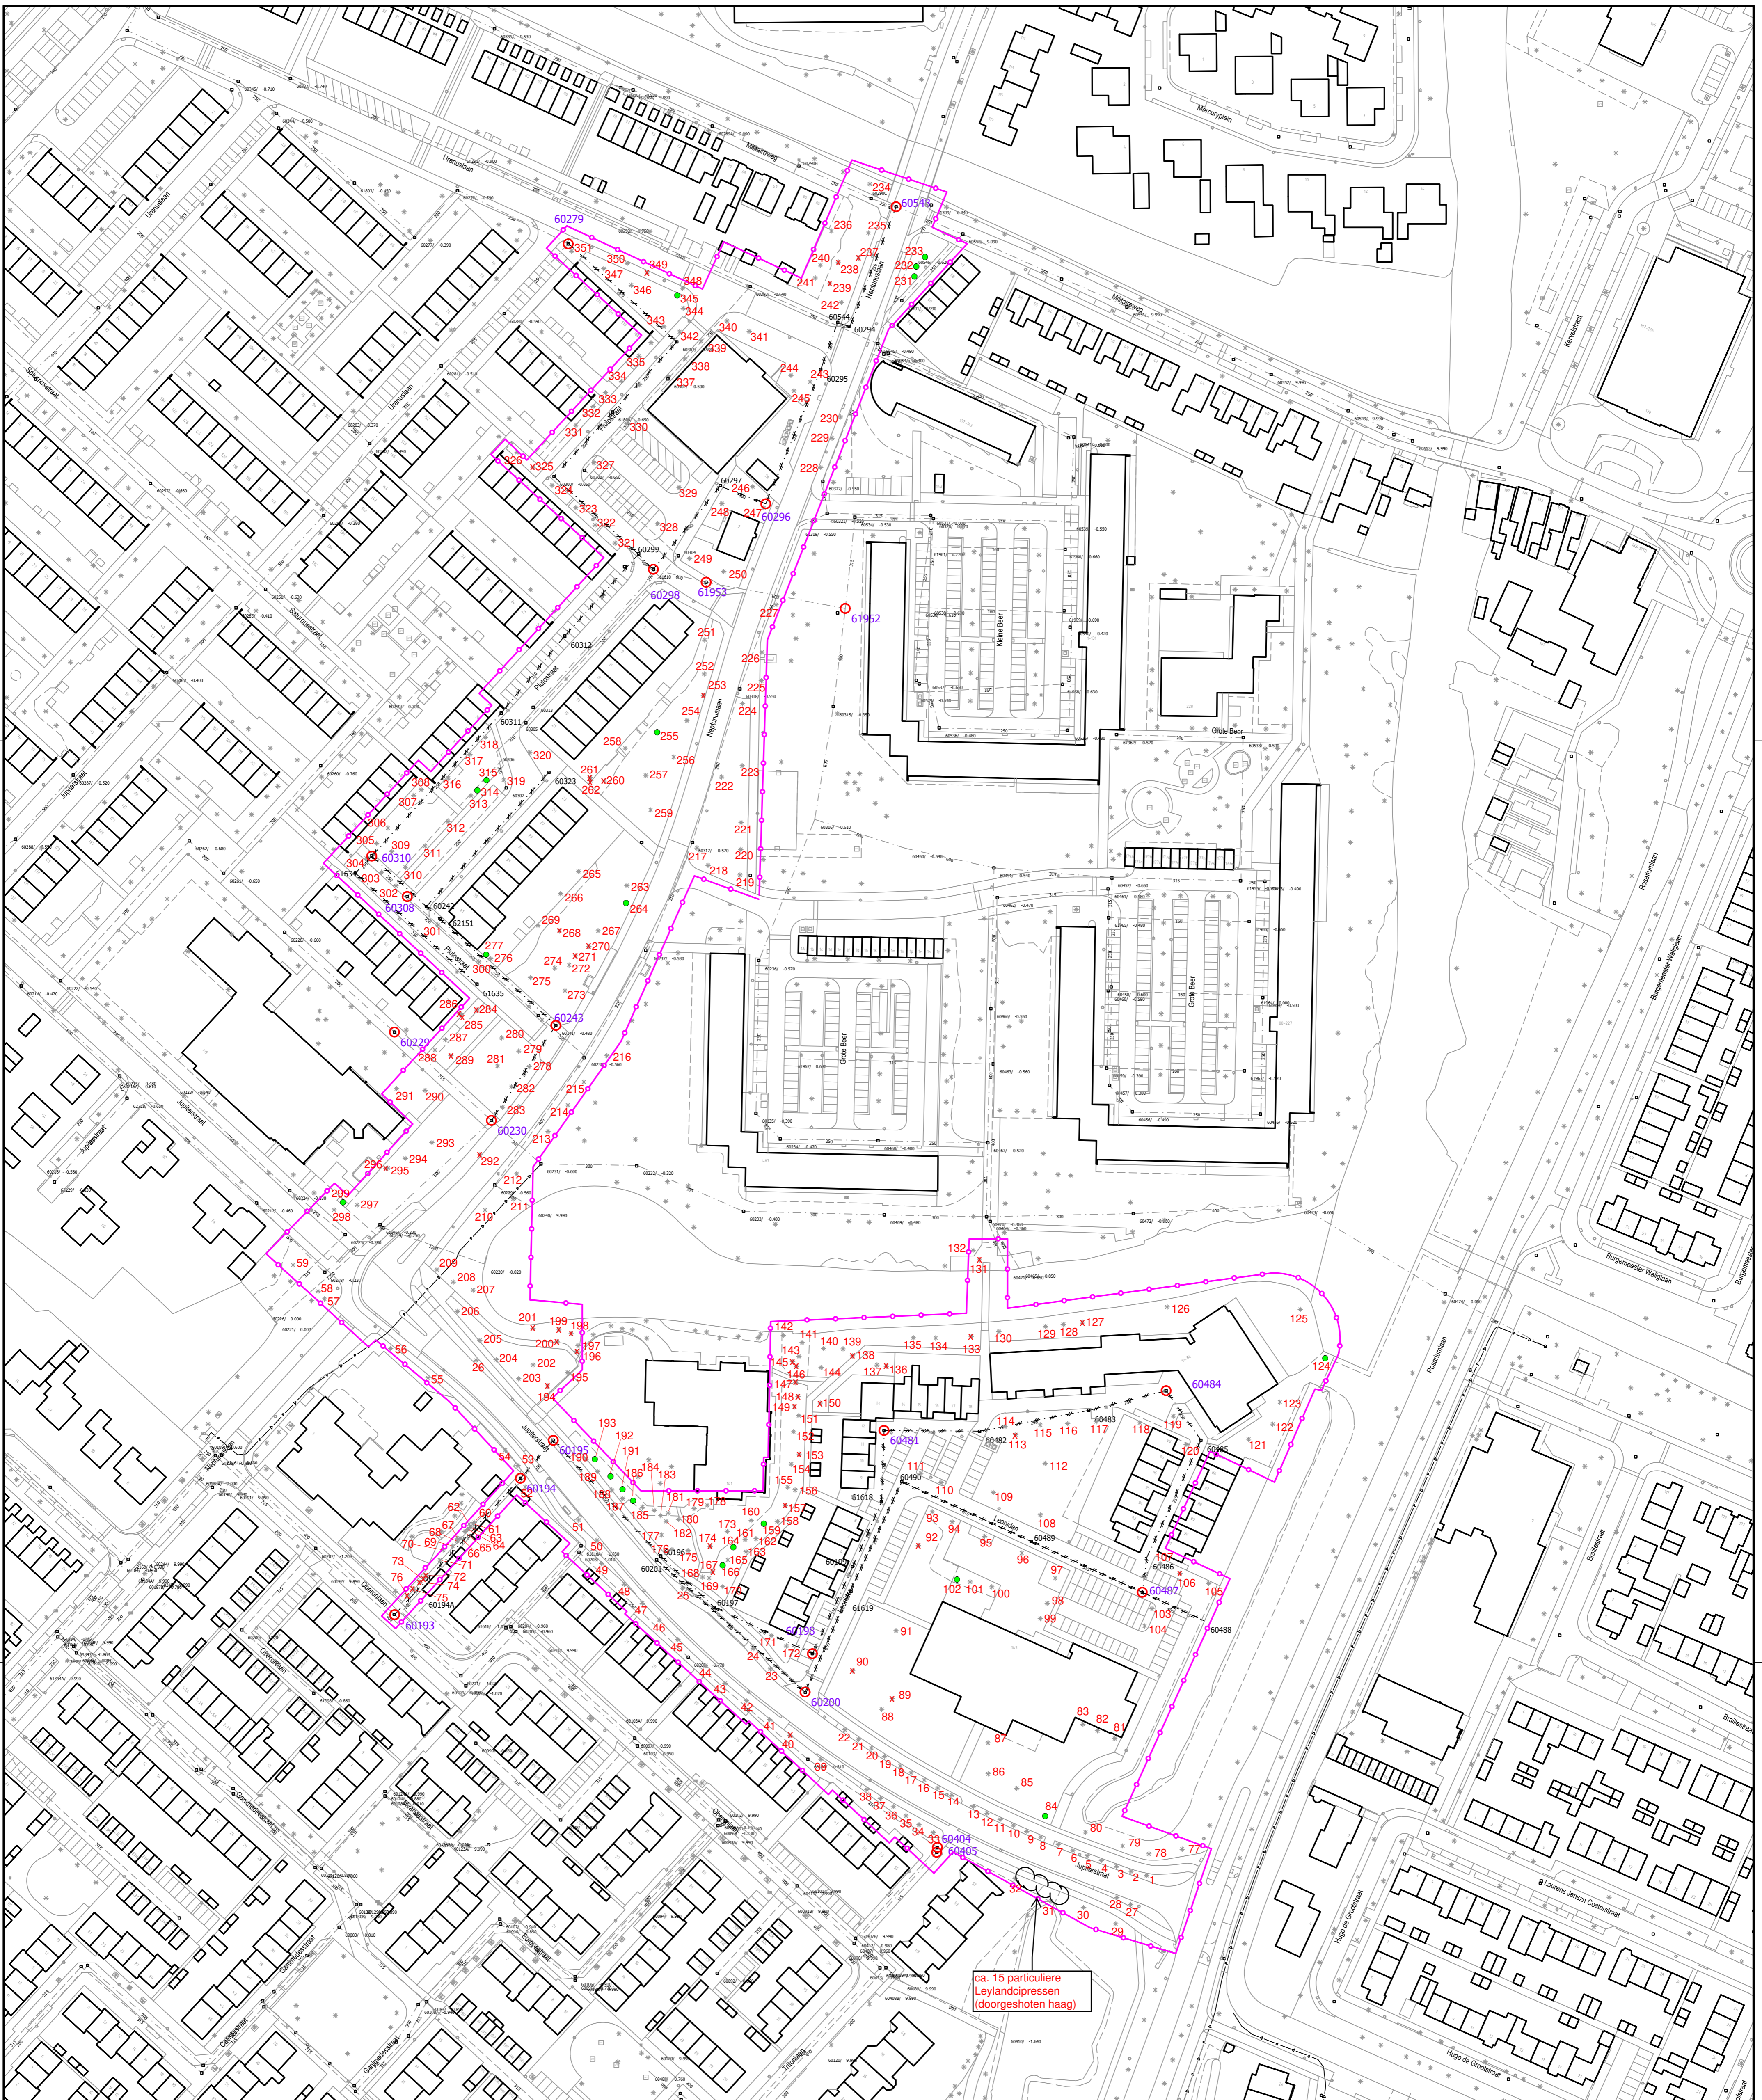
Overzichtstekening

Boominventarisatie Groenadvies Amsterdam **15**
 december 2020

104: boomnummer
 x : stobbe / boom niet aangetroffen
 ● : toegevoegde boom
